## A study of Corrosion of Impellers Drinking Water Pumps in Al-Sin Spring

This research aims to describe the corrosion occurring in the bronze impellers of the water pumps of Al-Sin Spring of the classification (Cu SN10-C-GC) according to the DIN system, where the form of corrosion occurred and the factors causing it were studied, including the chemical factor resulting from the water sterilization material, and the mechanical factor resulting from the friction of filter sand atoms with the blades, and the most harmful areas in the body of the impellers were identified, and when calculating the corrosion rates, whether the rate of decrease in thickness, decrease in weight, or the coefficient of pitting corrosion.

## دراسة تآكل شفرات مضخات مياه الشرب في نبع السن

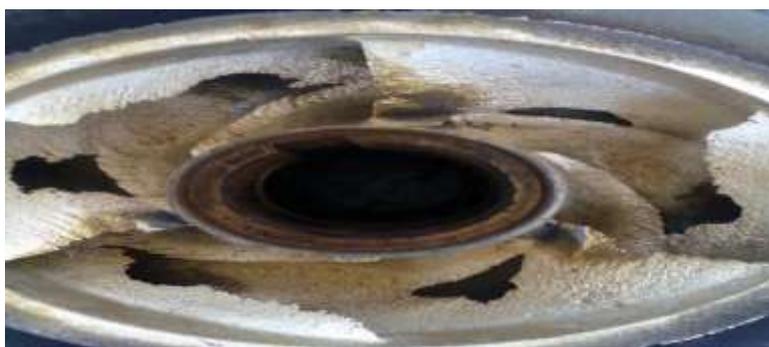
الشكل (7-2-1) يبين شفرة مضخة متآكلة

تم قياس السماكة لشفرة خارج الخدمة من مناطق مختلفة ومقارنتها مع شفرة أخرى جديدة، حيث تم اخذ القراءة على عدة مرات لضبط دقة القياس، وكانت النتائج كما هو موضح في الجدول (3):

- 1- التآكل من النوع الرطب .
- 2- التآكل في درجات حرارة منخفضة.
- 3- وجود تآكل منتظم ظهر واضحاً من خلال الترقق الحاصل في الشفرات على كامل طولها.
- 4- وجود تآكل تقري ظهر على سطح طرف الشفرة وكان يشكل بؤرة تآكل مركزة أنتشر في بعض المناطق ليحدث ثقب في الشفرة كما هو موضح في الشكل التالي.

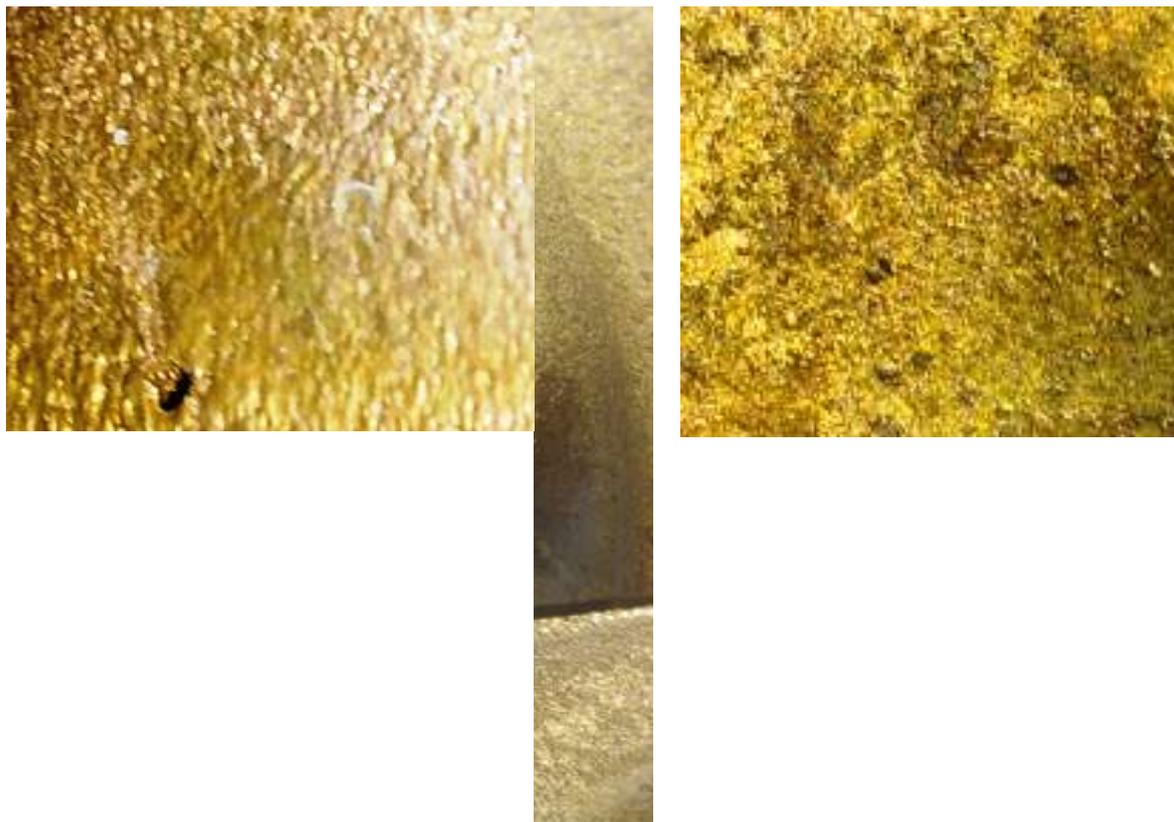
الشكل (7-2-3) يبين تفاعم التآكل النقري وثقب في طرف الشفرة .

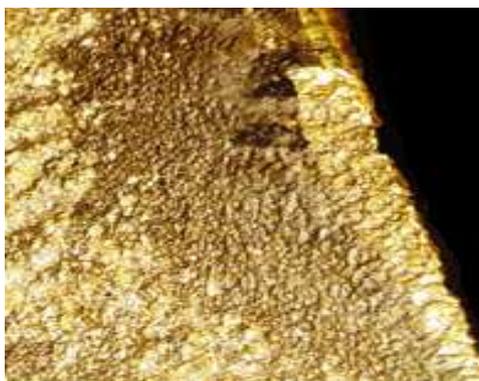
الشكل (7-2-4) يظهر شكل التآكل الحاصل باستخدام مجهر ضوئي بنسبة تكبير 20 مرة

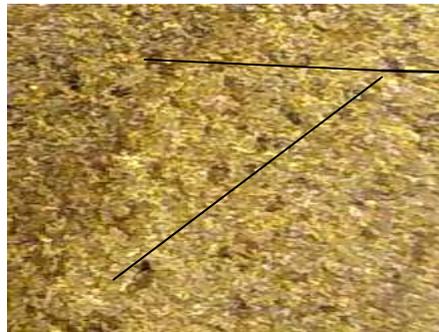
قدمت لنا هذه التجربة فهماً لأشكال التآكل الناتج عن مادة التعقيم.حيث كان التآكل المنتظم واضحاً في نهاية التجربة،كما لوحظ تشكل بؤر تآكل نقري ساعدت المعادلات السابقة في فهم أسبابه،حيث يعد الهيدروجين المتشكل من التفاعل هو السبب الرئيسي لتشكيل بؤر التآكل النقري.

الشكل (2-3-7) يظهر بؤر التآكل النقري للعينة تحت مجهر ضوئي بنسبة تكبير 40 مرة

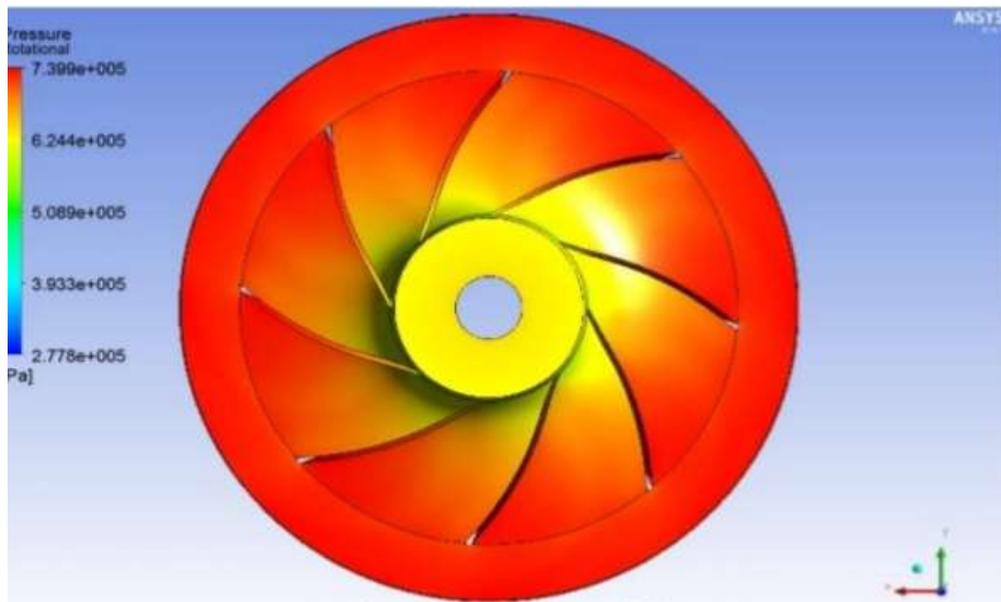
8- كان التآكل النقري حاداً في منطقة الأسوار الخارجية، ومنطقة الدولاب، حيث سجل معامل التآكل النخري هاتين المنطقتين قيم خطيرة جداً، كما تم محاكاة عمل الشفرة لتحديد المناطق الأكثر تعرضاً لقيم ضغط عالية باستخدام برنامج ANSYS، مع مراعات البرامترات الرئيسية مثل سرعة الدوران والأبعاد، وكانت النتيجة كما هو موضح في الشكل التالي:

يتضح من الشكل أن مناطق الدولاب والأسوار تتعرض لقيم ضغط مرتفعة مقارنةً مع منطقة طرف الشفرة ومحور المضخة، مما يجعلها أكثر عرضةً للصدم بذرات الرمل.

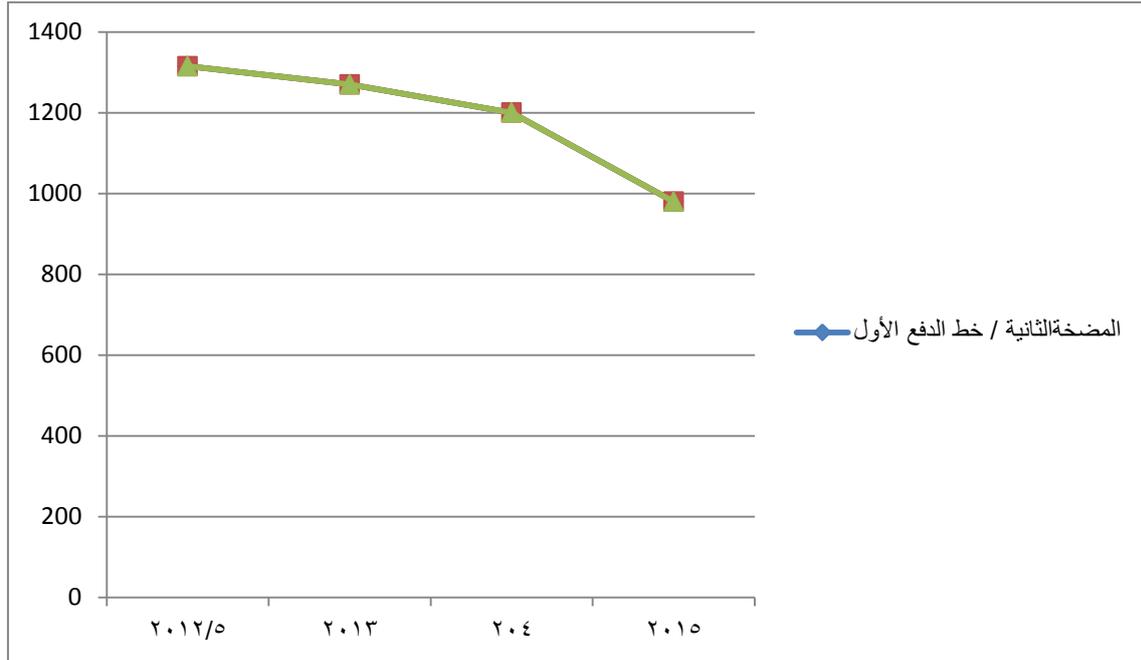
10- كان لهذا التآكل دوراً سلبياً في عمل مجموعات الضخ، حيث لوحظ انخفاض في مردود المضخات مع تزايد التآكل على الشفرات، وعند العودة لتقارير الضخ التراكمية السنوية للمضخة الثانية / خط الدفع الأول مثلاً لوحظ تراجع في الغزارة كما هو موضح في المخطط البياني (1) التالي:

من المخطط السابق يلاحظ انخفاض غزارة المضخة من  $1315 \text{ M}^3/\text{h}$  إلى  $980 \text{ M}^3/\text{h}$ ، أي بانخفاض مقداره  $\text{M}^3/\text{h}$  335، أي بفاقد تراكمي سنوي مقداره ما يقارب  $100 \text{ M}^3/\text{h}$ ، مما يؤثر سلباً على كمية المياه المنتجة الخاصة بمياه شرب محافظة اللاذقية.
