إصلاح عيوب الأنابيب الفولاذية باستخدام مادة الايبوكسي

Repairing of Steel Pipelines Defects by Using Epoxy Material.

□ ABSTRACT □

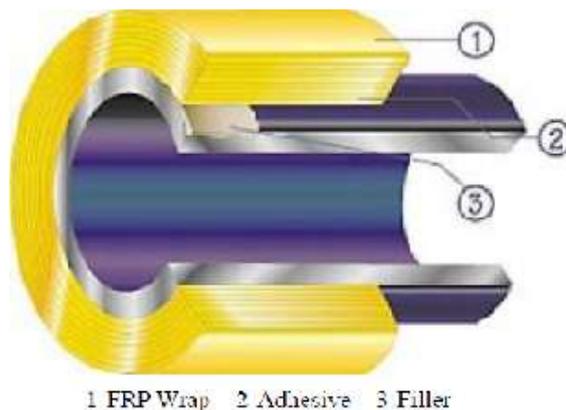
• نظام الطبقات المتصلبة Pre-cured layerd system: من أمثلة هذا النظام نابض الساعة Clock Spring والمستخدم أيضاً من قبل Andrew [4] ويتم فيه تشكيل كم من مواد مركبة ليفية FRP وملء الفراغات والانخفاضات الحاصلة على سطح الأنبوب بمادة مالئة filler تؤمن وسادة ناعمة للكم المركب ثم تطبيق الكم على الأنبوب بواسطة مادة لاصقة من اليبوكسي كما هو موضح بالشكل (1)

الشكل (1) نظام إصلاح نابض الساعة.

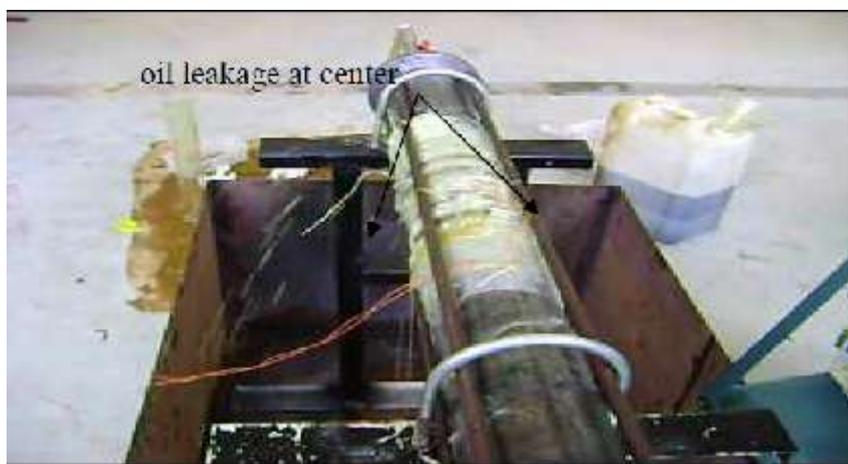
بدأ الإصلاح بلف الأنبوب في مكان الثقب بطبقات عديدة من ألياف الزجاج بعد ترطيبها براتنج الايبوكسي للحصول على الثخانة المطلوبة. تركت العينات لمدة 24 ساعة لتتصلب عند درجة حرارة الغرفة وتمت معالجتها لمدة ساعتين عند الدرجة 100°C . نفذ اختبار الضغط على الأنبوب الذي يحوي العيب مستطيل الشكل ذو الأبعاد $(9*18)$ mm وثخانة مادة مركبة 3.9mm، فشل الأنبوب عند 105bar وانفعال 9%، ويوضح الشكل (2) حدوث الفشل في مركز المنطقة المنفذ فوقها نظام الإصلاح.

الشكل (2) نمط الفشل الحاصل في مركز الإصلاح.

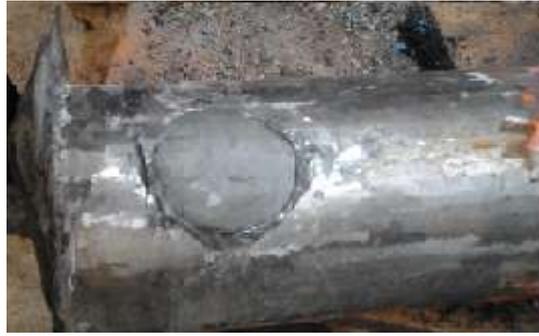
الشكل (4) السدادة الايبوكسية المتشكلة.

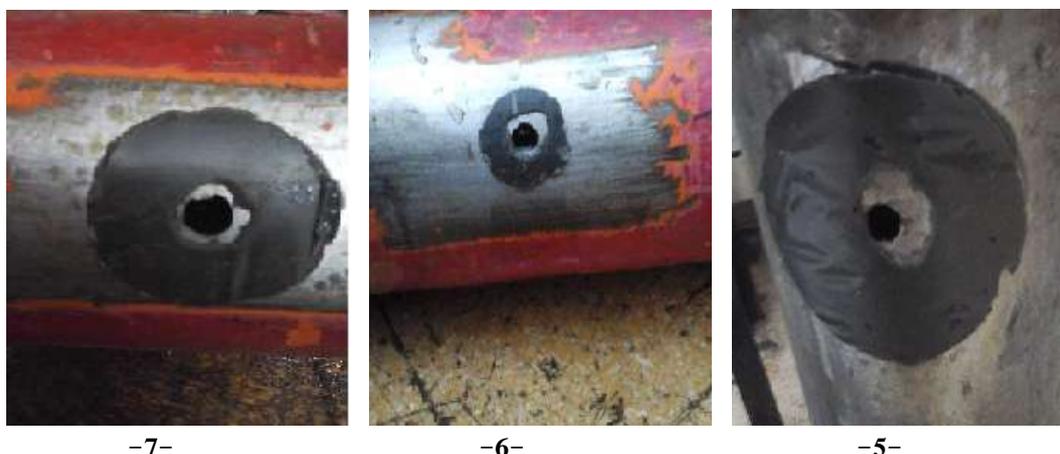
تبين من التجريبتين (9,10) حدوث انسلاخ لمادة الايبوكسي بجوار الثقب وعلى الرغم من اختلاف بارامترات التجربة (مساحة الرقعة وسماكتها، وضغط الانفجار) وجدنا أن مساحة منطقة الانسلاخ متساوية تقريباً ولا علاقة لهذه المساحة بمساحة الرقعة المحضرة وهذا واضح من خلال الأشكال 5,6,7 التي توضح الضرر الحاصل في منطقة الالتصاق بجوار الثقب.

لوحظ من الأشكال السابقة أيضاً انحراف الضرر باتجاه على حساب الاتجاه الآخر ربما يعود ذلك إلى نشوء إجهادات قاصة ناتجة عن قوى الضغط الداخلي المطبق.
