## الكشف عن العيوب الداخلية في بيليتات الفولاذ بالأمواج فوق الصوتية

## Detection of Internal Defects in Steel Billets by Ultrasonic Detector

The present work, aims to inspect by ultrasonic method numbers of imported steel billets, which cause stopping and breaking in the production – lines.

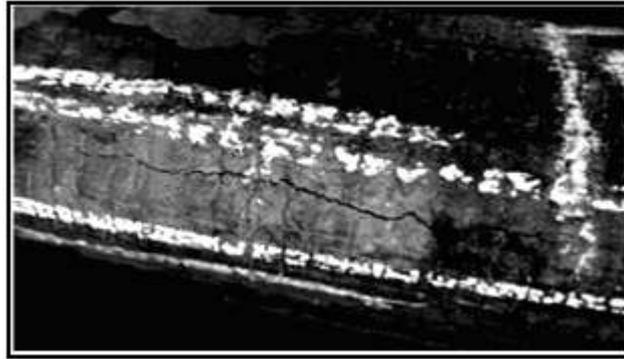
الشكل ( 2 ) - بيليت ذات شق طولي

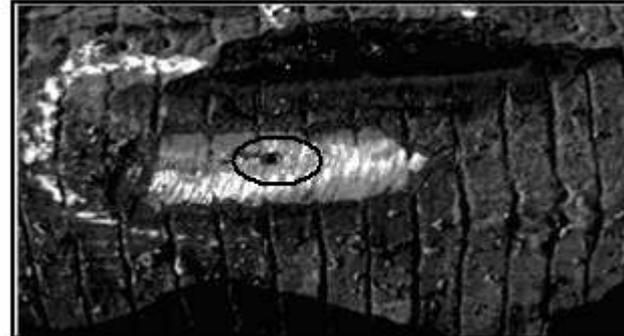
الشكل ( 3 ) - بيليت حاوي على ثقب هوائية

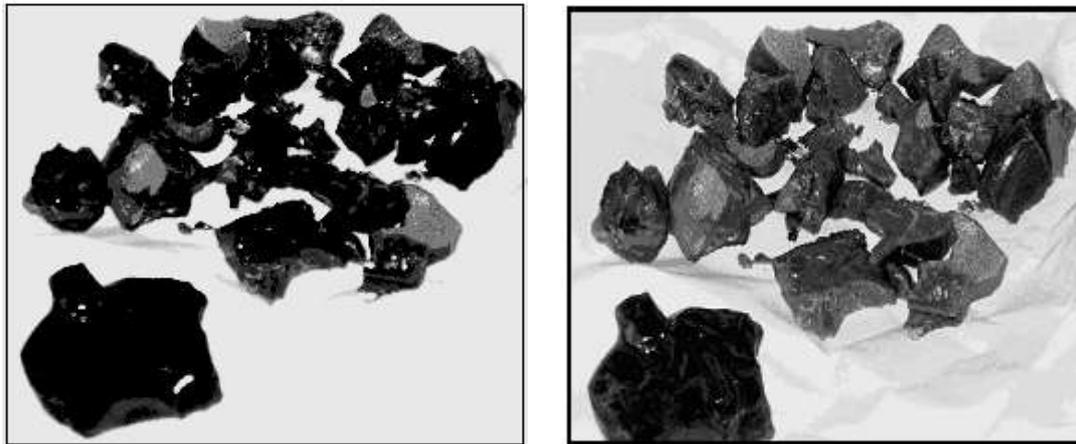
تتلخص الفكرة الأساسية لهذا البحث باعتبارها مشكلة صادفت أحد معاملي درفلة الحديد، وتتلخص في وجود إيقافات كثيرة ومتتالية وحوادث العديد من الأعطال في مواقع مختلفة بخطوط الإنتاج وبتواترات زمنية مختلفة وليست متكررة ، ويظهر الشكل (4) بعض أنواع المتضمنات التي وجدت في البيليتات أثناء عملية الدرفلة إضافة إلى بعض الصور المبينة بالشكل (5) والتي توضح الفصل أو الانسلاخ الحاصل في بيليت حديد التسليح، وكما هو واضح من الشكل أن عملية الانسلاخ يمكن أن تحدث خلال مراحل مختلفة من عملية الدرفلة.

الشكل (4) - بعض المتضمنات اللامعدنية التي وجدت ضمن بيليت حديد التسليح وسببت إيقاف خطوط الإنتاج عن العمل

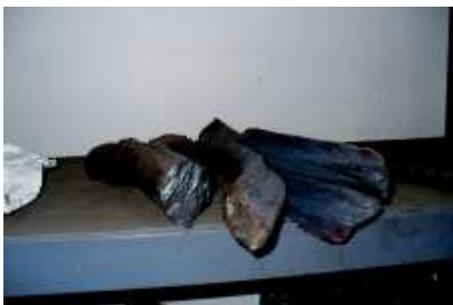
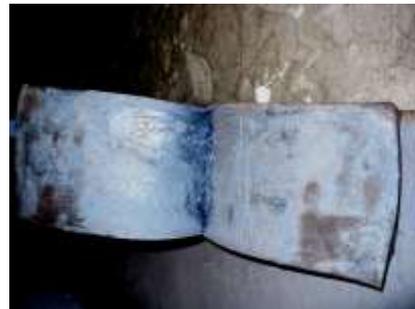
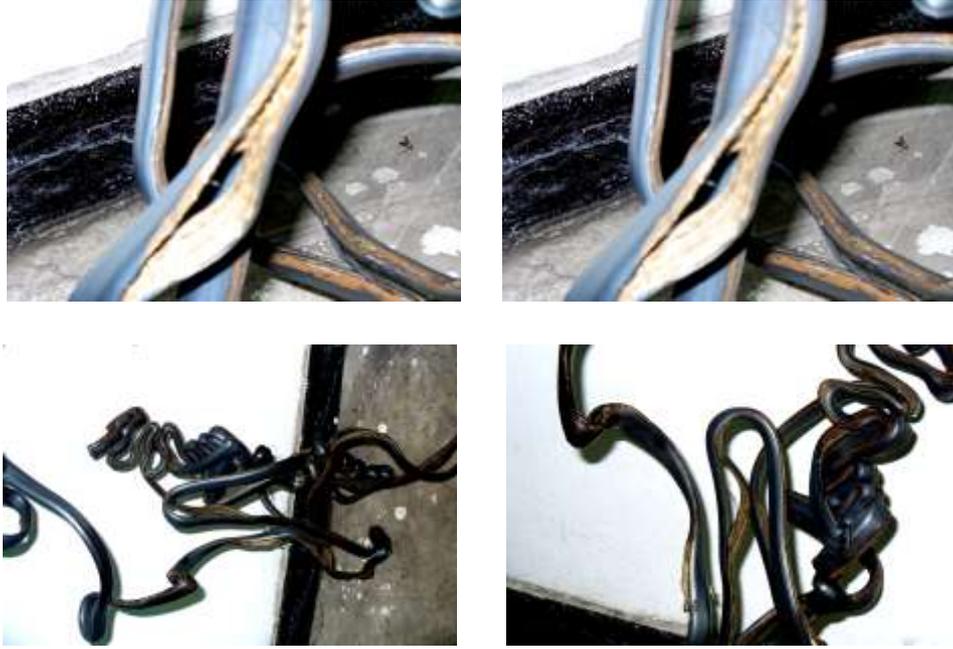
الشكل (5) - يظهر الأشكال المختلفة للانسلاخات التي تعرض لها البيليت عند مراحل مختلفة من عملية الدرفلة

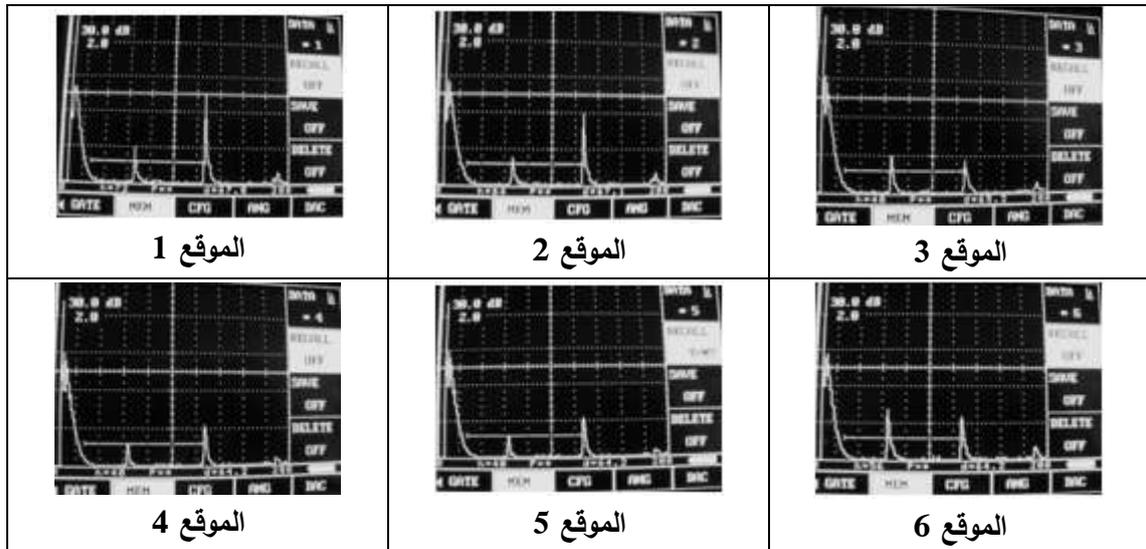
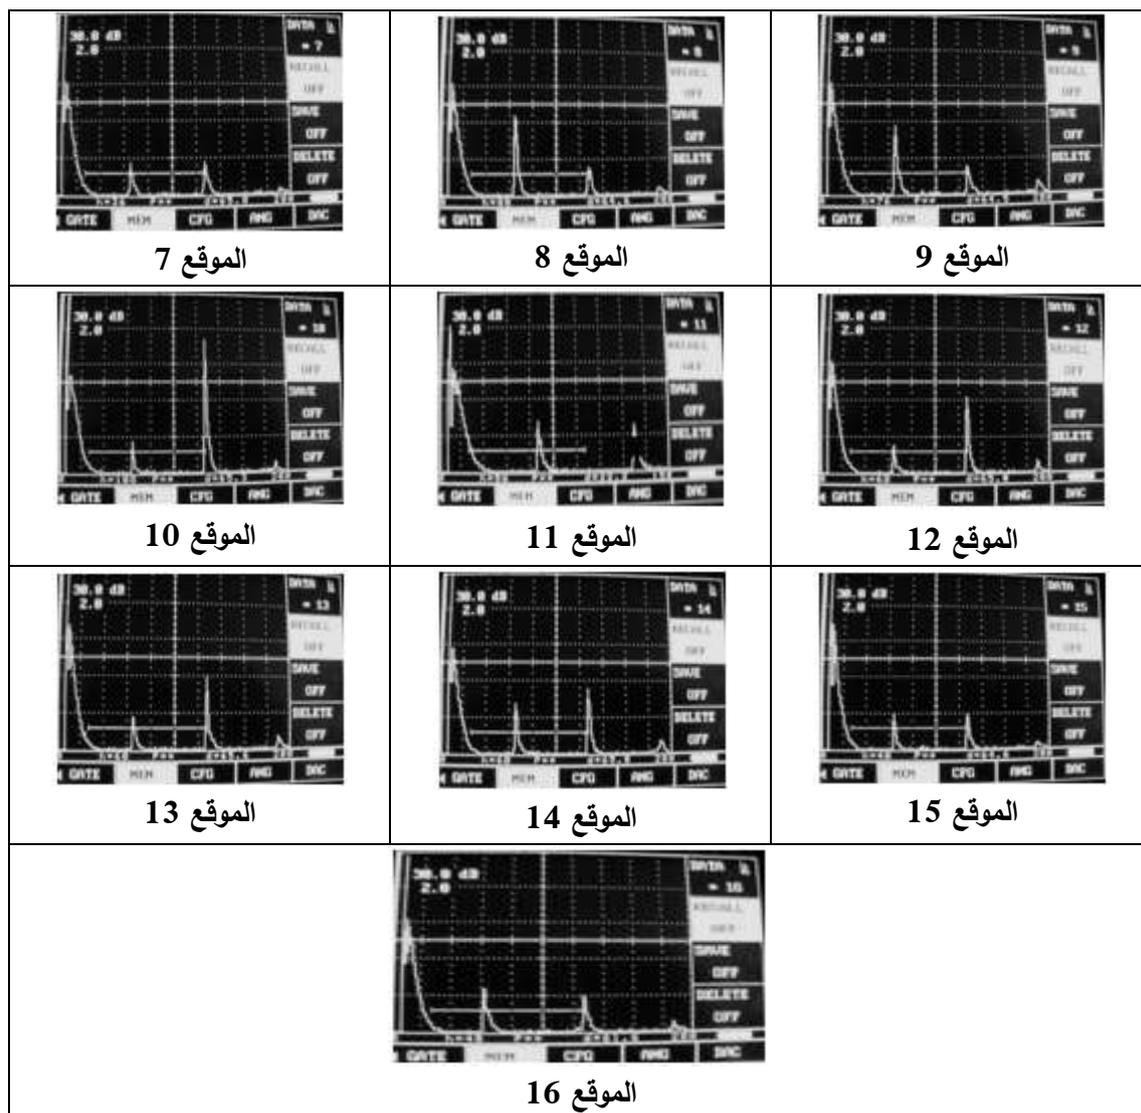
Sample N: 109 – Up Surface

من خلال الصور المبينة بالشكل (8) العائد للبيليت رقم 109 نجد من خلال تسلسل أرقام الصور بيليت مليء بالعيوب يلاحظ فيه ظهور العيب من الموقع 1 حتى 7 حيث تشير الإشارات المنعكسة إلى وجود انعكاس جزئي للإشارة المرسله في منتصف البيليت تقريباً في حين نلاحظ أن الجزء الآخر من الإشارة ينعكس عن سطح البيليت المقابل للسطح المراد فحصه. عند الصورتين 8 و 9 يلاحظ ظهور انعكاس كامل تقريباً للإشارة عن العيب الداخلي الواقع في منتصف مسار الإشارة مما يدل على أن حجم وأبعاد العيب قد أصبح كبيراً بالمقدار الذي يعيق معه، وبشكل كامل تقريباً، استمرار مسار الإشارة المرسله حتى السطح المقابل.

الشكل (8) - صور بالأمواج فوق الصوتية بمواقع مختلفة من البيليت  
الصور مرقمة من 1 حتى 16 بشكل مطابق لمواقع توضع مسبر الجهاز أثناء الفحص

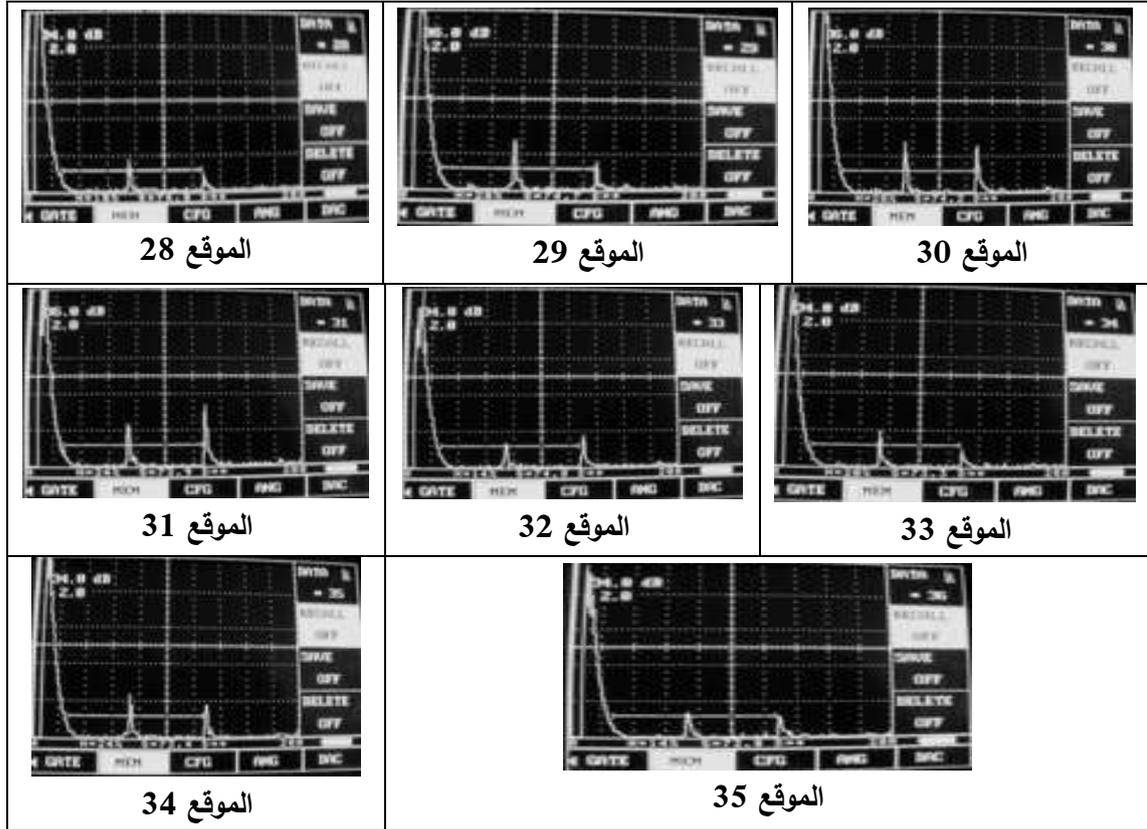
Sample N: 100 – Up Surface

من الشكل (9) يلاحظ وجود عيب طويل وكبير في البيليت وتشير الأرقام المبينة على البيليت (من 28 حتى 35) إلى أن العيب الموجود في البيليت واحد ومستمر، فالصور تظهر وجود انعكاس للإشارة المرسلية في نفس العمق من سطح البيليت وأن العيب كبير ويجب أن يؤخذ بعين الاعتبار نظراً للاستمرارية التي يبديها هذا العيب. من المفيد ذكره هنا أن هذا الفحص أجري من جهة واحدة للبيليت ( سطح واحد ) لأن الهدف الأساس من هذا البحث هو تحديد البيليتات الحاوية على عيوب كبيرة يمكن أن تسبب إيقاف خطوط الإنتاج عن العمل.

الشكل (9) - صور بالأمواج فوق الصوتية بمواقع مختلفة من البيليت الصور مرقمة من 28 حتى 35 بشكل مطابق لمواقع توضع مسير الجهاز أثناء الفحص

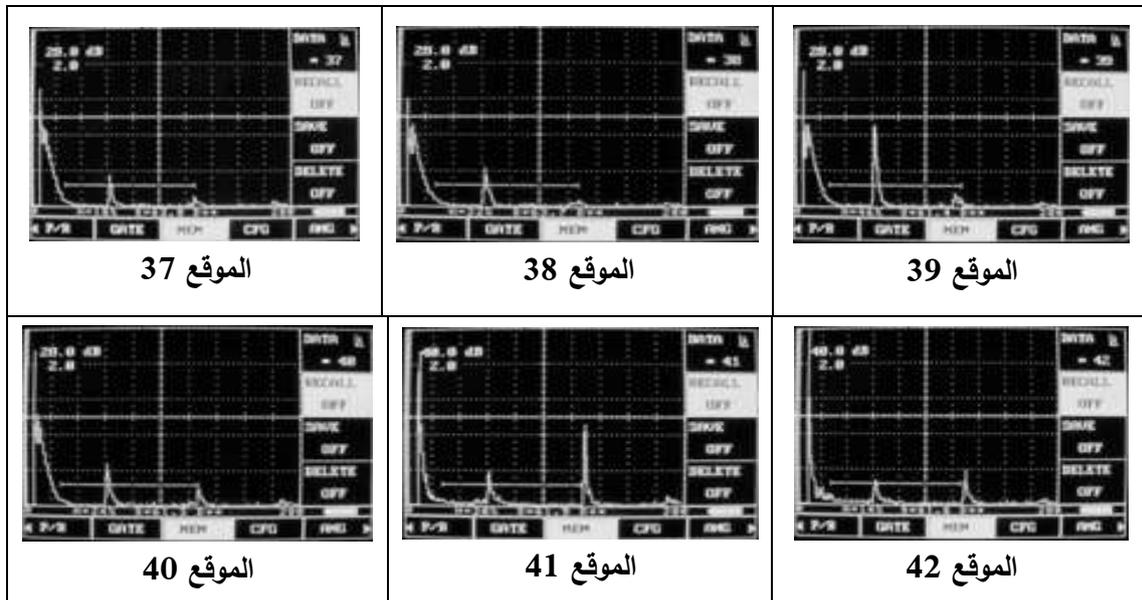
Sample N: 136 – Up Surface

طول العيب 20 cm – العمق 62 mm – عرض العيب 2 cm

عمق العيب 62 mm

الشكل (10) – صور بالأمواج فوق الصوتية بمواقع مختلفة من البليت

من الشكل (10) نرى أن العيب واضح في المواقع التي تم فحصها ولاسيما في الصور من 37 حتى 40 حيث نلاحظ أن العيب يسبب غياباً واضحاً للإشارة المنعكسة من السطح المقابل لسطح الفحص. تم قياس المسافة التي سجلت فيها العيوب فوجد أن طول العيب يبلغ تقريباً 20 cm. من الضروري ذكره هنا أن هذا العيب تم تحديده أيضاً من السطح الجانبي للبليت فوجد تطابق لنتائج طول العيب مع ذلك المسجل من السطح العلوي.

من خلال قراءة الصور المبينة بالشكل (10) نلاحظ أن العيب يقع في محور البليت تقريباً حيث تبين أن موقع العيب من خلال فحص السطحين العلوي والجانبي يقعان على مسافة واحدة قدرها 62 mm. أظهرت الفحوصات التي أجريت على بليتات أخرى (رقم 100 ورقم 109) وجود عيوب شعرية لم نتمكن حقيقة من تحديد أبعادها بشكل دقيق بالفحص وإنما اكتفينا بالإشارة إلى مكان وجودها مع التأكيد على تطابق نتائج

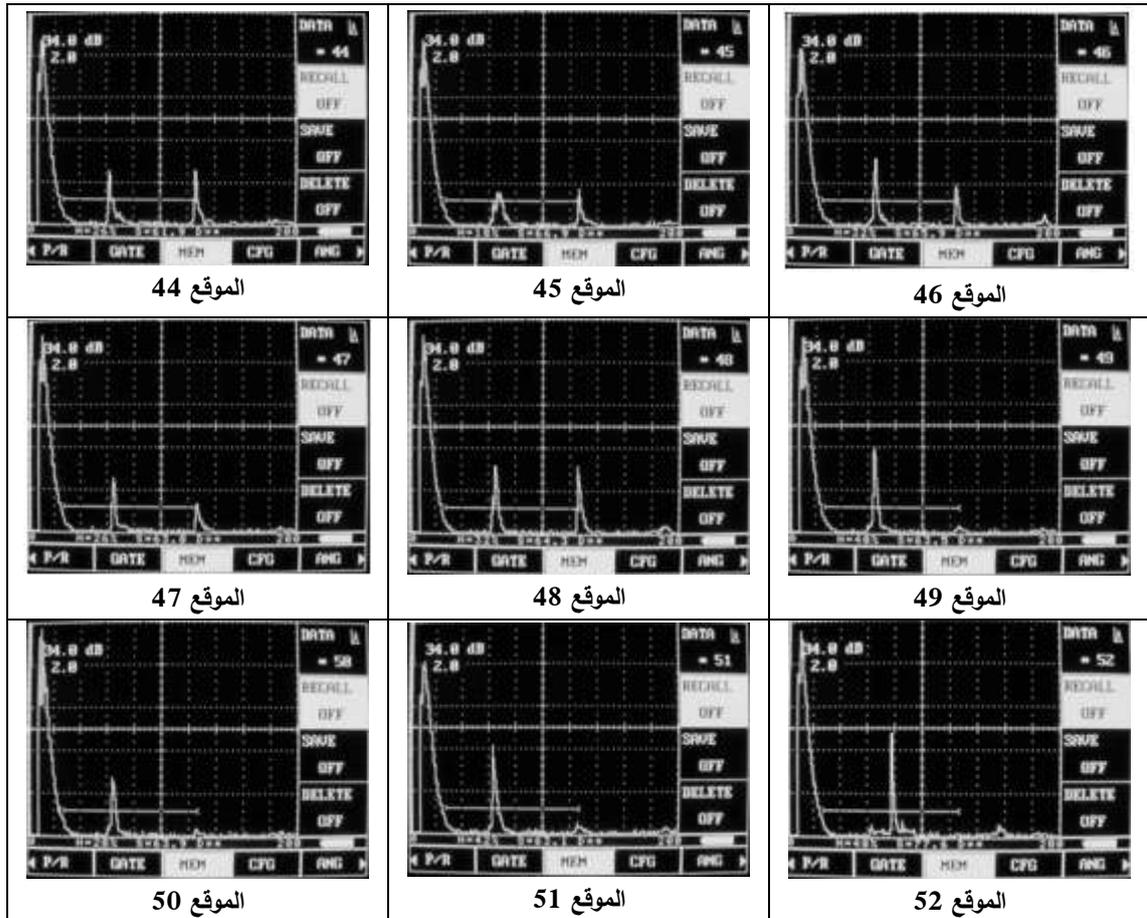
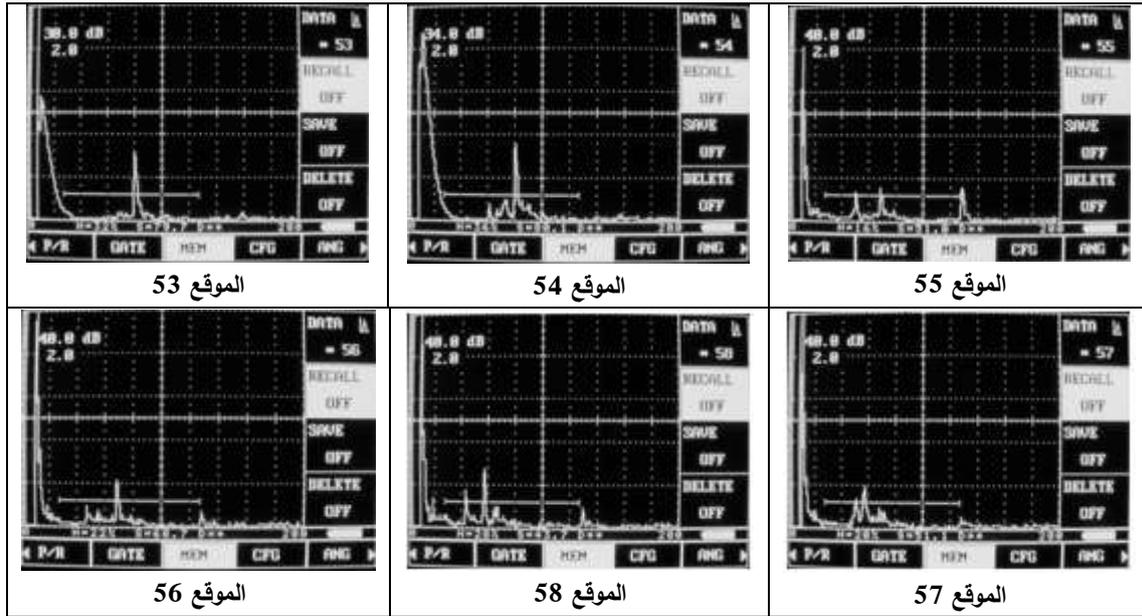
Sample N: 164 – Up Surface

أظهرت نتائج الفحوصات وجود عيوب ذات حواف وأشكال هندسية خاصة بها يمكن أن تمثل متضمنات لا معدنية موجودة ضمن بعض البيليتات وقد تم تحديد وجود هذه المتضمنات اللا معدنية من خلال الشكل الخاص للإشارات المنعكسة. يوضح الشكل (11) الصور الخاصة بأحد البيليتات التي احتوت مثل هذه العيوب حيث بينت نتائج الفحوص وجود عيب بطول 130 cm وعمق 46 mm.

الشكل (11) - صور بالأمواج فوق الصوتية بمواقع مختلفة من البيليت  
الصور مرقمة من 49 حتى 58 بشكل مطابق لمواقع توضع مسبر الجهاز أثناء الفحص

من الشكل (11) نلاحظ أن الفحص الذي أجري على هذا البيليت (رقم 164) أن العيب بدأ من الموقع 44 حتى الموقع 48 وأن هذا العيب سبب انعكاساً جزئياً لإشارة الدخول حتى هذا الموقع. من الموقع 49 حتى الموقع رقم 54 يلاحظ حدوث انعكاس كامل لإشارة الدخول من العيب الموجود في البيليت .

في الصورة 54 يظهر بوضوح أن شكل السطح الممثل للموجة المنعكسة متعرج مما يدل على أن سطح العيب الذي ساهم في الانعكاس الكامل لإشارة الدخول عيباً ذا أبعاد هندسية غير منتظمة يرجح بأن يكون متضمناً لا معدنياً. للتحقق من صحة هذه النتيجة أجري فحص بنفس المسبر من السطح الجانبي للبيليت وهذا ما تمثله الصور من 55 حتى 58 حيث تؤكد هذه الصور أن إشارة الدخول القوية تنعكس بالكامل عن العيب الموجود، كما ويلاحظ أن هذا العيب سبب اختفاءً كاملاً لإشارة الصدى وأن الإشارة المنعكسة من العيب ذات سطح متعرج مما يدل على أن هذا العيب ذو سطوح هندسية غير نظامية.
