تأثير تكرين البيتون على ديمومة بعض الجسور الطرقية الواقعة في المنطقة الساحلية السورية

□ الملخص □

Influence of Concrete Carbonation on Durability of a Number of Road Bridges in Syrian Coastal Region

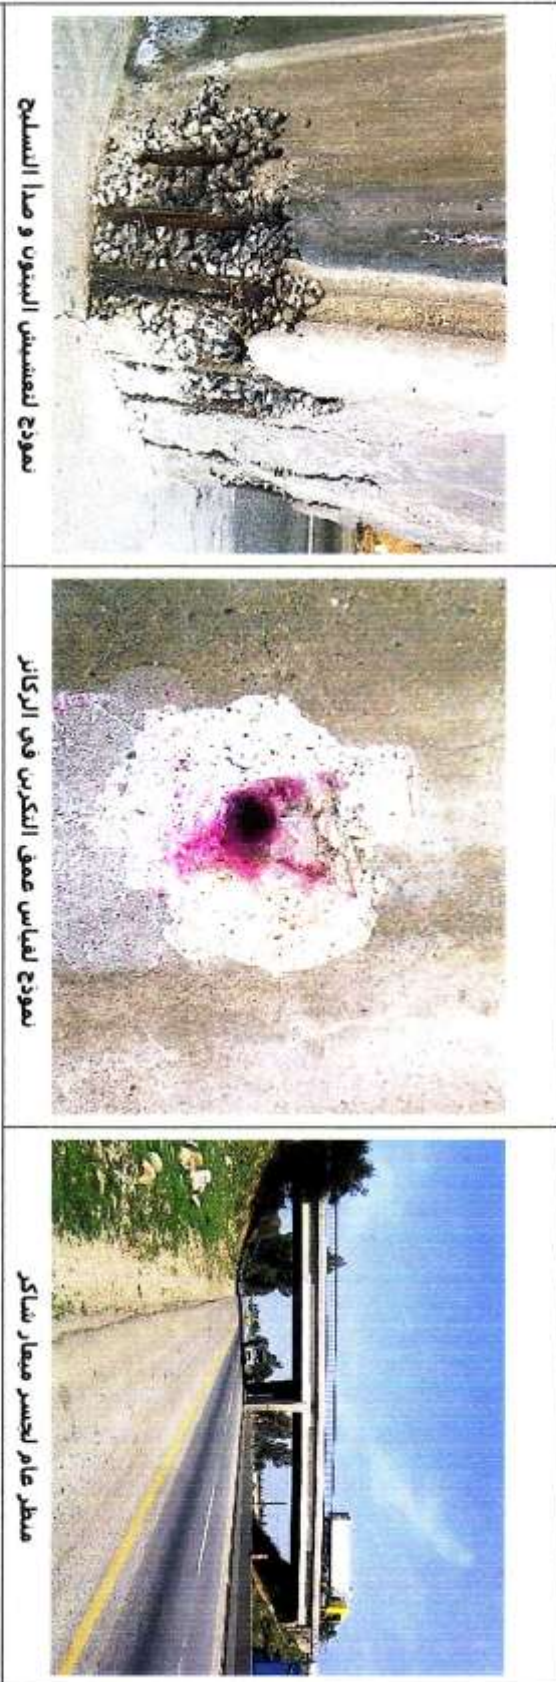
الشكل (8) : نتائج قياس عمق التكرين في جسر ميعار شاكر

نموذج لتمشيش التيون و صدأ التسليح

معلومات جسر ميعار شاكر							
ملاحظات	الرمز المتوقع قبل ظهور الصدأ (سنة)	عامل تآكل تآكلية التيون	عمق الطبقة المتكربنة (مم)	عمق طبقة التغطية التيونية (مم)	طبقة تغطية إضافية	عمر الجسر عند أحد القياسات (سنة)	اسم الجسر
وجود صدأ في بعض قضبان التسليح، وجود تعشيش وظهور فضيان التسليح.	x	6.535	31	من مكشوفة حتى 30 مم	لا توجد طبقة أو دهان	25 - 20	ميعار شاكر
	x	6.957	33				
	7.5 - x	5.481	26

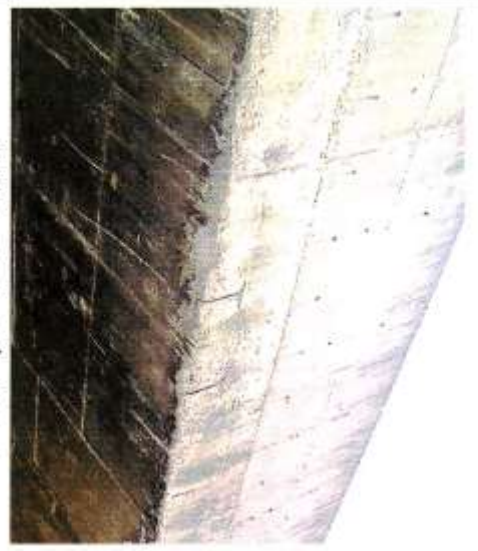
الشكل (10) : نتائج قياس عمق التآكل في معبر الصفاوة

نموذج لصدا التسليح في بلاطة الجسر

ملاحظات	الرمز المرفوع قبل ظهور الصدا (سنة)	عامل تعاقب السنين	عمق الطبقة المكربنة (مم)	عمق الطبقة التسليحية (مم)	طبقة إضافية	عمر الجسر عند احدث القياسات (سنة)	سنة الإنشاء	اسم الجسر
<ul style="list-style-type: none"> لم يتم معرفة عمق طبقة التسليحية البيتونية لقضبان التسليح إلا أنه توجد قضبان مكشوفة. وجود صدا في بعض قضبان التسليح الواقعة في أطراف بلاطة الجسر. 	x	8.222	39	من مكشوفة حتى غير معروفة	لا توجد طبقة أو دهان	25 - 20	1985 - 1980	الصفاوة
	x	6.325	30					
	x	9.908	47

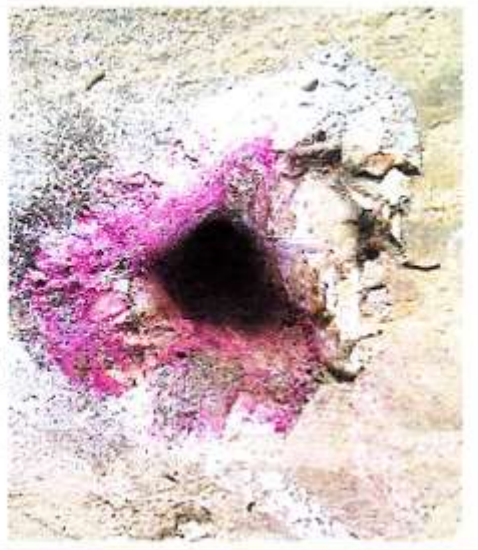
نموذج لقياس عمق التآكل في الركانر

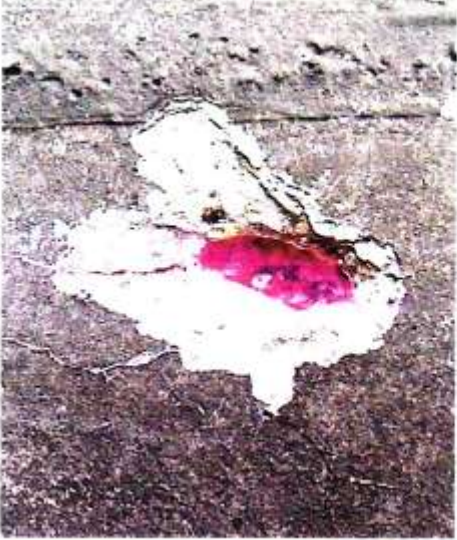
ملاحظات		الرمز المرفوع قبل ظهور الصفا (سنة)	عامل تآكلية السبون	عمق الطبقة المتآكلة (مم)	عمق طبقة التقطية السبوتية (مم)	طبقة تقطية اضافية	عمر الجسر عند احدث القياسات (سنة)	سنة الانشاء	اسم الجسر
<ul style="list-style-type: none"> لم يتم معرفة عمق طبقة التقطية السبوتية لفضيان التسليح. لم يلاحظ وجود صدا في فضيان التسليح. 	غير معروف	4.041	14	غير معروف	لا توجد طبقة او دهان	12	1993	النفرقة A	
	غير معروف	3.175	11	غير معروف		12	1993		
	غير معروف	3.464	12	غير معروف		12	1993

<p>نموذج لقياس عمق التآكل في الركام</p>

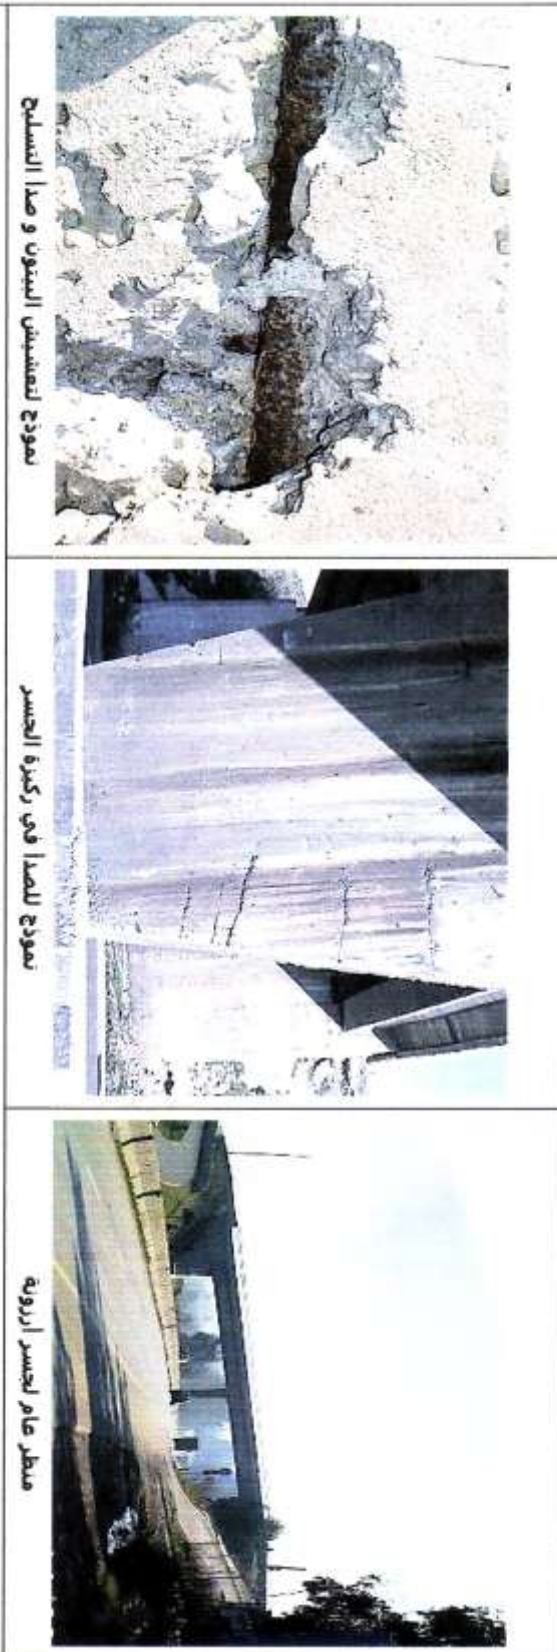
الشكل (12) : نتائج قياس عمق التكرس في جسر أروونة

معلومات جسر أروونة								
ملاحظات	الرمز المتوقع قبل ظهور الصفا (سنة)	عامل تنازية البتون	عمق الطبقة المكونية (مم)	عمق طبقة البتوية (مم)	طبقة إضافية	عمر الجسر عند احدث القياسات (سنة)	سنة الإنشاء	اسم الجسر
وجود صفا في بعض قضبان التسليح. وجود تفتيش و ظهور قضبان التسليح. يمكن ملاحظة وجود زيادة كبيرة في العمر الاستعماري عند زيادة سماكة طبقة التغطية البتوية من 20 مم الى 30 مم.	81 - 23.5	2.951	14	30 - 20	لا توجد طبقة او دهان	25 - 20	1985 - 1980	أروونة
	33.5-2.5	4.006	19					
	28 - 0	4.216	20

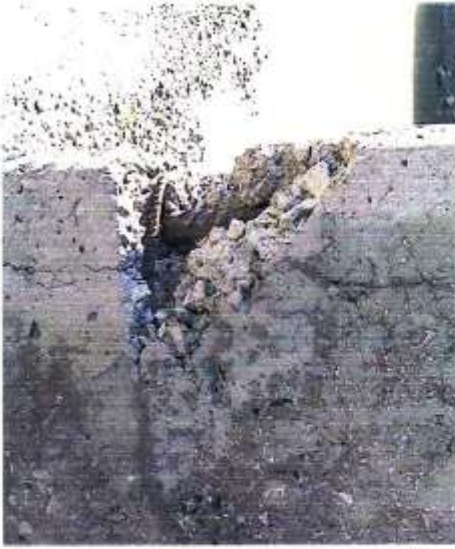
معلومات جسر باروجة

ملاحظات		الرمز المرفوع قبل ظهور الصدا (سنة)	عامل تآكل البيتون	عمق الطبقة المتآكلة (مم)	عمق طبقة التغطية السيتوية (مم)	طبقة تغطية إضافية	عمر الجسر عند أخذ القياسات (سنة)	سنة الإنشاء	اسم الجسر
<ul style="list-style-type: none"> وجود صدأ في بعض قضبان التسليح. وجود تعشيش وظهور قضبان التسليح. 	*	4.849	23	20 - 5	لا توجد طبقة أو دهان	25 - 20	1985 - 1980	باروجة	
	2.5 - *	4.006	19						
	*	4.638	22

<p>نموذج لتعشيش البيتون وصدأ التسليح</p>

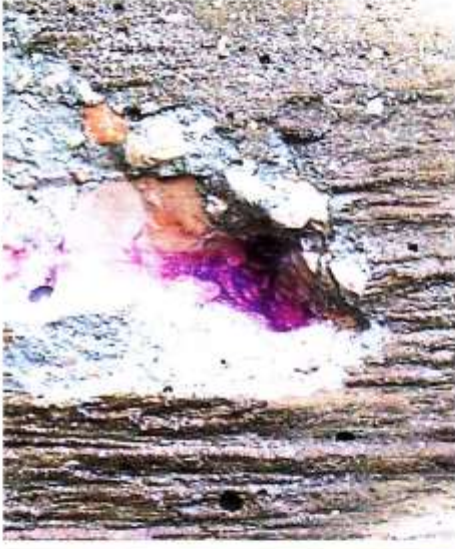
<p>نموذج لصدأ عمق التآكل في الركام</p>

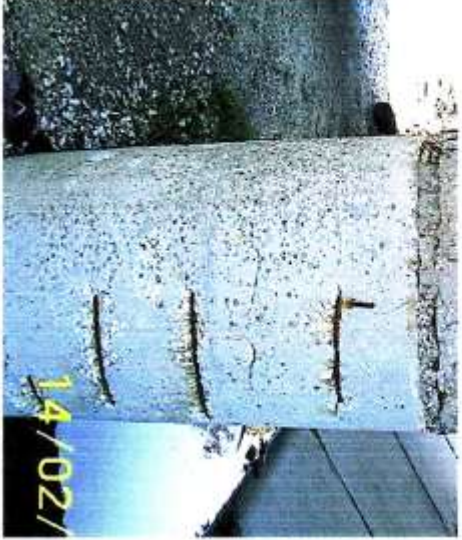
الشكل (15) : نتائج قياس عمق التآكل في جسر شبين

ملاحظات		الرمز المرفوع قبل ظهور الصدا (سنة)	عامل تعاقبه البيتون	عمق الطبقة المكسرة (مم)	عمق طبقة النقطة السوية (مم)	طبقة تعطفه اصافيه	عمر الجسر عند اخذ القياسات (سنة)	سنة الانشاء	اسم الجسر
وجود صدا في بعض قضبان التسليح و وجود اسلاكات في البيتون. وجود خمسة حوائير تعرضت للصد من قبل المركبات مما أدى لتكسر في طبقة النقطيه وتكسيف وانقطاع لبعض قضبان التسليح.	81 - x	1.476	7	15 - 5	لا يوجد طبقة أو دهان	25 - 20	1985 - 1980	شبين	
	19 - x	2.319	11						
	x	4.849	23

<p>نموذج للصدا في التسليح والاسلاكات في البيتون</p>

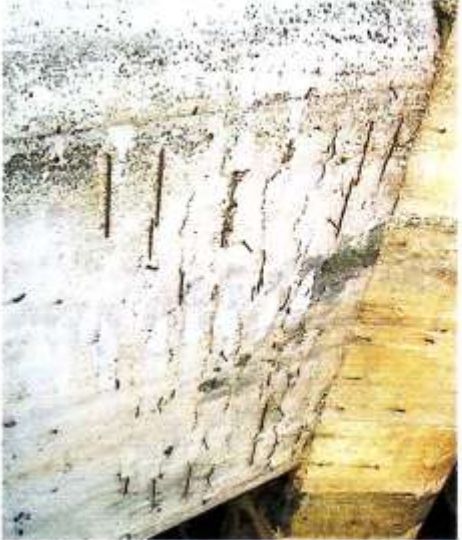
<p>نموذج للصدا في التسليح والاسلاكات في البيتون</p>
