## دراسة عيوب وتصدعات بعض المنشآت المائية (الأقنية) في حوض الفرات

## A Study of Cracks and Defects of Some Hydraulic Structures (Canals) in the Euphrates River

To examine the situation of these structures and recognize all kinds of defects which affect these hydraulic structures, we visited the site of the project of irrigation canals in the seventh section of the Euphrates. We inspected all structures, particularly canals. We identified the types of defects and cracks as well as their causes, performing a set of tests and accurate analyses of the results. At the end, the study provides some scientific recommendations to prevent such defects happening again.

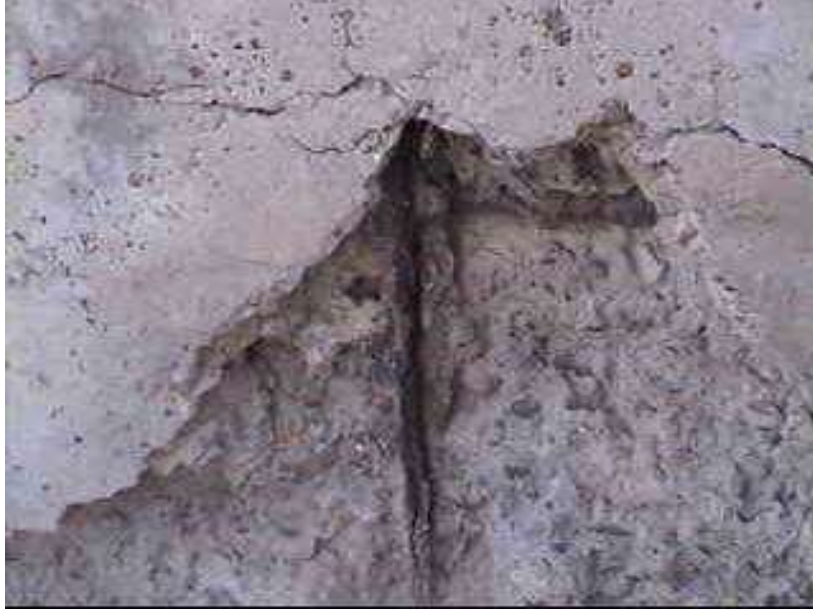
2. تآكل وصدأ واضحين في قضبان التسليح مع تصدع في الخرسانة، وأغلب هذه العيوب موجودة في النصف السفلي من جدران القناة، وأحياناً تستمر على كامل جدار القناة.

إن سبب صدأ الفولاذ ناتج عن تعشيش الخرسانة في جدران القناة، وانخفاض قيمة طبقة الحماية الخرسانية، وتسرب المياه من خلال الجدران بالإضافة إلى بعض الرطوبة الموجودة في الوسط المحيط وتملح التربة الملاصقة لأسفل القناة. ومن المعلوم أن الصدأ *Corrosion* في فولاذ التسليح يتطور ليؤدي إلى تآكل الفولاذ، وهذا التآكل يكون بتشكيل طبقة من الفولاذ المنفخة وغير المتماسكة حول قضيب التسليح مما يشكل قوة ضغط على الخرسانة المحيطة، تؤدي مع الزمن إلى تصدعها، ثم بعد زوال طبقة الحماية الخرسانية، أو انعدام فعاليتها بسبب توسع الشقوق يزداد تآكل فولاذ التسليح [5].

الشكل رقم (3): تآكل الفولاذ في جدار القناة.

- 1- إزالة الخرسانة المتصدعة والمفككة على طول المنطقة التي حصل فيها صدأ فولاذ التسليح، مع إضافة  $50cm$ ، من كل جهة من أجل تثبيت قضبان التسليح ( في حال الحاجة لاستبدال التسليح المتآكل). بحيث تزال الخرسانة إلى عمق يصل إلى كل القضبان التي وصل إليها الصدأ، وعلى نحو يسمح بتنظيفها.
- 2- نقوم بتنظيف قضبان التسليح من الصدأ باستخدام البخ بالرمال. وإذا ظهر بعد تنظيف فولاذ التسليح أن مقطع القضبان قد نقص على نحو ملحوظ ( بنسبة تجاوزت 25%، فلا بد من وضع قضبان تسليح إضافية، أو قطع هذه القضبان واستبدالها.
- 3- نقوم بدهن قضبان التسليح بإيبوكسي خاص يمنعها من الصدأ مستقبلاً.
- 4- نقوم باستبدال الخرسانة المتصدعة بخرسانة جديدة باستخدام طريقة الخرسانة المقذوفة، وذلك بالنسبة لترميم المساحات الكبيرة. أما لترميم المساحات الصغيرة فنستخدم المونة البوليميرية، وذلك بسبب ارتفاع ثمنها [5،9].

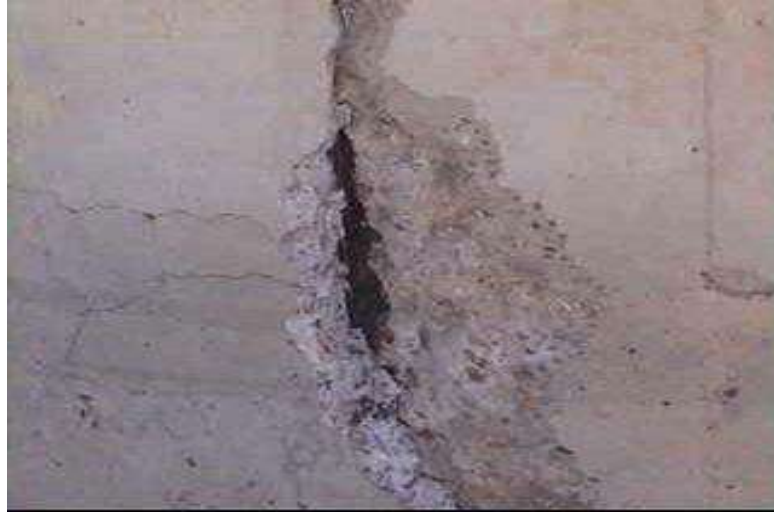
3. تشققات شاقولية في الجدار الداخلي والخارجي للقناة، وأغلب هذه التشققات شعرية وبعضها شقوق متسعة بعض الشيء تتسرب منها المياه. ولدى الكشف على هذه الشقوق بإزالة طبقة الحماية الخرسانية القليلة الثخانة) تبين وجود قضبان تسليح تحت هذه التشققات، وأغلب هذه القضبان معرض للصدأ.

لكن من خلال الجزرات التي تم نزعها من الأقنية الرئيسية والفرعية، في مواضع التسليح - والتي سنبين مواصفاتها لاحقاً- تبين أنه في بعض المواقع لا تتجاوز ثخانة طبقة الحماية القيمة  $1cm$ ، والتي سببت تآكلاً في الفولاذ. وفي مواضع أخرى (وهي الأكثر انتشاراً) فإن ثخانة هذه الطبقة كبيرة وتتجاوز في كثيرٍ من الأحيان  $8cm$ ، من ثمة فإن الارتفاع الفعال للمقطع  $d$  / سيتناقص على نحو ملحوظ، أي أن قدرة تحمل المقطع لضغط المياه ستتناقص، ومن ثمة فإن التسليح المستخدم في حال تناقص  $d$  / لن يكون كافياً لتحمل ضغط المياه مما سبب ظهور شقوق شاقولية في جدران القناة.

الشكل رقم (4): تصدع واضح في جدار القناة.

بالنسبة للتشققات في الجدران فتعتمد طريقة إصلاحها على ثخانة الشق. فإذا كان الشق بثخانة لا تتجاوز  $0.4mm$ ، فيمكننا الاكتفاء بدهن السطوح الخرسانية بدهان بوليميري لمنع تغلغل وتأثير العوامل الجوية في فولاذ التسليح. أما إذا تجاوز التشقق  $0.4mm$  فيتم معالجته بالحقن بالإيبوكسي [2، 5، 9].

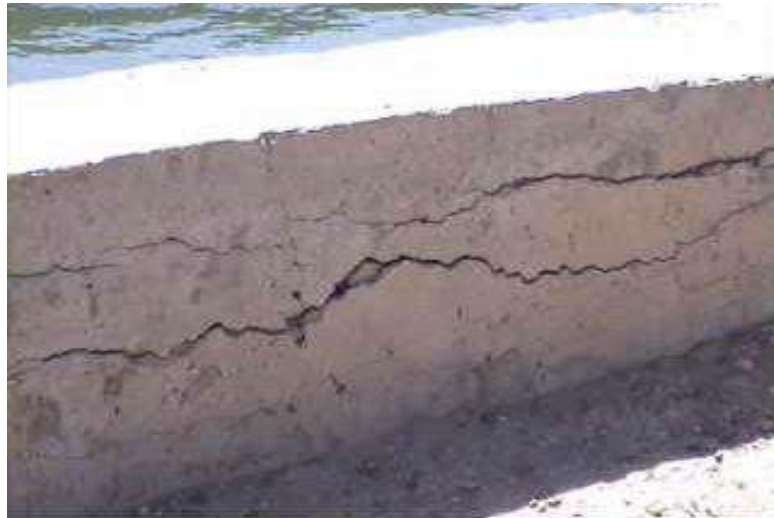
1. شقوق أفقية في منطقة اتصال جدار القناة بأرضيتها، وعلى الأغلب هو في الأساس فاصل صب. حيث لم تتخذ الاحتياطات اللازمة أثناء التنفيذ لمنع التأثير السيء لمثل هذه الفواصل.

الشكل رقم (5): تشققات أفقية وتصدع في جدار القناة.

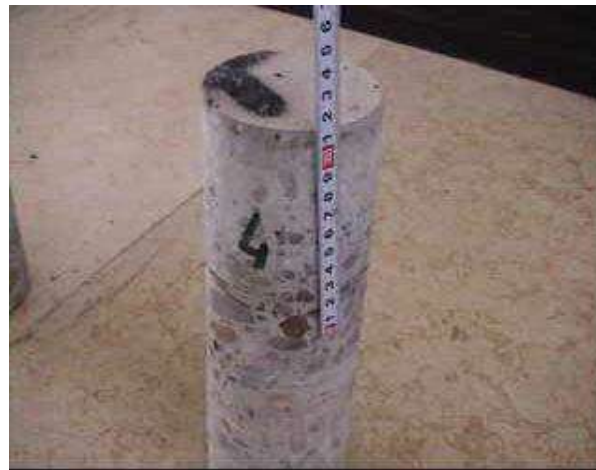
للتأكد من نوعية الخرسانة وتحديد مواصفاتها بدقة (المقاومة والوزن الحجمي والتشرب)، ولمعرفة مكان ومدى انتشار التشققات في جدران القناة، قمنا بأخذ مجموعة من الجزرات الخرسانية بقطر  $9.2\text{cm}$  وذلك من جدران الأفقية، لتحديد مقاومة الخرسانة المنفذة في الأفقية. حيث لاحظنا أن بُعد قضيب التسليح عن جدار القناة يتراوح بين (8-  $11\text{cm}$ ) في أغلب العينات. ونوضح في الشكلين رقم (6، 7) بعض الجزرات المستخرجة من جدران الأفقية.

الشكل رقم (6): ارتفاع طبقة الحماية الخرسانية بمقدار  $11\text{cm}$

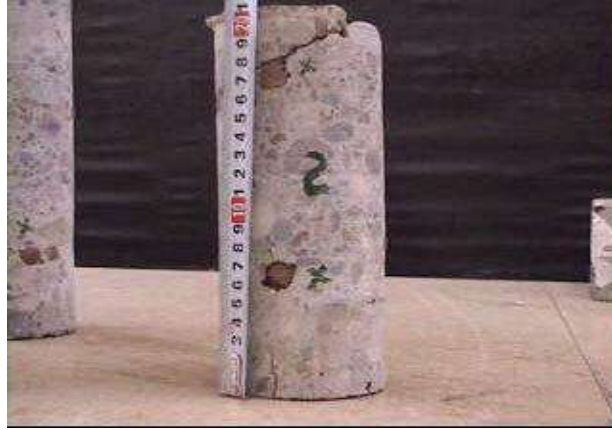
الشكل رقم (7): ارتفاع طبقة الحماية الخرسانية في مواقع أخرى بمقدار 7 cm

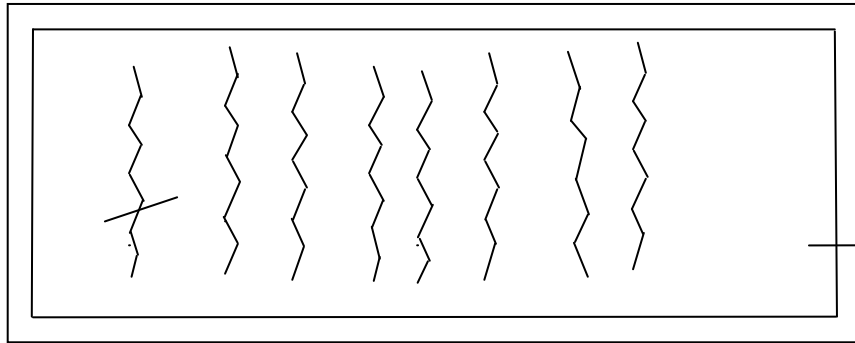
إن التشققات الحرارية تكون بشكل تشققات شاقولية على ارتفاع الجدار بكامله وبسماكة منتظمة تقريباً (كما هو موضح في الشكل رقم 10). حيث تحصل هذه التشققات إذا كانت تغطية القضبان بسماكة أقل من  $1cm$  أو أكثر من  $4cm$  (حيث بلغت هذه القيمة في الأفنية  $8-10cm$ )، كما توضح الجزرات المأخوذة). وتكون هذه التشققات شاقولية أيضاً (انظر الشكل رقم 10) ويعرض ثابت وفي مواقع القضبان [1، 3، 4].

وإن سبب هذا النوع من التشققات هو تعرض الجدار لقوى شد محورية (غالباً لم يحسب الجدار عليها) نتيجة تعرضه لأحمال حرارية، أو لظاهرة الانكماش.

الشكل (10) تشققات شاقولية في الجدار (موازية لمسار قضبان التسليح الطولي).

وواضح أن هذا الإجهاد أكبر بكثير من قدرة تحمل الخرسانة على الشد. فإذا لم تكن كمية التسليح الطولي المزود بها الجدار كافية فسيحدث التشقق بالجدار حتماً. وهذا ما يبرر حدوث التشققات الشعرية في جدران القناة باتجاه متعامد مع مسار القناة.
