Developing a Methodology for Road Safety Inspection on Rural Roads (via Tartous-Safita)

Road safety inspection on rural roads aims to find deficiencies and shortcomings existing on these roads whether they were design errors or errors caused by putting the road in service. Tartous – Safita road is considered one of the rural roads with two lanes and two directions from the first classification. A distance 5km of the road was studied in two sections. In the first part, 2km of the road was studied where photos and road measurements were taken; the road width, the bankit width, the road sides, visibility conditions, compatibility between the horizontal and the vertical elements of the road, drainage, intersections, speed limits, passing ability, the traffic signs, pedestrian and public transport and the road markers were studied every 100m and inspection reports were prepared. These reports contain photos with descriptions and mention the existing deficiencies and proposed improvement procedures. The second part, 3km of the road was studied but every 50m, 81 reports were prepared. The study based on the accidents data between 2014 - 2016, and the results were got after collecting the

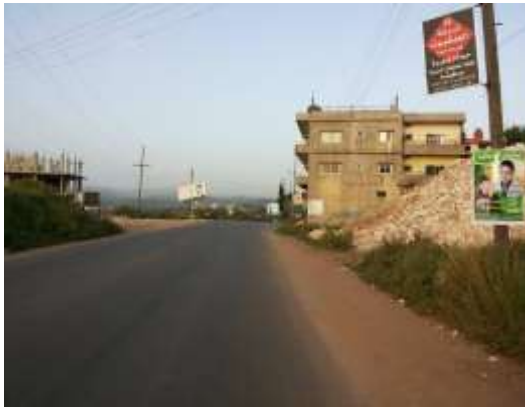
عند النقطة 300m من وجهة نظر السائق المتجه

إلى صافيتا

عرض حارة المرور عند النقطة 200m هو 7.7m حيث يوجد فصل لحركتي الذهاب والإياب، عرض الرصيف 1.5m، وعرض الطريق الكلي عند النقطة 300m هو 9.9m، وعرض الجوانب اليمينية الخالية من العوائق (بعد عمود الكهرباء عن طرف الطريق) 0.5m.

يوجد سوء في التصميم اقترح استمرار فصل الحركات عن طريق الجزيرة الوسطية إلى ما بعد المنعطف وإنارة هذا الجزء من الطريق وذلك لتلافي الوقوع في حوادث الاصطدام عند الانتقال من طريق منار إلى طريق غير منار في هذه النقطة الحرجة حيث المنعطف بنصف قطر صغير والرؤية عليه غير كافية.

مسافة الرؤية للتوقف على المنعطف الأفقي غير متوفرة بسبب عوائق الرؤية في مجال المنحني الأفقي لذلك اقترح إزالة عوائق الرؤية من نباتات وأتربة وبناء لتوضيح الرؤية و وضع الشاخصة المرورية التي تشير إلى وجود منعطف أفقي على بعد كافي من طرف الطريق لا يقل عن 1m وارتفاع 1.5m وعلى بعد 110m من بداية المنعطف حسب الـ AASHTO.

بعد تجهيزات الطريق (عمود الكهرباء) هو 0.5m غير كافي وهناك خطر الاصطدام به من قبل العربات يجب أن يتم تحريكه لمسافة تبعد عن طرف الطريق بمقدار لا يقل عن 3m.

إزالة العوائق عن الجوانب حيث يجب أن يكون عرض الجوانب الخالية من العوائق لا يقل عن 1.8m لتتمكن العربات من استخدامها عند الحاجة وتنظيف سطح الطريق من الأتربة.
المقطع (1700-1800):

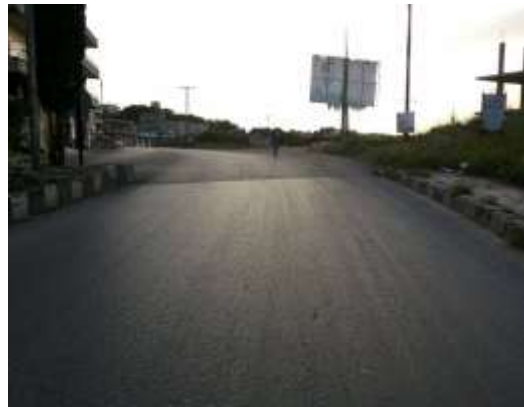
عند النقطة 200m من وجهة نظر السائق المتجه

إلى طرطوس

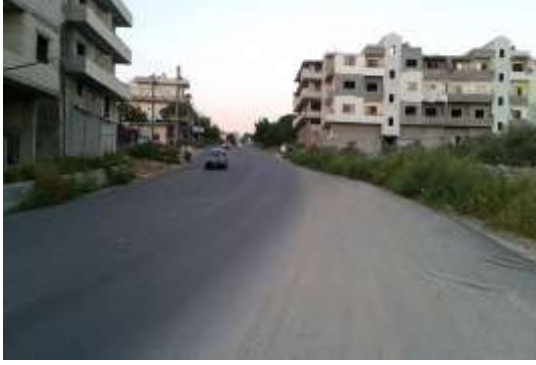
من وجهة نظر السائق المتجه إلى صافيتا
عند النقطة 1800

عرض الطريق يتراوح بين (12.4 - 13.3)m، تم تعريض الطريق بحيث أصبح يخدم ثلاث حارات مرور، عرض جوانب الطريق اليسارية الخالية من العوائق (0.4 - 0.5)m، عرض جوانب الطريق اليمينية الخالية من العوائق (0.6 - 2.25)m، يوجد محطة محروقات في هذا القطاع تمت الإشارة إليها بإشارة معلومات قبل المحطة بقليل بعدها عن حافة الطريق 0.8m، وعندها يوجد عمود كهرياء بعده عن حافة الطريق 0.9m.

محطة المحروقات لم يتم توجيه حركات الانعطاف منها وإليها السبب الذي أدى إلى تكرار الحوادث بالقرب منها، اقترح توجيه حركات الانعطاف بواسطة جزر وكذلك دهان طرقي، وإزاحة عمود الكهرياء إلى الخلف بحيث يصبح بعده عن حافة الطريق 3m.

يوجد منعطف بنصف قطر صغير، موقع الشاحنة المرورية اللازمة لتنبيه السائقين على ضرورة تخفيف السرعة غير مناسب، اقترح تغيير موقعها لتصبح على بعد كافي من طرف الطريق لا يقل عن 1m وارتفاع 1.5m وعلى بعد 110m من بداية المنعطف حسب ال AASHTO.

الرؤية على المنعطف غير كافية فالبناء يعيق الرؤية وكذلك حاجز الحماية لا يعطي انسيابية وراحة عند الانعطاف، اقترح إزالة عوائق الرؤية وإراحة الحاجز للخلف بحيث يصبح بعده عن طرف الطريق لا يقل عن 1.2m لإعطاء راحة أكبر عند الانعطاف.

عرض جوانب الطريق الخالية من العوائق قليل يجب إزالة النباتات والأتربة عنها ليصبح العرض لا يقل عن 1.8m لإمكانية استخدامها من قبل العربات.

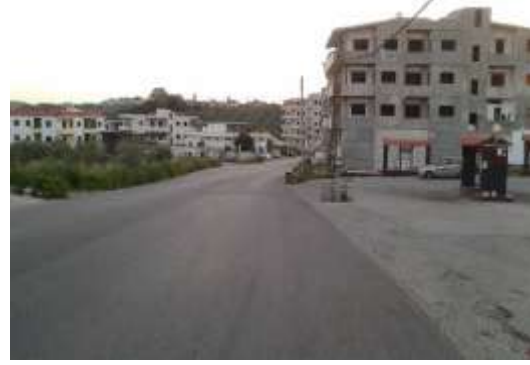
من وجهة نظر السائق المتجه إلى طرطوس
عند النقطة 1700

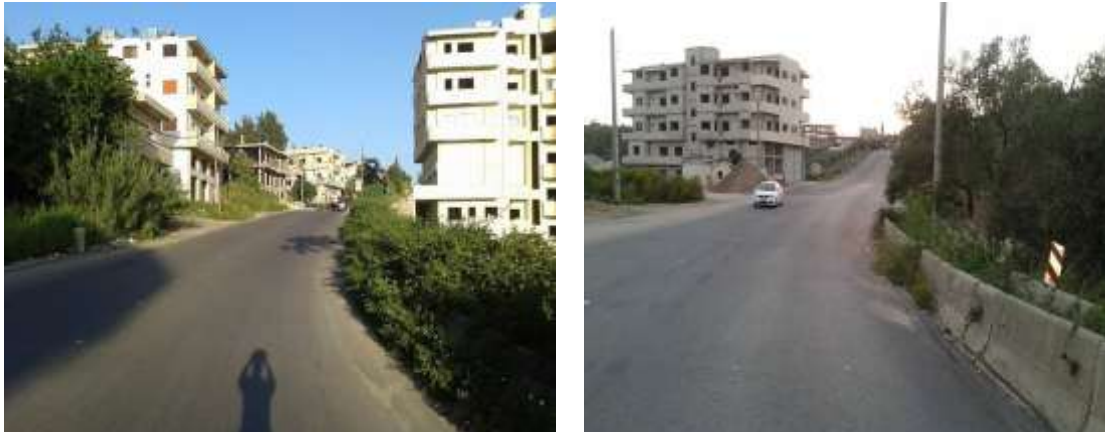
الشكل (2) الحاجز مغطى بالنباتات ولا يحقق انسيابية في الانعطاف وليس على بعد كافي من طرف الطريق

- حاجز الأمان الموجود يحتاج إلى صيانة وإزالة النباتات عنه و إزاحته في بعض المناطق وخاصة على المنعطفات لتأمين انسيابية أفضل للسائقين.

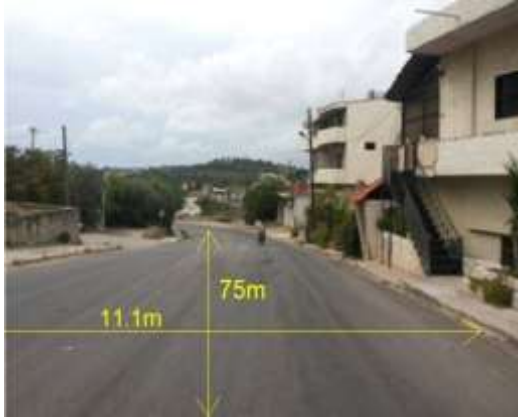
الشكل (4) منعطف أفقي بنصف قطر صغير مع منحني شاقولي مقعر لا تتحقق الرؤية والانسيابية

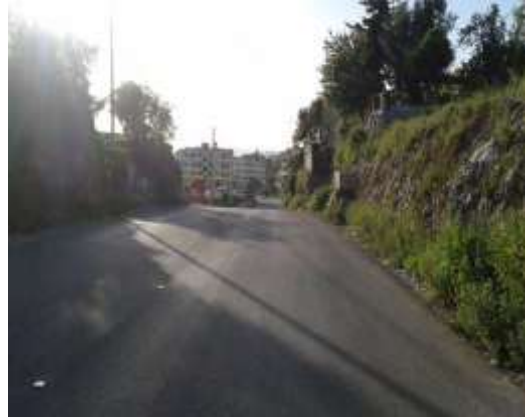
الشكل (3) عدم التلاؤم بين العناصر الأفقية و الشاقولية للطريق (ظاهرة غطس مسار الطريق)

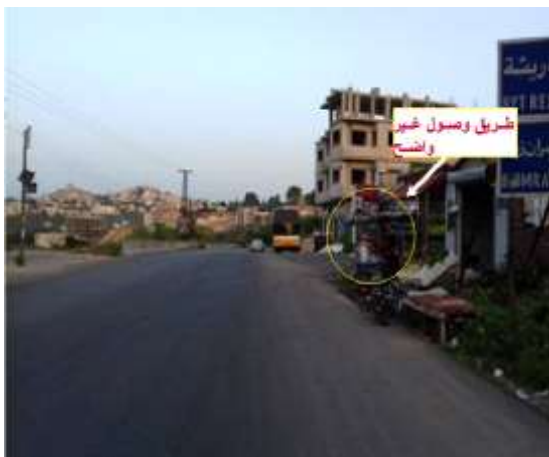
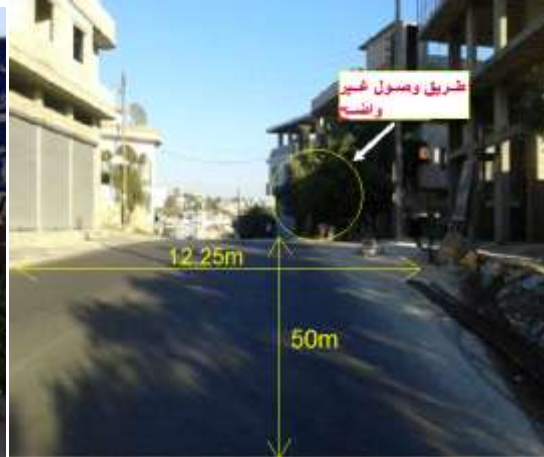
الشكل (5) طرق لوصول غير واضحة الرؤية بسبب العوائق على جوانب الطريق، سوء فهم وعدم انسيابية لمسار الطريق وتجهيزات طريق (أعمدة كهرباء) بمكان غير مناسب

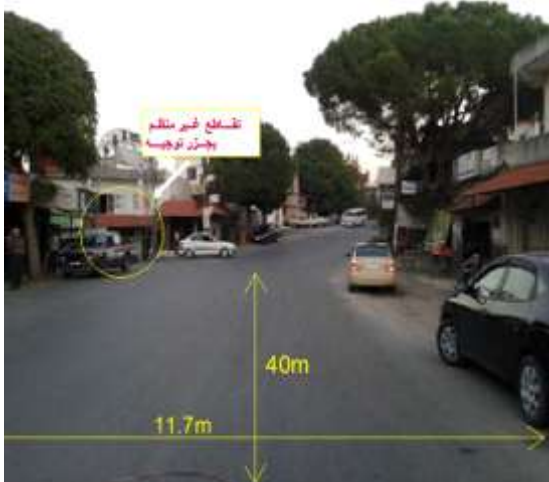
الشكل (7) تقاطع غير مصمم بشكل مناسب بدون إشارات أو توجيه للحركة بالإضافة إلى مسافات رؤية غير كافية

- إعادة التصميم الهندسي للتقاطعات الطرقية باستخدام الجزر لفصل وتوجيه حركات الانعطاف لتقليل عدد نقاط الاصطدام، والاهتمام بالمشاة من حيث معابر خاصة وجزر لجوء ومواقف للباصات.

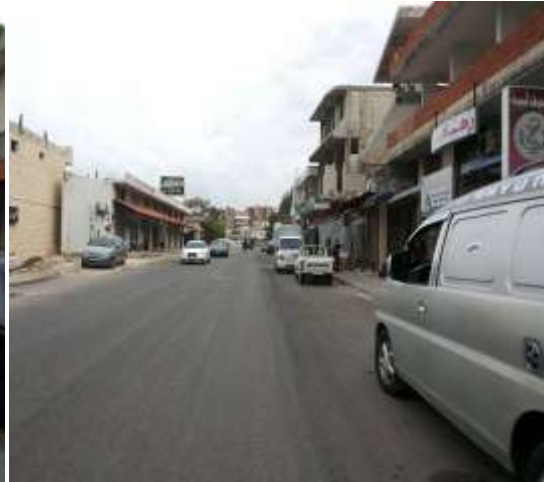
الشكل (6) سيارات متوقفة و أرصفة مشغولة بالمحلات والسيارات مما يمنع إمكانية التجاوز ويسبب بطء في المرور
