## دراسة التآكل في بطانة برج التقطير الجوي في مصفاة بانياس

## Study of Corrosion in the lining of Atmospheric Distillation Column of Banias Refinery

In this research an evaluation of corrosion environment for atmospheric distillation column had been done, to realize a study of the corrosion situation of its lining in Banias Refinery Company.

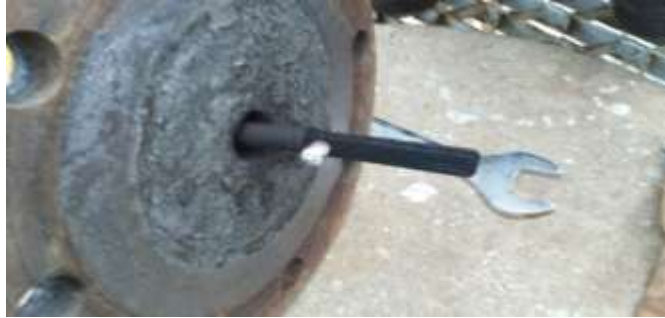
تمت زراعة الكوبونين معاً على حامل واحد يضمن عزل الكوبونين عن بعضهما ميكانيكياً بشكل تام في فتحة واحدة مخصصة لزراعة الكوبونات في منطقة القبة. ثم تم سحب الكوبونات بعد (724) يوم ومعاينتهما وتسجيل المشاهدات لكل منهما، ويبين الشكل (2) الكوبونين بعد إخراجهما من البرج.

الشكل (2) : الكوبونات بعد فترة الزراعة.

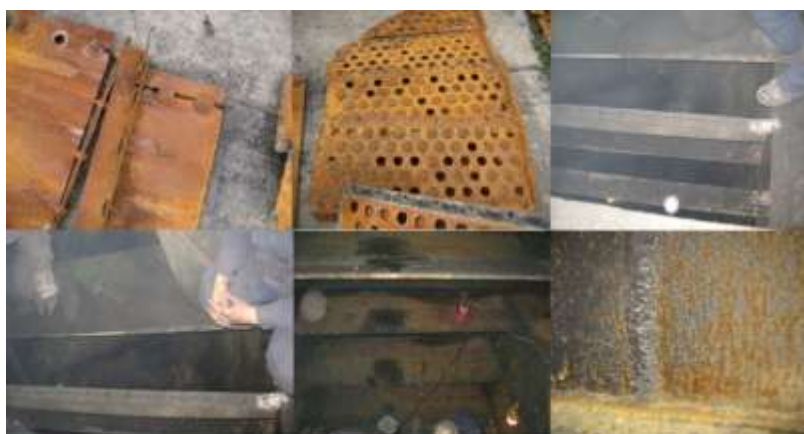
1- وجود انهيار في اثنتي عشرة صينية، بدءاً من الصينية رقم 21 وإلى الأسفل حتى الصينية رقم (33). وعند إخراج الصواني المنهارة من البرج تبين وجود تآكل واهتراء كبير في هذه الصواني، وبشكل خاص في محيطها وهي المناطق الملامسة للبطانة وحوامل الصواني، كما هو مبين في الشكل (3).

الشكل (3): الانهييار ضمن برج التقطير الجوي.

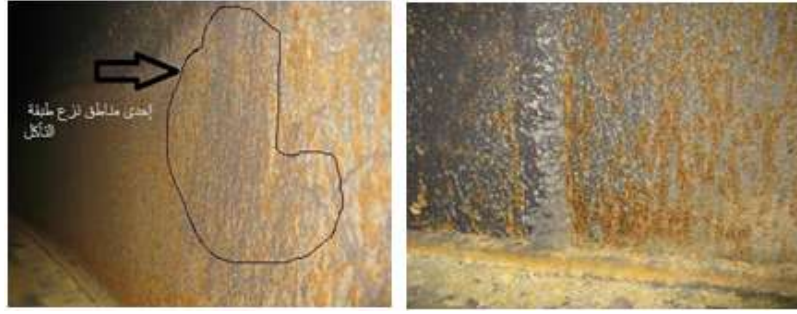
مظهر التآكل بالحموض النفطية مختلف عن التآكل الكبريتي من حيث طبيعته فهو تآكل نقري، كما يختلف عنه من حيث الخطورة. إن أبراج التقطير الجوي من المعدات التي تتعرض لهذا النوع من التآكل، كما أن الحفر العميقة والمعزولة في الأماكن الحياضية هي مناطق نموذجية لحدوث مثل هذا النوع من التآكل، حتى في حال استخدام خلائط عالية المقاومة والاستقرار Cr 13% [3].

ويبين الشكل (6) أحد مظاهر التآكل النقري الحاصل في بعض الأماكن التي تم أخذ نواتج التآكل منها في البرج.

الشكل (6): بعض مناطق التآكل النكري في برج التقطير الجوي.

1- اعتماد خليطة S.St.405 في تبطين وسط وأسفل البرج، ماعدا المجال الحراري الذي تكون فيه الحموض النفطية في أعلى درجات الفاعلية التآكلية، وهو الموافق للصينية رقم 24 وما تحتها، حيث ينصح باستخدام نوع من عائلة الخليطة S.St.316 عند أول استبدال بسبب مقاومتها الممتازة للحموض النفطية وللتآكل النقري والتآكل التشققي الإجهادي، كما أنها تملك قابلية لحام عالية.

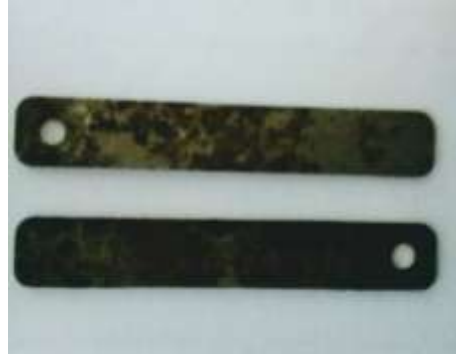
تبين وجود ترسبات غامقة سوداء مخضرة على كوبون الـ (S.St. 316) على شكل قشور هشة، ومظهر تأكلي نقري في حين أن كوبون الـ monel ظهرت عليه ترسبات غامقة خضراء تميل إلى السواد ومظهر تأكلي نقري تحت طبقة من القشور الهشة أيضاً، كما هو مبين بالشكل (7).

الشكل (7): مظهر التآكل في الكوبونين.

وبحسب النتائج يتبين أن معدل التآكل في المونل (1.7mpy) متوسط الخطورة، لكن مع تقدم عمر البطانة وحسب المشاهدات (مظاهر التآكل)، فإن البطانة تعلوها طبقة من القشور الكثيفة الهشة والسميكة في أماكن متعددة، تحتها مظهر تأكلي عام ونخري وهذه الطبقة متجددة بعد كل تنظيف. أما كوبون الـ S.St. 316 فتدل النتائج على معدل تآكل منخفض فيه.

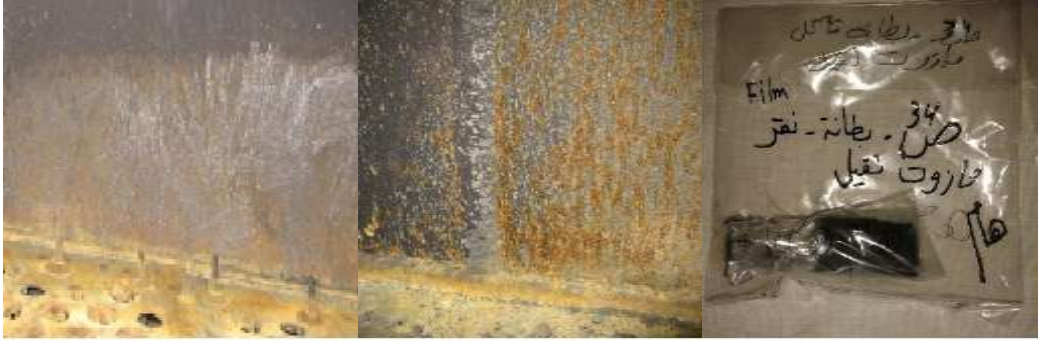
يبين الشكل (8) بعض المناطق التي حدث فيها التآكل، وعملية إزالة نواتج التآكل منها، علماً أن التآكل الخارجي قد تركز بشكل أساسي عند الصينية رقم (34) وما فوق، حيث تفصل قطعة المازوت الثقيل وهي الصينية التي تقع مباشرة تحت منطقة الانهدام الذي حدث في عام 2016.

الشكل (8): نواتج التآكل ومظهره عند مستوى الصينية رقم (13).

من نتائج العينات المأخوذة من الراجع التي تؤكد وجود FeS فيها جميعاً، إضافة إلى مظهر التآكل عند مستوى الصينية رقم (34) وما فوق، والمجال الحراري الموافق لنفس الصينية التي تم رفع نواتج التآكل من سطح البطانة عندها  $310-315^{\circ}C$ ، جميعها تدل على حدوث التآكل بفعل التأثير المشترك لكل من الحموض النفطية والـ  $H_2S$ . حيث أن الحموض النفطية تصبح أكالة عند الحرارة  $220^{\circ}C$ ، وتصل إلى أعلى درجات الفعالية التآكلية عند درجة الحرارة  $350^{\circ}C$ ، في حين أنه فوق الـ  $400^{\circ}C$  لم يسجل أي تأثير تآكلي لهذه الحموض، كما أن التآكل بفعل هذه الحموض يتضاعف 3 مرات مع كل  $55^{\circ}C$  زيادة [4]، [2]. بالتالي يمكن القول أن الحموض النفطية تبلغ أعلى درجات الفعالية التآكلية بدءاً من الصينية رقم (31) وذلك تبعاً للتدرج الحراري للبرج.

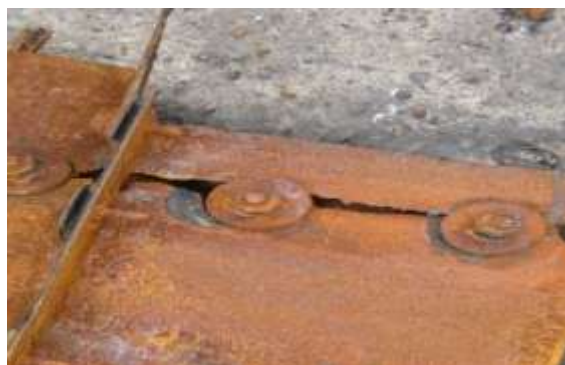
ملاحظة: التآكل النقري الحاصل عند مستوى الصينية رقم (34) يترافق عادة بكمية قليلة من نواتج التآكل، ما يزيد من الخطورة لأن الانهيار قد يحصل بشكل مفاجئ ودون إنذار مسبق، كما أن التآكل النقري يعتبر بيئة ملائمة لانتشار الشقوق الإجهادية في الوسط المتآكل. وقد أظهرت الصواني المنهارة في هذا المجال الحراري من البرج، تطور حدوث الانهيار وفق هذا النوع من أنواع التآكل خاصة على أطراف الصواني (مناطق تثبيتها على البطانة)، حيث نلاحظ حصول التشققات وتطورها تحديداً بالقرب من البراغي (مكان تركز الإجهادات) كما هو موضح في الشكل (9).

الشكل (9): مظهر التآكل التشققي حول البراغي المثبتة للصينية المنهارة رقم (33).

2- التأكيد على منع حصول موجات الضغط الفجائية العكسية، الناجمة عن حدوث فروق للضغط بشكل مفاجئ، لتجنب تطور الشقوق وانتشارها وتخریب طبقة الحماية المتشكلة بفعل نواتج التآكل، من خلال مراعاة الانخفاض والارتفاع التدريجي لضغوط سحب وتغذية المضخات، وخاصة أثناء عمليات التشغيل والإيقاف.

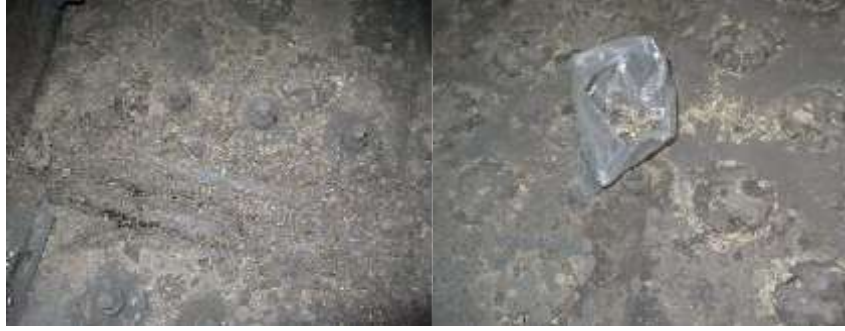
إن احتواء بيئة الدراسة على الهيدروجين سواء كان قادم مع الخام أو ناتج عن التفاعلات المختلفة التي تحصل ضمن البرج، توجب مناقشة التآكل الكبريتي بوجود الهيدروجين، حيث أن وجود الهيدروجين مع الكبريت يزيد خطورة الكبريت في التآكل، ما يزيد الخطر ليس فقط بالضياعات المعدنية والفقدان الوزني، وإنما في حجم الترسبات الحاصلة والذي قد يؤدي إلى حصول انسدادات [7]. وهو ما لوحظ بوضوح بعد الدخول إلى البرج حيث لوحظت قشور وترسبات كثيفة متجمعة على الصواني وعلى جسم البطانة كما هو موضح في الشكل (10).

الشكل (10): الترسبات والقشور الكثيفة في منطقة القبة وفي وسط البرج.

وبسبب ظاهرة التناثر بين الكربون ضمن بنية الفولاذ والكبريت المحيط [7]، فإن اختلاف نسبة الكبريت في النفط يمكن أن تؤثر على البنية الفولاذية بشكل كبير، خاصة بعد العمل لفترة طويلة، حيث تؤدي إلى انفصال الكبريدات في البنية ويؤدي دخول الكبريت إلى داخل البنية إلى تشكل كبريت الحديد FeS الذي يتكسد ضمن البنية مشكلاً شرائح ضمنها وطبقات لا تظهر إلى السطح. ما يعني ضرورة مراقبة البنية البلورية للبطانة بشكل مدروس والتعرف على التغيرات الحاصلة فيها، من أجل تحديد الزمن اللازم لاستبدالها منعاً لحصول الانهيار المفاجئ.

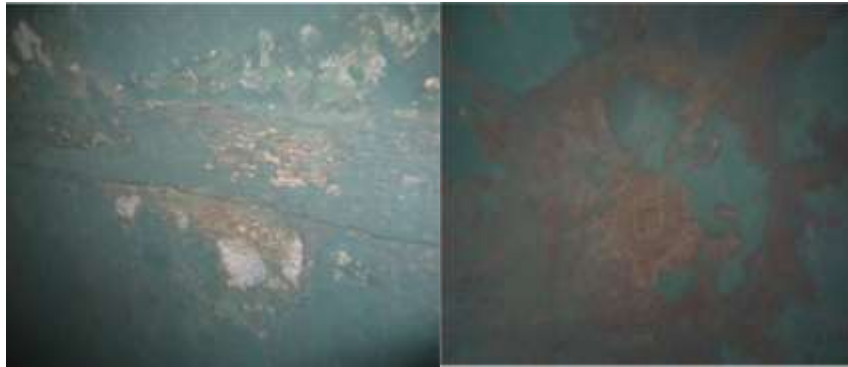
يبين الشكل (11) الطبقة الهشة من القشور الخضراء الغامقة التي تغطي سطح القبة وقد تعرض لتآكل عام كثيف بكامله تقريباً. حيث نلاحظ مظهر التآكل في منطقة القبة على شكل طبقة غامقة مخضرة هي طبقة كلور النحاس المتشكل على سطح المعدن، كما بينت نتائج تحليل نواتج التآكل وجود مركبات الكلور.

الشكل (11): مظهر التآكل في قبة برج التقطير الجوي.

تعتمد آلية التآكل في منطقة القبة على درجة الحرارة بشكل أساسي، بسبب تأثيرها على الشكل الذي يتواجد به الكلور، فانخفاض الحرارة إلى مادون درجة حرارة الندى، يؤدي إلى تشكل الماء، الذي يتفاعل مع مركبات الكلور ويتشكل حمض كلور الماء، كما يؤثر على ترسب الأملاح وتفاعلها مع البطانة. كما تتسرب المياه الحمضية إلى برج التقطير عن طريق الراجع (REFLUX) العلوي، مسببةً التآكل في مضخات الراجع والتمديدات الأنبوبية، فبالرغم من فصل معظم كمية حمض كلور الماء والماء والأملاح المعدلة في وعاء الفصل فإن كميات منها تصل إلى البرج، وهي كافية لإحداث التآكل إذا لم يتم التعامل معها بالشكل المناسب.

1- الاستمرار في اعتماد خليطة المونل (monel) في هذه المنطقة، بسبب مقاومتها العالية لحمض كلور الماء المخفف الذي يشكل العامل الأكثر خطورة في هذه المنطقة.

2- الالتزام بالعمل ضمن شروط التكرير التي لا تسمح بانخفاض درجة حرارة منطقة القبة إلى مادون حرارة نقطة الندى، لمنع تكاثف البخار وتشكل الماء وبالتالي تشكل حمض HCl.

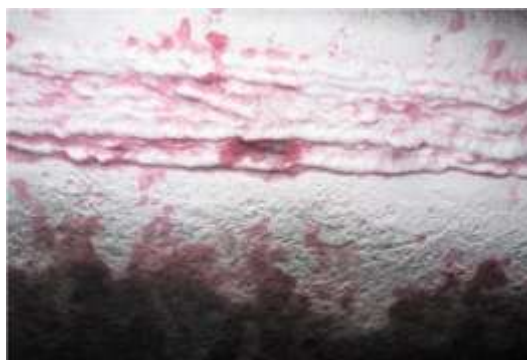
يبين الشكل (12) أحد الفحوص بالسوائل النفاذة التي قمنا بتطبيقها على عدة مناطق من خطوط اللحامات التي تصل بين بطانة المونل (monel) وبطانة الفولاذ S.St 405 للتعرف على حالة اللحام، حيث ظهرت بعض الشقوق ومناطق التآكل، علماً أن الالكترودات المستخدمة في اللحام من النوع-UTP-80M.ESAB OK92-86SOUNDONELM، وعند العودة إلى أرشيف البرج تبين أن التآكل في القبة متزايد مع تقدم الزمن ويمكن تفسير ذلك تحت تأثير الزمن والإيقافات المتكررة التي تعرضت لها المصفاة مؤخراً.

الشكل(12): نتائج فحص السوائل النفاذة لأحد لحامات القبة.
