## Study of the Phenomenon of Reinforcing Steel Rust in Reinforced Concrete Structures in Syrian Coast Cities - Problem and Solutions

Dr. Ali Turikieh\*

## دراسة ظاهرة صدأ حديد التسليح في المنشآت الخرسانية المسلحة في مدن الساحل السوري - مشكلة وحلول

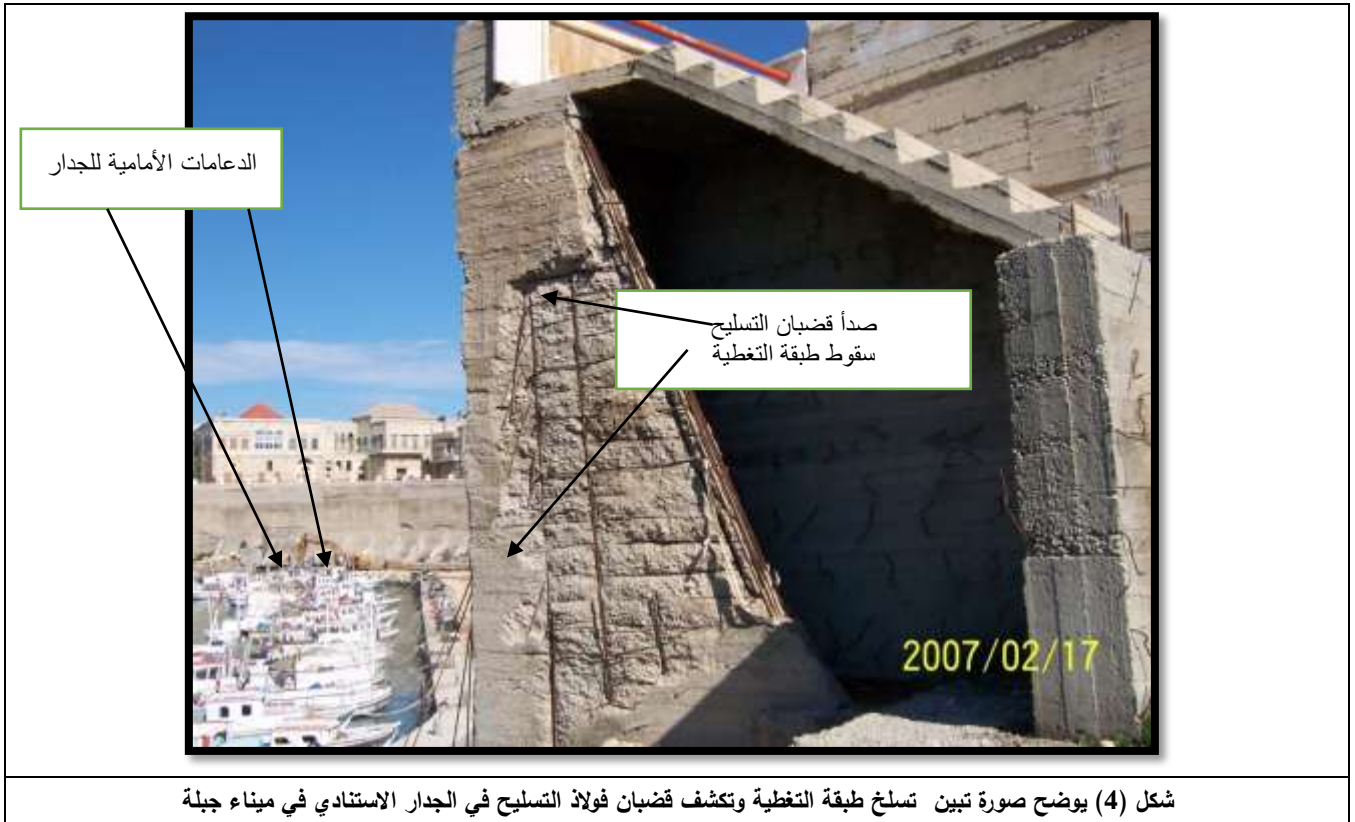
الكتلة المدروسة	الجدار الاستنادي المنفذ من الخرسانة المسلحة بدعامات أمامية مواجهة للبحر ودعامات خلفية من جهة طريق (كورنيش جبلة) في ميناء الصيد في مدينة جبلة .
موقع الكتلة المدروسة	يقع الجدار على بضع أمتار من البحر في ميناء الصيد بمدينة جبلة .
الجملة الإنشائية للكتلة المدروسة	- جدار استنادي من الخرسانة المسلحة مكون من: - جسم الجدار ارتفاعه حوالي 11متر بسماكة ثابتة. - دعامات خلفية من جهة طريق الكورنيش على كامل ارتفاع الجدار. - ودعامات أمامية من جهة البحر بارتفاع حوالي 3متر فوق قاعدة الجدار.
العناصر المتضررة	- الخرسانة في الجزء العلوي من الجدار الاستنادي متضررة علماً بأن الجزء السفلي من الجدار المواجه للبحر غير متضرر لارتفاع حوالي 4متر وتبين من الرجوع إلى اضبارة المشروع أنه تم استخدام اسمنت مقاوم للكبريتات في هذا الجزء من الجدار . - الخرسانة في الدعامات الخلفية التي تقع في الجهة الجنوبية للجدار الموضحة بالصورة المرفقة
أشكال العيوب والتصدعات	تساقط طبقات التغطية البيتونية وصدأ فولاذ التسليح. تضرر بيتون الدعامات الخلفية للجدار، وصدأ قضبان التسليح تضرر بيتون سطح الجدار المواجه للبحر والذي يقع فوق الدعامات الأمامية

الاختبارات	- نزع جزرات من الجدار من مناسيب مختلفة مع اختبارها في مخابر كلية الهندسة المدنية للتحقق من درجة جودة الخرسانة. تبين أن درجة جودة الخرسانة هي C18. - تحديد سماكة طبقة التغطية الخرسانية التي تبين أنها غير منتظمة - تحديد عمق التكرين بواسطة الفول فتالين - تحديد معدل الصدأ حيث بلغ مقدار أكثر من 10-40%
درجة التضرر	تكشف وتآكل قضبان التسليح. سقوط طبقات التغطية في مواقع كثيرة في الجزء العلوي من الجدار.
المعالجة	- نزع طبقة الخرسانة المتصدعة. - نزع صدأ الحديد بالضرب بالرمل. - تعوض التسليح المتخرب بشبكة تسليح جديدة. - صب طبقة من الخرسانة بدرجة جودة C40 وبإضافات مناسبة لأعمال الترميم والتدعيم. - تمت معالجة التضررات في الجدار وفق الدراسة المقدمة من قبلي منذ حوالي عشرة سنوات. - الكلفة الاقتصادية للمعالجة مرتفعة .
