دراسة الانزلاقات الأرضية في المناطق الجبلية في الجزء الجنوبي من السلسلة الساحلية . آلية حدوثها وانعكاساتها على المنشآت الهندسية في تلك المناطق

يتناول هذا البحث دراسة جيوهندسية لمنطقة الانزلاق الأرضي الحاصل على طريق الكورنيش الجنوبي في صافيتا (سورية) من خلال إجراء مسح جيوهندسي لتحديد أبعاد المنطقة المهدة بالانزلاق، وتحديد أماكن البازلت ودرجة فساده وتحوله إلى غضار ورمال، وقد نفذت من قبلنا أربعة قطاعات (سيور) وثمانية مقاطع جيوهندسية في منطقة الدراسة، و بالتالي أمكن التوصل إلى تقسيم الصخور في منطقة الدراسة إلى خمس وحدات جيوهندسية، إلى أن درجة فساد الصبّات البازليّة النيوجينية الوسادية تزداد مع ارتفاع درجة تشبعها بالماء، إذ بلغ تطور الفساد في أسفل هذه الصبّات أعلى درجاته مؤدياً إلى تشكل طبقة غضارية تبدو مسؤولة عن الانزلاق الأرضي في منطقة الدراسة، وقد أظهرت أعمال الحفر في منطقة الدراسة أنها متأثرة بمستويات ضعف أهمها وجود فالق غير متكشف على السطح أمكن تحديده من خلال الدراسات الجيوفيزيائية.

The Study of Ground Slides in the Mountainous Areas in the Southern Part from the Costal Chain - the Mechanism of their Occurrence and the Reflections on the Architectural Structures in that Area

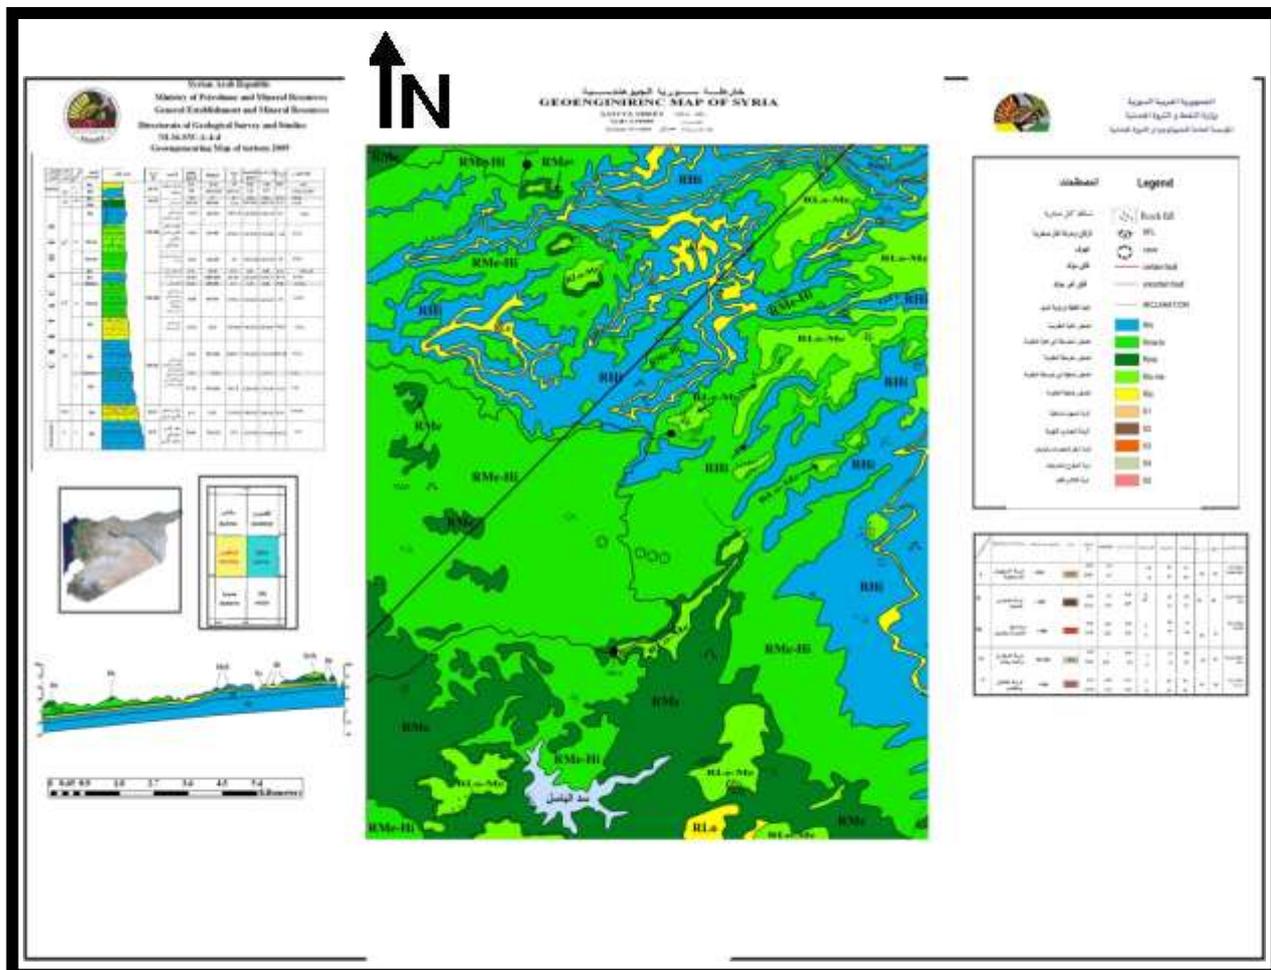
الشكل (2) الخريطة الجيوتقنية لرقعة صافيتا [2]

تقع مدينة صافيتا في الجزء الجنوبي في السلسلة الساحلية على بعد 20 كيلومتراً من مدينة طرطوس وتنتشر على ثلاث تلال طبوغرافية يصل ارتفاعها حتى / 440 م / فوق سطح البحر؛ ويغطي معظمها توضعات بازلتية نيوجينية متأثرة بالفساد؛ وهي ذات انحدار طبوغرافي شديد يتراوح بين 30 - 40 درجة في جميع الاتجاهات؛ عرفت المنطقة بمناخها المتوسطي البارد والممطر شتاءً والجاف صيفاً؛ وتدوم فترة هطول الأمطار أكثر من نصف عام؛ ومعدل الهطل المطري 1200 مم سنوياً؛ وتصل درجة الحرارة إلى 5 درجات مئوية شتاءً؛ ونادراً ما تصل إلى الصفر؛ بينما تتجاوز 35 درجة مئوية في الصيف وتسود النباتات الشجرية و الحراجية والزيتون في هذه المنطقة. نفذ طريق المحلق الجنوبي في مدينة صافيتا على سفح شديد الانحدار ضمن صبات بازلتية أساسية نيوجينية متأثرة بالفساد؛ تتوضع بعدم توافق مع صخور السينومانيان الكلسية التي تنتمي إلى الكريتاسي العلوي الذي تظهر تكشفاًته في الأجزاء السفلية من منطقة الدراسة بشكل جروف من كلس كتلي أو منحدرات شديدة الانحدار ومتدرجة؛ وقد ساعد قطع الطريق على زيادة الانحدارات الطبوغرافية على جانبي الطريق؛ مما أدى إلى عدة انزلاقات؛ وكان أشدها نشاطاً في أماكن وجود الجريان المائي السطحي وتحت السطحي؛ ويعد الموقع المدروس من أكثر هذه المواقع غنىً بالجريانات المائية والنيابيع الدائمة التي يزداد تأثيرها في فساد الصبة البازلتية؛ وقد حدد مسار الطريق على جزء من المنحدر تتراوح ميوله بين 15 - 25 درجة؛ ولم تشر الخريطة الجيولوجية مقياس (1:50000) إلى وجود فوالق قريبة من الموقع كما هو مبين في الشكل (1) الذي يظهر امتداد الصبات البازلتية على الأجزاء العلوية من تلال المنطقة؛ وقد صنفت هذه التوضعات البازلتية في الخريطة الجيوهندسية (1:50000) بالصخور (الرخوة - تربة) كما هو مبين في الشكل (2).

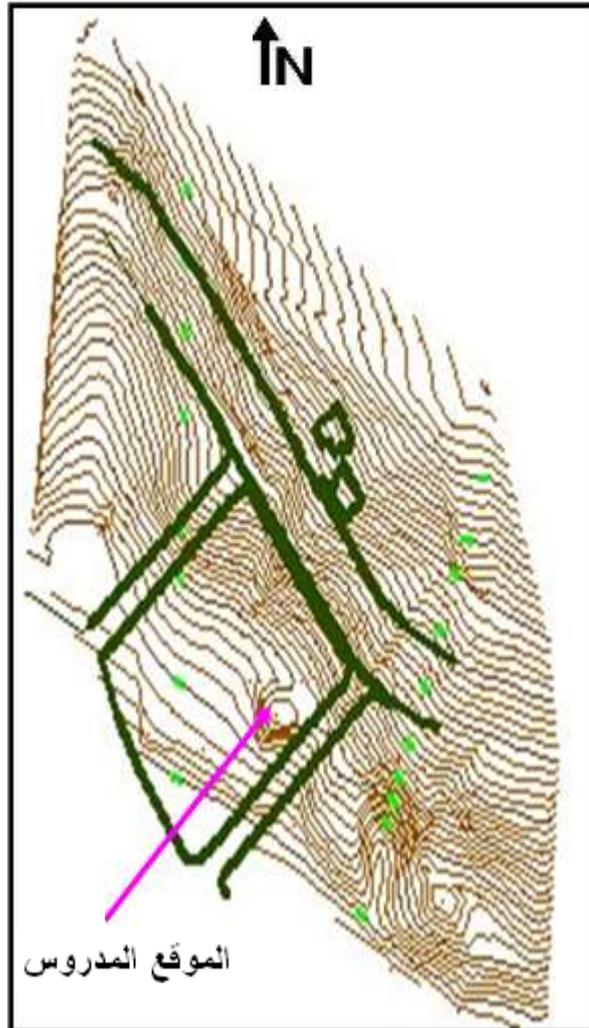
شكل (3) المخطط الطبوغرافي لمنطقة الدراسة (عام 1983) - الشركة العامة للدراسات والاستثمارات الفنية. [3]

- تضمنت القيام بتنفيذ عدد من الجولات الحقلية، أمكن من خلالها جمع عينات صخرية من التشكيلات الصخرية المكوّنة لجسم المنحدر؛ وأجريت الدراسات المخبرية للعينات الصخرية من أجل تحديد الخواص الميكانيكية (كالوزن الحجمي وزاوية القص والتماسك؛ ومقاومة الكسر)؛ وكذلك الدراسة بالأشعة السينية x-ray للعينات المأخوذة من الطبقة الغضارية المسؤولة عن عملية الانزلاق من أجل تحديد نسب كل من فلزات الكاولينيت - إيليت - مونتوريلونيت في مخابر الجيولوجيا الهندسية في قسم الجيولوجيا و ميكانيك التربة بكلية الهندسة المدنية بجامعة تشرين - سورية، والمخبر المركزي بجامعة طنطا - مصر. ثم جمعت البيانات وللوقوف على الوضع الجيولوجي والجيوهندسي للموقع؛ والأخذ في الحسبان النقاط الآتية:
- إن الكورنيش الجنوبي عند مروره فوق موقع المدرسة الصناعية اخترق منحدرًا طبوغرافياً بين خطي كونتور 305 - 318 بانحدار 21 درجة ضمن الطبقات البازلتية التي تعرضت للفساد وهي تصنف بين الصخور الضعيفة التماسك والتربة (الشكل 3).

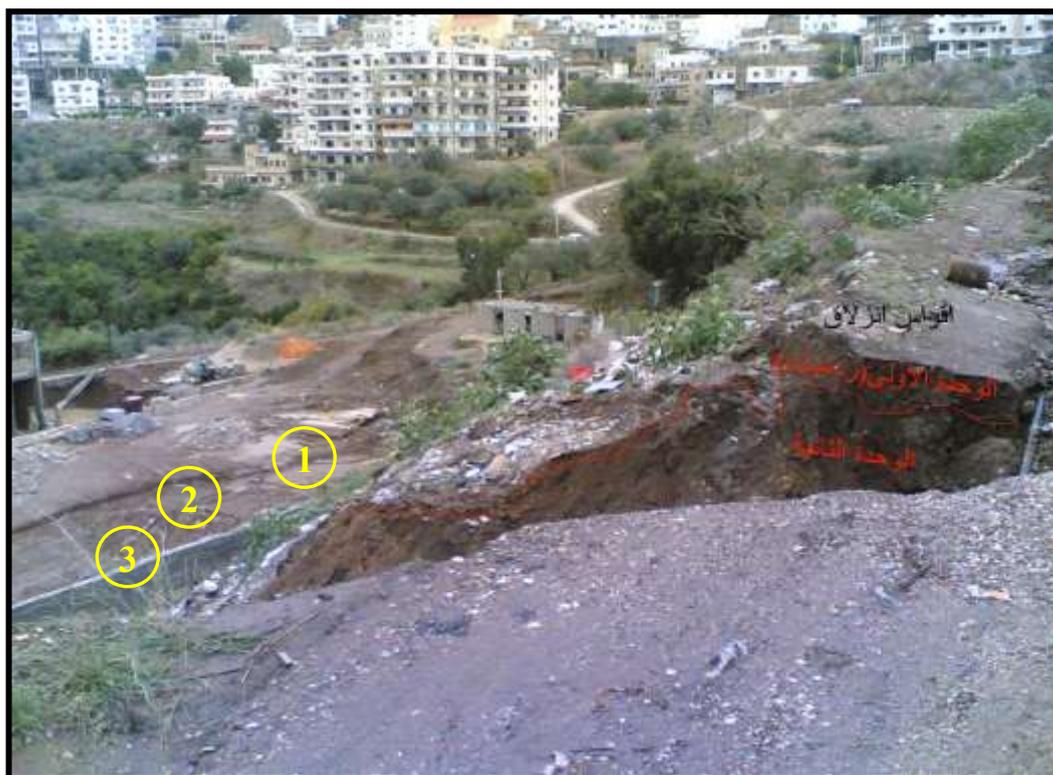
وإن الوجود الدائم للمياه في هذه الطبقة جعلها في حالة إشباع دائم وأقل تماسكاً وأكثر قابلية للحركة .

الشكل (4) الوضع الطبوغرافي للموقع المدروس وقطوع الانزلاق الأساسية ومناطق خروج المياه من الطبقة الغضارية الحمراء. (1) منطقة خروج وتجمع المياه، (2) الطبقة الغضارية الحمراء، (3) الجدار الاستنادي.

ويبين الشكل (4) الوضع الحقلي للموقع وقطوع الانزلاق الأساسية ومناطق خروج المياه من الطبقة الغضارية الحمراء.

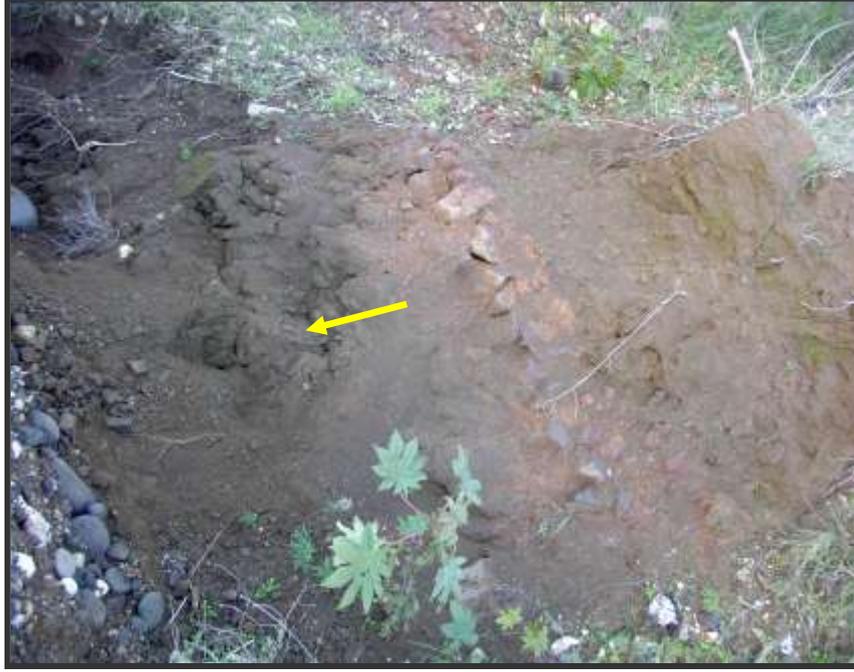
تتكون من البازلت ذي التجوية الشديدة من مكونات الوحدة الجيوهندسية الأولى الأكثر فساداً ومكوناتها تقع إلى الجانب الغربي من مستوى الفالق وقد تعرضت للانزلاق. وهي تتمثل ليتولوجياً بالرمال والغضاريات (العينة S₂) كما هو موضح في الشكل (5).

الشكل (5) يظهر البازلت المتحول بالفساد إلى رمال وغضار

وتدعى بالرمال الخشنة إذ تحتوي غضاراً أقل من 20% وتتصف بالخواص الميكانيكية:
($\emptyset = 26^\circ$ ، $C = 0,3$ كغ/سم² ، $Y = 2,15$ غ/سم³)

وهي تضم الكتلة المعرضة للحركة على المنحدر وتصل سماكتها إلى 27م.

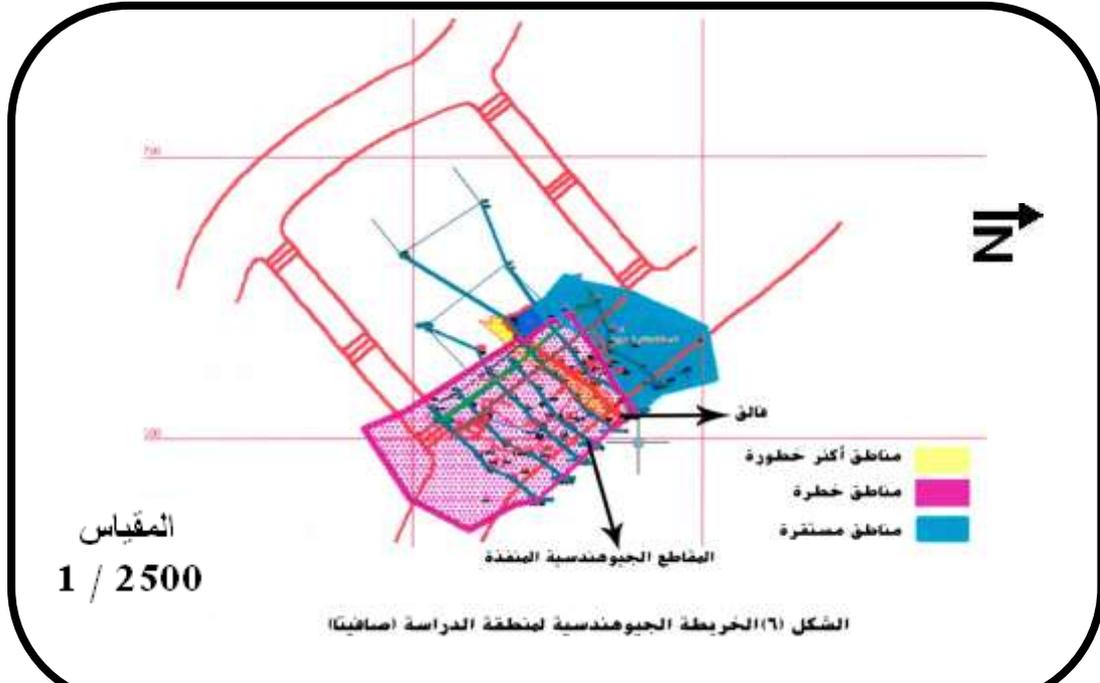
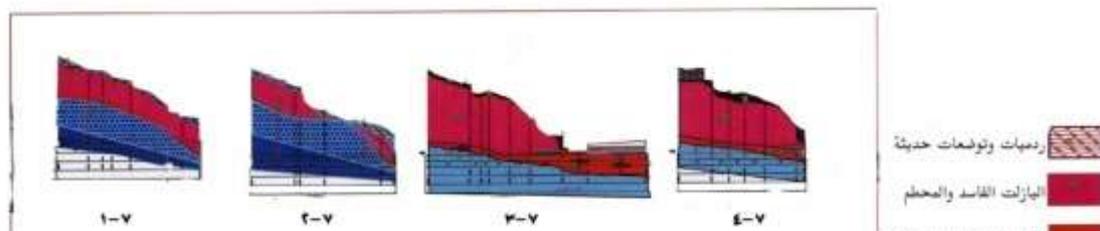
شكل (7) المقاطع الجيوهندسية المنفذة على طول جسم المنحدر

نفذت ثمانية مقاطع جيوهندسية وخريطة جيوهندسية على طول المنحدر. كما هو مبين في الشكلين (6، 7)

حيث تقع المقاطع المنفذة من 1-7 إلى 6-7 في المنطقة الخطرة والمقطع 7-7 في المنطقة الأكثر استقراراً؛ وجميعها تتوضع على سطح المنحدر من الأعلى إلى الأسفل ابتداءً من الغرب إلى الشرق.

يقع في نهاية الانزلاق ويبدأ من الأعلى على مسافة (8.5) متر من خارج حد الطريق التنظيمي العلوي؛ وعلى المقطع يظهر تتابع الوحدات الجيوهندسية على امتداد يسار خط المقطع مع وحداتها الجيوهندسية المعروفة بخواصها الميكانيكية المبينة في الشكل (1-7).

يبدأ أسفل المنحدر على مسافة 7 أمتار من بداية الجدار الاستنادي الغربي؛ حيث يتكشف الغضار الأحمر والغضار الكلسي؛ ويقطع قوس الانزلاق الأساسي عند نهاية دوران الكتلة المنزلقة متجاوزاً الحد العلوي التنظيمي للطريق بمسافة 8 أمتار، وتظهر الوحدات الجيوهندسية وامتدادها في الشكل (2-7).

يبدأ من أسفل المنحدر وصولاً إلى الكتلة العلوية للمدرسة قاطعاً الجدار الاستنادي على بعد 16 متراً في بداية المقطع الثاني في نقطة تبعد 10 أمتار عن الحد السفلي التنظيمي للطريق السفلي، كما في الشكل (3-7).

يبدأ حده السفلي من الجدار الاستنادي في أسفل منحدر الطريق على بعد 9 أمتار من حد الطريق التنظيمي الشمالي، ويبعد 7.5 متر على امتداد الجدار الاستنادي من موقع المقطع الثالث شرقاً ماراً في أقواس قطوع الانزلاق، وتظهر الوحدات الجيوهندسية وامتداداتها كما في الشكل (4-7).

يبدأ حده السفلي من الزاوية الغربية العلوية للكتلة السفلية للمدرسة ماراً بحدود الوحدة الخامسة الكلسية الظاهرة بتأثير الفالق وقاطعة له ضمن الوحدة الخطرة بعد أن عبرت الجدار الاستنادي على بعد 11 متراً من طرفه الشرقي مارة في أقواس الانزلاق ضمن النطاق الأكثر خطراً متجاوزة حدود الطريق التنظيمية العلوية لمسافة 10 أمتار وتظهر الوحدات الجيوهندسية وامتداداتها كما في الشكل (5-7).

يبدأ حده السفلي من الزاوية الشرقية العلوية للكتلة السفلية للمدرسة ماراً في طرف الكتلة الثانية الشرقية ثم في نهاية الجدار الاستنادي الشرقي في منطقة تداخل الوحدتين الثانية والرابعة ، حيث تظهر منطقة تسرب المياه عند الاقتراب من سطح الطبقة الكلسية (الوحدة الجيوهندسية الخامسة) مجتازاً الحد التنظيمي العلوي للطريق بأكثر من 5 أمتار وتظهر الوحدات الجيوهندسية وامتداداتها في الشكل (6-7).

يقع في المنطقة الأكثر استقراراً ويبدأ بعد الجدار الاستنادي على امتداده لمسافة 18 متراً شرقاً ، متجاوزاً الحد التنظيمي العلوي للطريق بمسافة 3 أمتار وتظهر الوحدات الجيوهندسية و امتداداتها في الشكل (7-7).

- 1- اقتصرت الدراسة الحالية على مسافة قريبة ومحدودة في الجدار الاستنادي ولذلك لا بد من إجراء دراسات وقياسات جيوفيزيائية لمنطقة أكبر شاملة الجدار الاستنادي، وإن امتدادات المقاطع إلى بعد أكثر من 6 - 8 أمتار عن الجدار الاستنادي يحتاج إلى معلومات مهمة تتعلق باتجاه الفالق وامتداده ووضع التوضعات الكلسية والغضارية وتفيد في ذلك القياسات الجيوفيزيائية أو حفر سبور استكشافية.
- 2- الأخذ في الحسبان أن البازلت الفاسد في المنطقة المهدهة بالانزلاق ردميات مفككة ولذلك لا بد من تحسين مواصفاتها هندسياً.
- 3- تحديد الأماكن المشابهة للمنطقة المدروسة والمجاورة لها على طول مسار الكورنيش الجنوبي التي تشكل فيها حركة المياه السطحية وتحت السطحية ممرات تهدد المنطقة بحدوث انزلاقات ومعالجتها لمنع المخاطر الناتجة منها وتقليلها.
- 4- الحد من إقامة أبنية الصرف الصحي أو تنفيذها بشكل جيد في المنطقة الواقعة غربي الفالق بهدف تفادي حدوث التسرب إذ تتكون المنطقة من وحدات جيوهندسية غير مستقرة ومعرضة للانزلاق.

5- إقامة الجدار الاستنادي السفلي على بعد 10 أمتار على الأقل من الجدار الاستنادي المشاد بالجانب العلوي من المدرسة ذي الاتجاه شمال شرق - جنوب غرب، وبامتداد لا يقل عن 72 متراً.
