Destructed and Endangered Habitats in the Syrian Coast, and Ways of Rehabilitation

دراسة الموائل المخربة والمهددة في الساحل السوري، وسبل إعادة تأهيلها

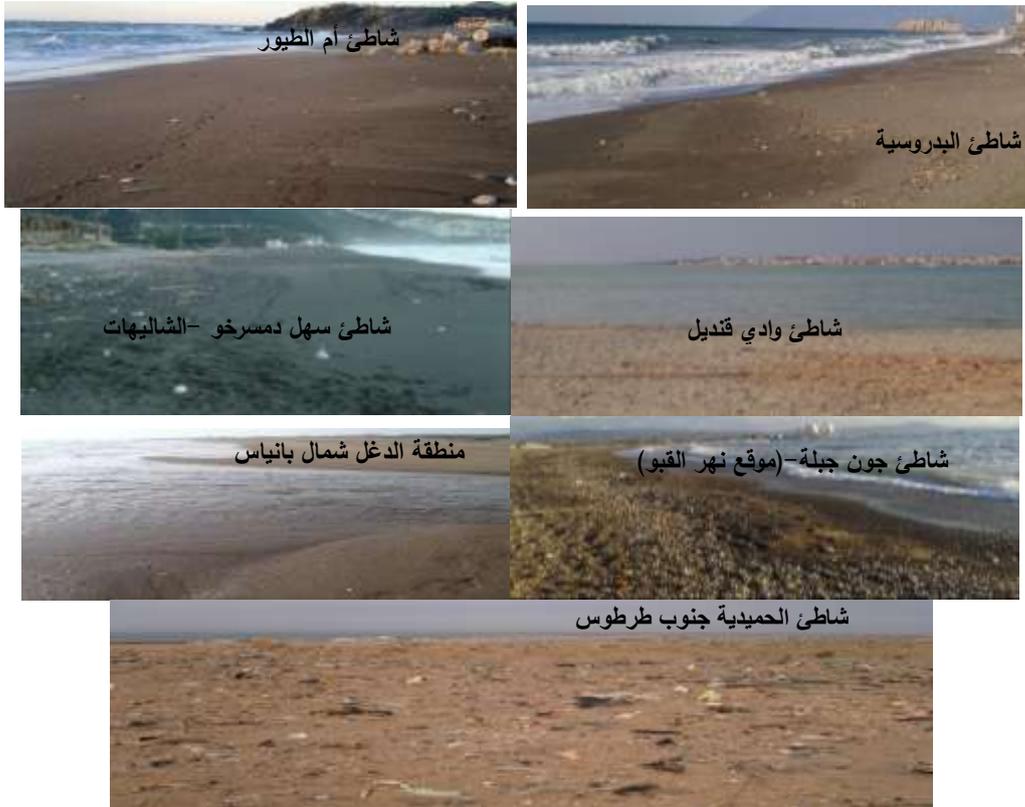
تم تحديد المناطق المهدة بالغمر لدى ارتفاع سوية سطح البحر، وعرضت المواقع في الجدول (2) وصوراً لها في الشكل (1)، حيث تبين وجود حوالي 45.7 كم من الشاطئ معرضة للغمر، بالإضافة إلى مجموعة الجزر الصغيرة الموجودة على امتداد الساحل السوري.

الشكل (1): المناطق المنخفضة المهدهدة بالغمر في الساحل السوري

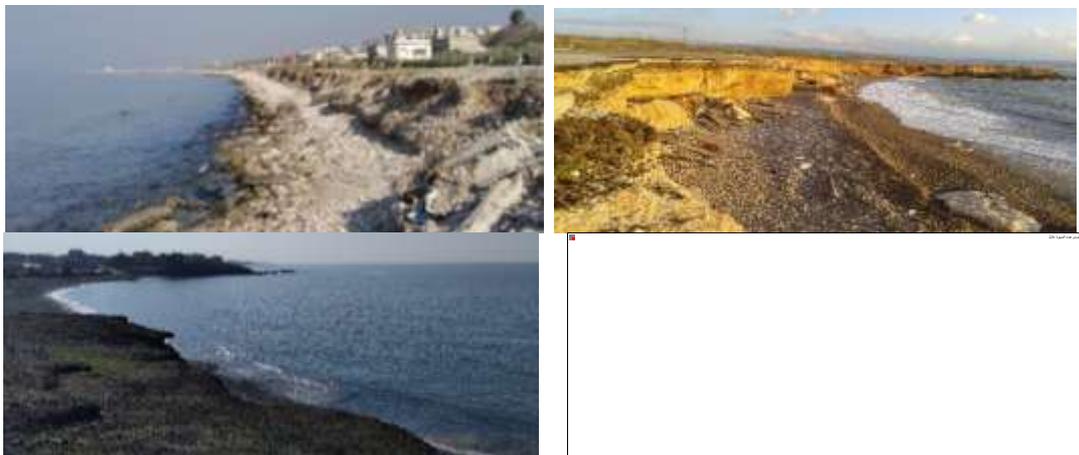
تبين وجود حوالي 8,45 كم من الشطآن الحاوية على مناطق تعرضت للحت، تم عرض مواقعها في الجدول (3) وصوراً لها في الشكل (2).

الشكل (2): الحت البحري في خراب بلدة (أعلى يمين) وكورنيش بانياس الشمالي (أعلى يسار) والباصية- سهم البحر (أسفل).

لقد تعرضت منطقة خراب بلدة على مر عقود طويلة من القرن الماضي لاستقرار الرمل الخشن والحصى لاستخدامها في الأعمال المدنية والإنشائية في المنطقة الساحلية وخاصة في أعمال توسيع مرفأ اللاذقية في ثمانينات القرن الماضي. ذلك أدى إلى استفحال عمليات الحت البحري للحيز الشاطئي للمنطقة، وذلك جريباً على مبدأ *إن أي تغيير ولو بسيط في شاطئ ما سوف يؤدي على المدى الطويل الى تغيير كبير في معالم هذا الشاطئ*. إن وجود الرمال على الشواطئ يعمل على حمايتها من الحت البحري نتيجة حركية هذه المكونات أثناء الأمواج القوية وامتصاص قوة الصدمة لهذه الأمواج (Wang et al., 2019).

لمواجهة ظاهرة التدهور الفيزيائي الناتج عن الحت البحري، يمكن القيام بمشاريع ميدانية تتمثل بـ:

1. تقوية قوام المنحدرات الشاطئية المتدهورة والتي تحتاج لإعادة تأهيل، وذلك بزراعة شجيرات ونباتات شاطئية محلية متأقلمة ومتحملة للملوحة.

2. حيث يكون ذو جدوى اقتصادية، يمكن تأسيس حاجز ركامي أو خرساني في الأماكن الشاطئية المخربة نتيجة للحت البحري لوقف زحف البحر باتجاه الشاطئ، كما حصل سابقاً في منطقة خراب بلدة (عرب الملك) حيث أقيم ذاك الحاجز لحماية الحيازات الزراعية الموجودة في المنطقة من امتداد الحت البحري نحوها (شكل 3).

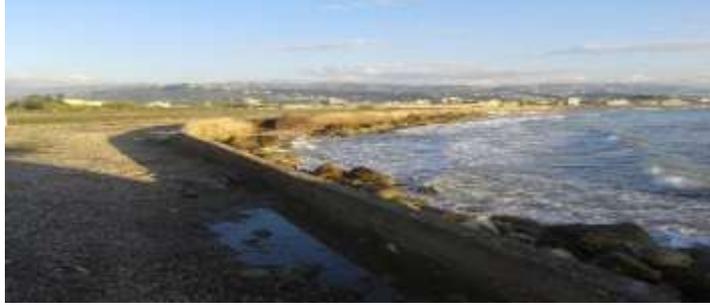
الشكل (3): الحاجز الخرساني في منطقة خراب بلدة (عرب الملك)

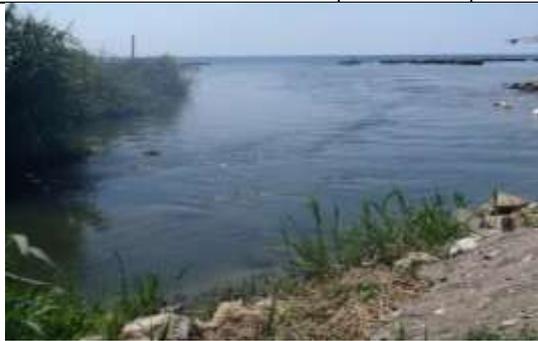
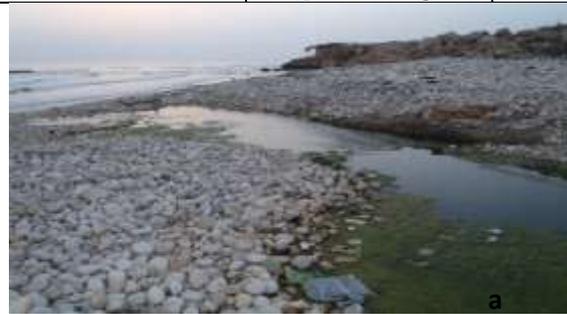
الشكل (5): يبين الفرق بين المصرف Outlet (يمين) والمصب Estuary (يسار).

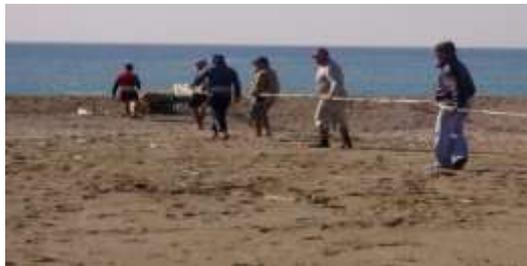
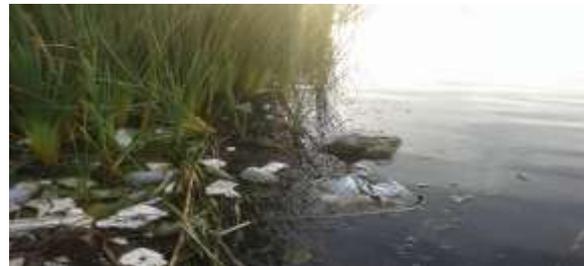
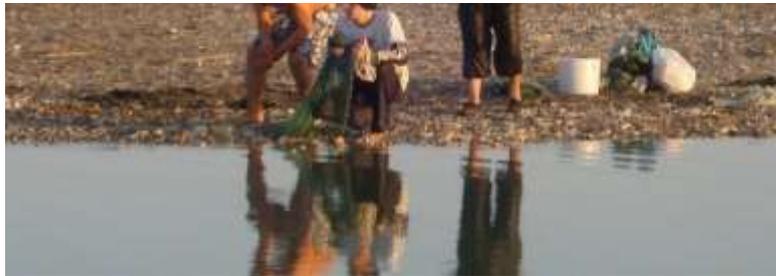
الشكل (6): بعض مظاهر التعديبات البشرية على مصب النهر الكبير الشمالي

صيد الجرف الشاطئي بجوار مصب النهر الكبير الشمالي

التلوث بالمخلفات الصلبة في بحيرة المصب

صيد بشباك الطرح في بحيرة المصب

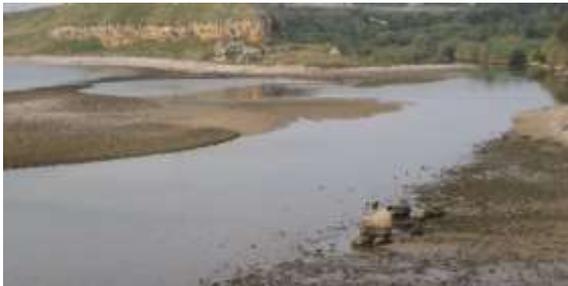
مصب نهر الروس

الشكل (7): مصبات الأنهار الحقيقية Estuaries على الساحل السوري

علاوة على كل ماسبق، تبقى مصبات الأنهار الحقيقية Estuaries الستة (شكل 7) أماكن معرضة للغمر الحتمي المباشر لدى ارتفاع سطح البحر.

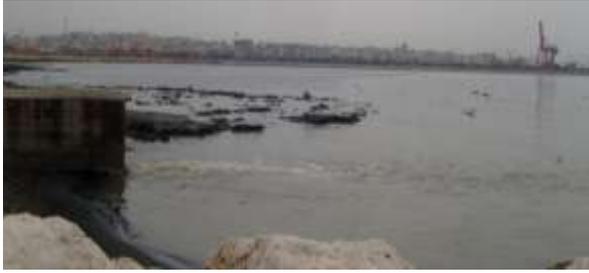
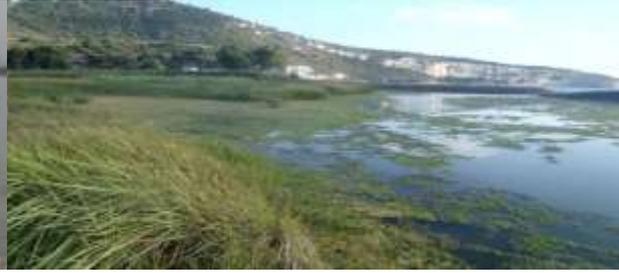
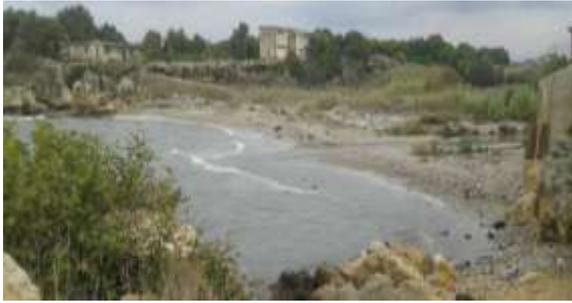
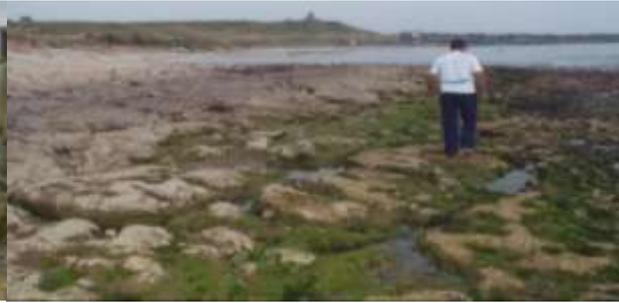
الشكل (8): بعض مظاهر الافراط الغذائي في بعض مناطق الساحل السوري

منطقة الأزهرى - مجرور الصرف الصحي (انعدام شبه تام للتنوع الحيوي)

البحيرة المصبية لنهر القنديل (نموات طحلبية)

مصرف نهر الرميطة (اختفاء الأنواع الدالة من المكان)

منطقة جنوب نهر الروس (نموات طحلبية)

1. يجب على المدى القصير تقليل طرح النفايات العضوية الصلبة والمنصرفات السائلة في البحر، من خلال إجراءات سلوكية مجتمعية وتوعوية مختلفة، وذلك لحين إنشاء محطات المعالجة المطلوبة في المنطقة الساحلية ومنع الطرح المباشر لاحقاً نهائياً.

2. الالتزام بالمعايير الدولية لطرح المنصرفات Effluents في البحر بحيث تكون فوهة أنبوب الصرف الصحي على بعد لا يقل عن 1كم من خط الشاطئ وعلى عمق لا يقل عن 50م تحت سوية سطح الماء، توخياً للبعثرة الجيدة للمنصرفات بحيث تبقى تركيزاتها ضمن مجال قدرة البحر على التنقية الذاتية.

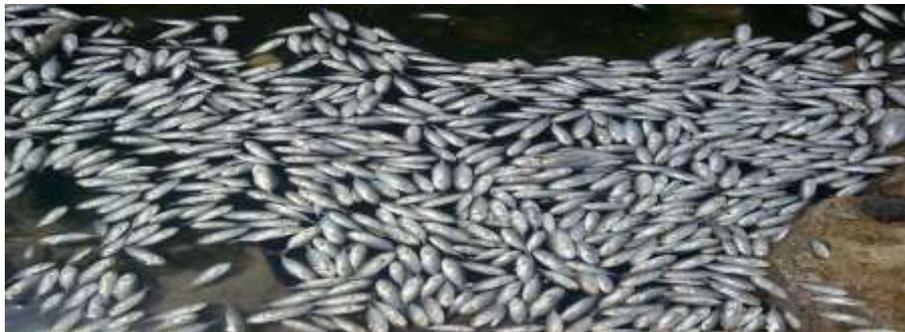
تتسبب زيادة الحمولات العضوية في نمو الطحالب المتحملة للتلوث العضوي والقضاء شبه التام على التنوع البيولوجي البحري المعتاد، ونفوق الأسماك في المنطقة: لقد تم مصادفة هذه الحالة بتاريخ 2019/1/18، في منطقة مصب مجرور الصرف الصحي لمدينة اللاذقية بجوار ميناء الصيد والنزهة- اليوغسلافية (شكل 9)، والتي تتكرر باستمرار خلال فصل الصيف خاصة. تبين أن معظم الأسماك الميتة هي بمجملها من صغار سمك الغريبة الرملية *Siganus rivulatus* بطول يقل عن 5سم، مع انعدام التنوع البيولوجي في المنطقة، عدا بعض الأنواع القليلة جداً الدالة على التلوث والمتحملة له من القشريات الكبيرة والصغيرة (Shrimps and Crabs) وبعض أنواع أسماك الفصيلة الكلبيية *Blenniidae* التي تعيش في البرك الشاطئية الضحلة والمعروف عنها بتحملها للتلوث وللحرارة المرتفعة. كما تبين وجود حمولة عالية جداً من المواد العضوية العالقة مصدرها مجرور الصرف الصحي الواقع على بعد حوالي 100م شمال منطقة نفوق الأسماك، وانخفاض في ملوحة المياه إلى 26غ/ل نتيجة الخلط بالمياه الحاملة لمكونات الصرف الصحي، وارتفاع كبير بدرجة حرارة المياه وصل إلى 27°م، مع انخفاض في درجة pH المياه إلى 6,4.

الشكل (9): أسماك الغريبة النافقة *Siganus rivulatus* في منطقة مصب الصرف الصحي - حي الأزهرى باللاذقية

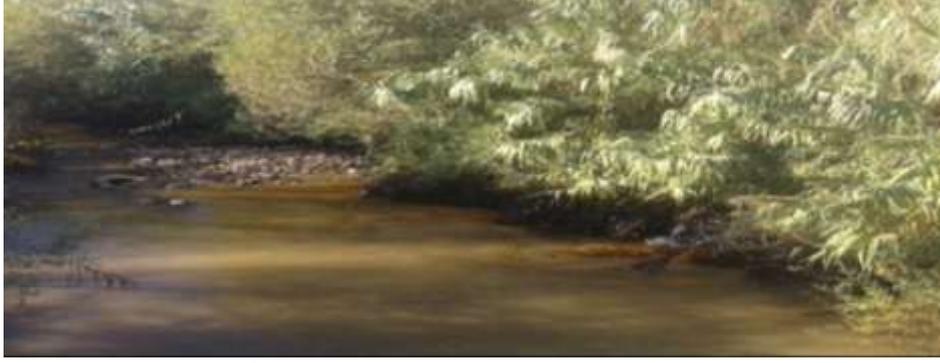
تتدهور الموائل البحرية الشاطئية نتيجة تدني مواصفات مساحة محددة من الوسط البحري، لدرجة تصبح خارج حدود تحمل الأنواع الموجودة. تنصدر مناطق الصرف الصحي والنفطي (شكل 12) وصرف المياه الحارة في البحر (شكل 13) أسباب تجزؤ الموائل البحرية السورية (جدول 7). فإضافة إلى التخریب المباشر الذي تسببه هذه المنصرفات في البيئة البحرية من تأثير على التنوع البيولوجي البحري وغياب الأنواع غير المتحملة، فإنها تسبب إعاقة حركة الأنواع الحية البحرية بين يمين ويسار منطقة صيبب الملوثات العضوية أو المياه الحارة، واختفاء الأنواع الحساسة المعهودة، وسيادة الأنواع الأخرى الانتهازية Opportunistic المتحملة لظروف الوسط الجديد.

الشكل (12): مصرف نهر حريصون وتظهر تراكمات الملوثات النفطية السوداء على أغصان الشجيرات الضفافية

الإجراءات المطلوبة للتغلب على ظاهرة تجزؤ الموائل الناجم عن الصرف الصحي وصرف المياه الحارة هو الالتزام، على المدى القريب، بالمعايير الدولية لطرح تلك المنصرفات في البحر، لجهة أن تكون فوهة أنبوب الصرف على بعد 1كم عن الشط وعلى عمق 50م من سطح البحر، ما يسمح ببعثرة الملوثات جيداً وإفساح المجال أمام الوسط البحري بالقيام بعملية التنقية الذاتية. هذا إلى جانب العمل، على المدى البعيد، على إنشاء محطات لمعالجة مياه الصرف الصحي، والحيلولة دون طرحها في البحر. إن القيام بهذه الإجراءات سوف يؤمن إعادة التواصل بين الموائل البحرية المجزأة والذي من شأنه زيادة المساحة الملائمة لنمو الأنواع البحرية، وزيادة رقعة انتشارها، وزيادة تنوعها الوراثي، وبالتالي زيادة مقدرة الأنواع على الاستمرار وتلافي غيابها من المكان.

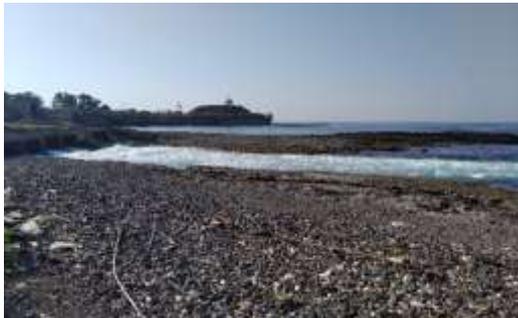
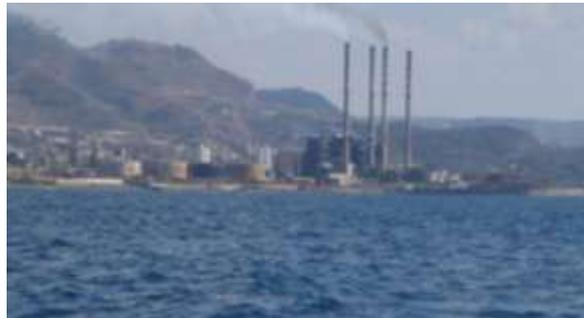
لصرف المياه الحارة تأثير كبير على التنوع البيولوجي البحري في مناطق وجودها، حيث تغيب الأحياء الفقارية واللافقارية غير المحبة للحرارة من المكان نتيجة ارتفاع درجة الحرارة، ونقص كمية الأوكسجين المنحلة بالماء Dissolved oxygen. ففي منطقة صرف مياه التبريد للمحطة الحرارية ببانياس (N35.174745 E35.926487) (شكل 13) تختفي الأنواع ضيقة التكيف الايكولوجي Stenobione بسبب ارتفاع حرارة المياه (تزيد عن 40°م) وتعود الأنواع واسعة التكيف الايكولوجي Eurybione. غير أنه مع الابتعاد يمين ويسار مسار مياه الصرف الحارة تقل درجة الحرارة تدريجياً لتصل الى درجة قد تكون مُشجّعة لنمو الأنواع الحية وذلك لتسببها بزيادة نشاطها الاستقلابي (Huang *et al.*, 2019). ولعل وجود الينابيع العذبة تحت البحرية في منطقة المحطة الحرارية المذكورة (مشاهدات شخصية)، والتي تكون باردة دائماً، يقلل من تأثير المياه الحارة المصروفة.

الشكل (13): مكان صرف المياه الحارة للمحطة الحرارية / بانياس: منظر عام (يمين) ومكان صرف المياه (يسار)
