## دراسة وتحليل العوامل المؤثرة على حركة المشاة في شوارع المدن حالة شارع المغرب العربي في مدينة اللاذقية

د. أكرم رستم\*

براعم اديب شاهين\*\*

## Study and Analysis of the Affecting Factors on the Pedestrians' Movement in the City Streets (The Situation in the Maghreb Arabi Street in Lattakia)

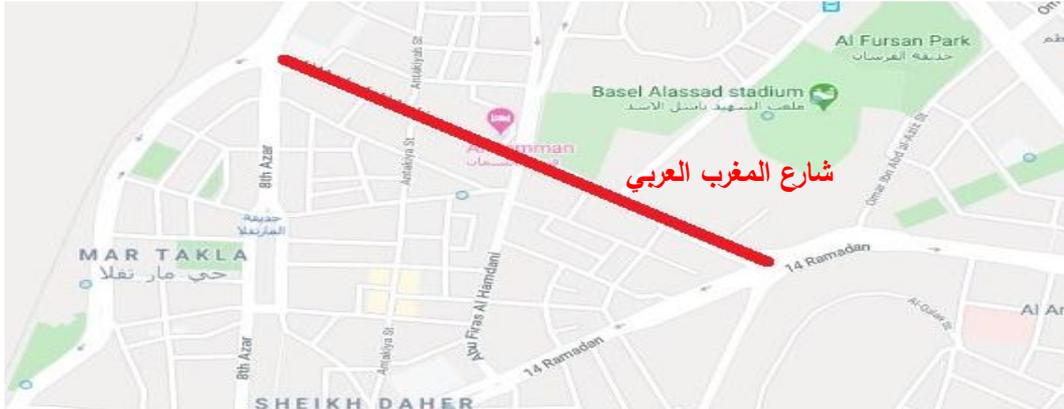
تم تحديد شارع المغرب العربي في محافظة اللاذقية كمنطقة للدراسة، حيث يقع هذا الشارع بالقرب من مركز المدينة، ويمتد من ساحة 6 تشرين شرقاً بالقرب من جسر الشيخخضاهر حتى نهاية الكورنيش الشمالي دوار حطين غرباً بطول 875 m، وهو شارع باتجاهين يحوي أيضاً على تقاطع منظم بإشارة ضوئية (تقاطع مضر)، ويعد من الشوارع الهامة لاحتوائه على العديد من الفعاليات التجارية والمؤسسات الحكومية الهامة، ونقطة وصل هامة لمركز انطلاق كراج الفاروس، وبالتالي يعاني من ازدحام مروري كبير وحركة مشاة كثيفة.

الشكل (1) مسقط أفقي لمنطقة الدراسة

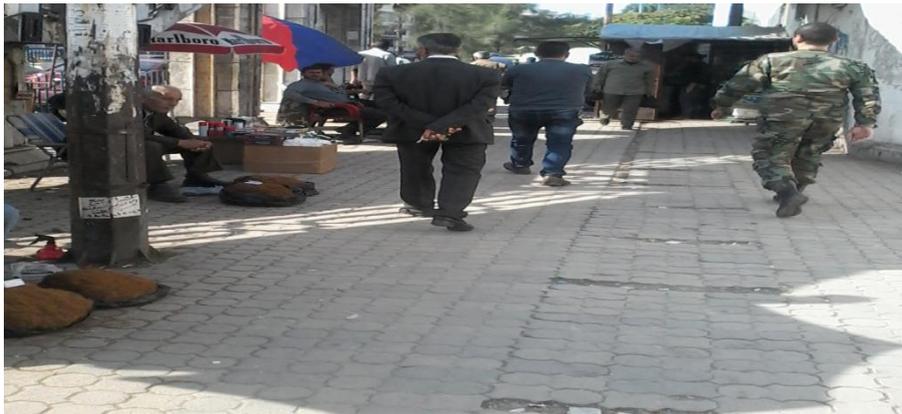
من خلال المسح الميداني لمنطقة الدراسة تبين وجود مشاكل عديدة في التجهيزات الخاصة بالمشاة، الأرصفة تعاني من الحفرية، وسوء الرصف، بالإضافة لسوء التصميم في بعض النقاط. تبين وجود حركة مشاة عشوائية أثرت بذلك على الالتزام بالمعايير النظامية، ووجود عبور عشوائي للشارع من قبلهم، كلما قل الوعي المروري لدى المشاة زادت العشوائية، وعدم الالتزام بقانون السير. [2]

الشكل (2) جزء من الرصيف في منطقة الدراسة يبين العيوب في الرصف.

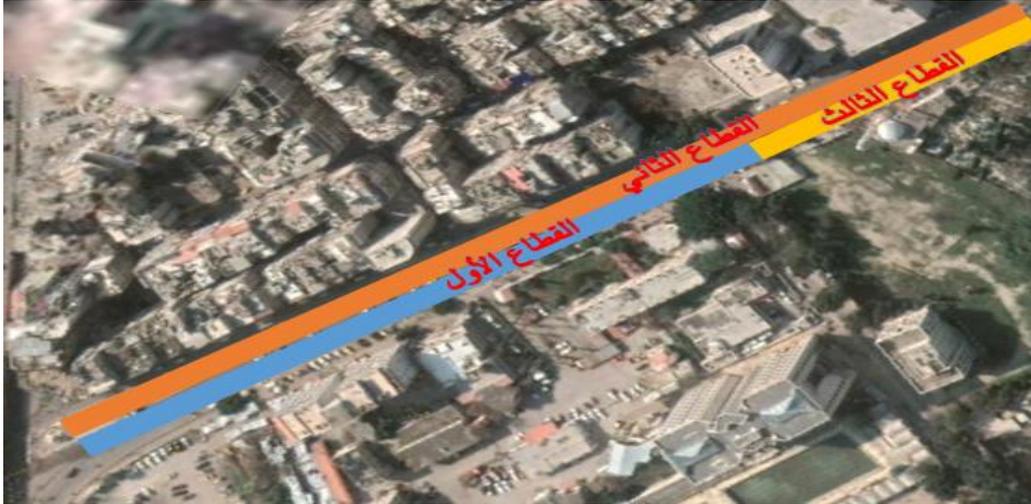
تم تعداد المشاة في ساعة ذروة نهائية (11-12) وفق طريقتين الأولى باستخدام كاميرا فيديو، وهي الطريقة الأمثل، حيث تعطي دقة أكبر في البيانات مع الانتباه للزاوية الصحيحة للتصوير، وتحتاج لدقة وانتباه أثناء تحليل البيانات. [3] الطريقة الثانية العد اليدوي باستخدام مراقب، وتم استخدام هذه الطريقة لتعثر استخدام الطريقة الأولى في بعض النقاط. قُسمت منطقة الدراسة لعدة قطاعات، حيث أُعتمد تقسيم كل اتجاه على حدى مع مراعاة وجود طريق فرعي بغرض الحصول على تحليل أمثل لكل قطاع وفق منهجية HCM2010 الخاصة بالشوارع الحضرية.

الشكل (3) قطاعات منطقة الدراسة (الأول، الثاني، الثالث)

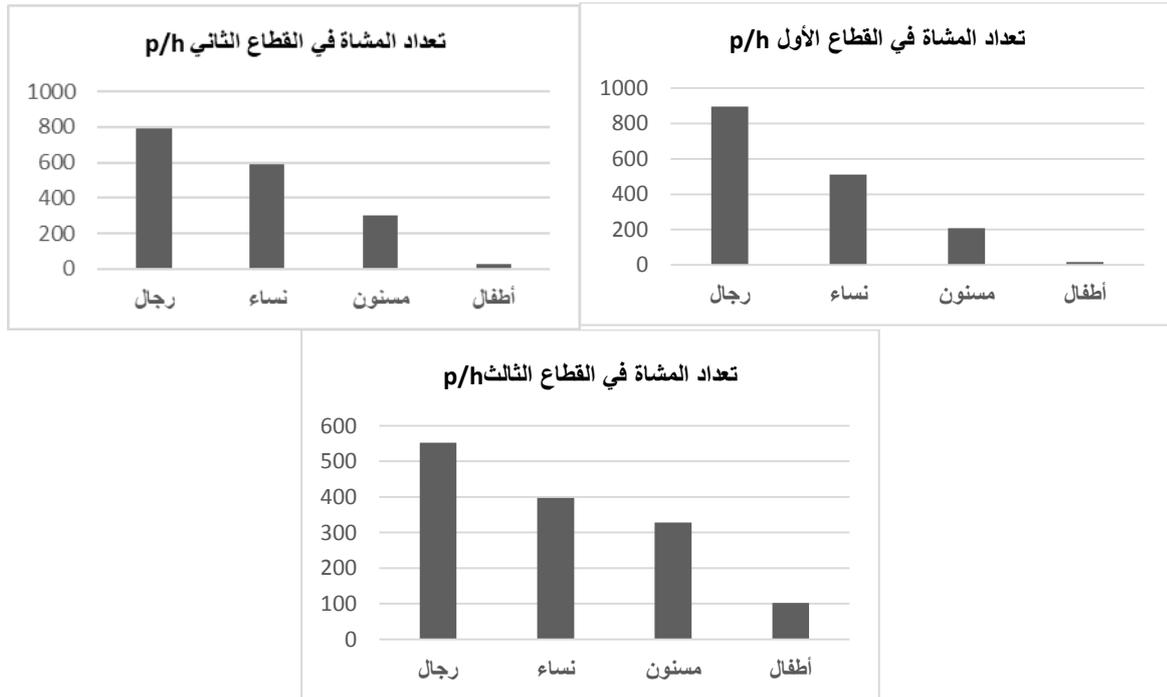
فُصِّم المشاة لفئات حسب العمر والجنس (رجال، نساء، مسنون، أطفال)، وقياس سرعة وزمن تأخير كل فئة، حيث يُؤثر عاملي العمر والجنس لدى المشاة على التزامهم بالقوانين [4].  
تبيين المخططات التالية تعداد المشاة في القطاعات الثلاثة:

الشكل (4) تعداد المشاة (p/h)

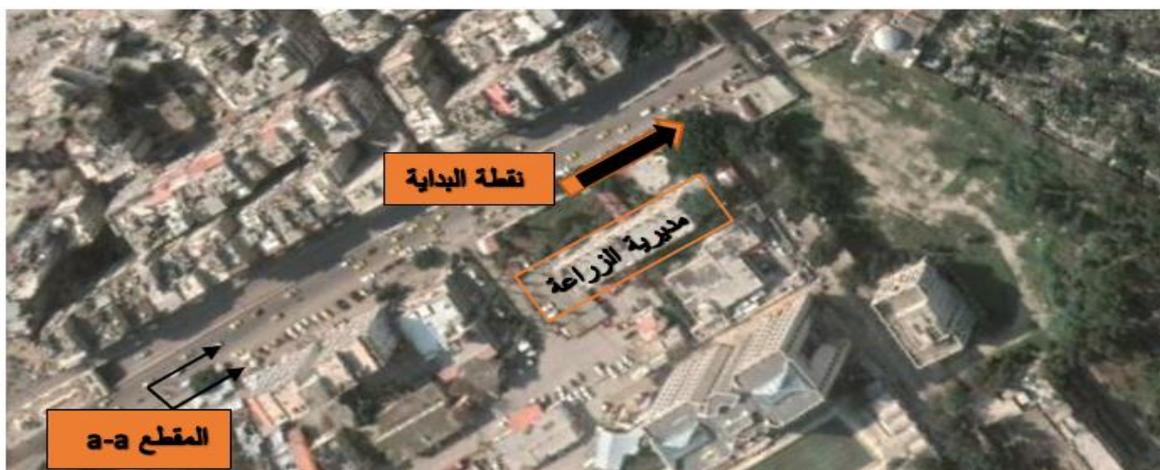
تم قياس سرعة وزمن تأخير المشاة في كل قطاع عن طريق عينة عشوائية 20 فرد من المشاة، حُدِدَت مسافة 30 m لحساب السرعة والزمن في النقاط الأكثر ازدحاماً، وتم أخذ البيانات الشخصية لكل فرد من قبل مراقب في بداية المسافة، بالإضافة إلى تسليم كل فرد بطاقة ليسجل عليها الزمن المقطوع، وتسليمها في نهاية المسافة لمراقب آخر.

الشكل (5) المسافة المستخدمة لحساب زمن وسرعة المشاة.

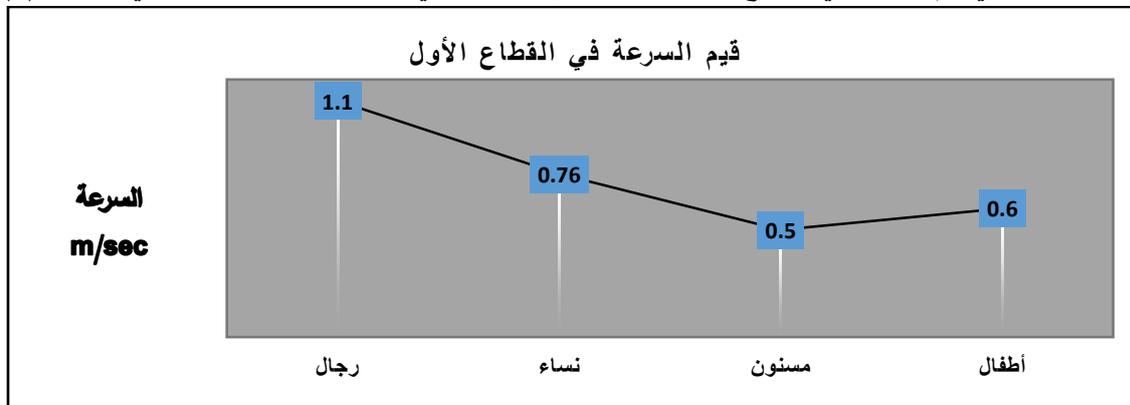
يبين المخطط التالي قيم السرعة في القطاع الأول اعتماداً على البيانات التي حصلنا عليها من المشاة في الجدول (1):

الشكل (6) قيم السرعة في القطاع الأول.

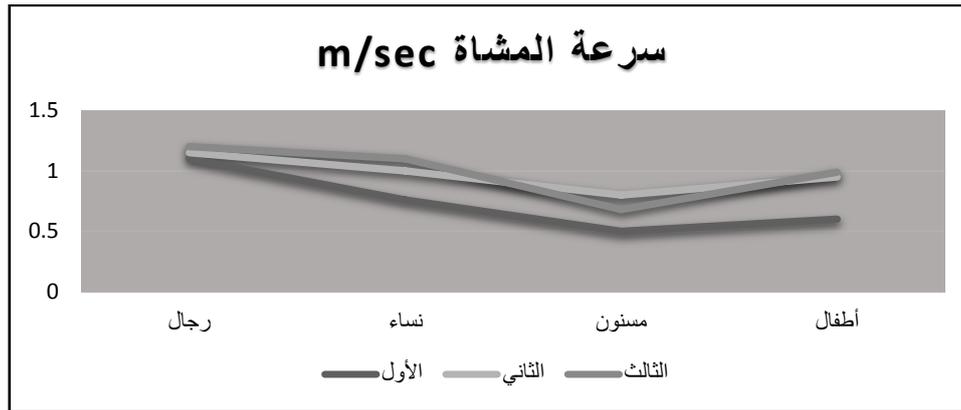
الشكل (7) سرعة المشاة الوسطية (m/sec)

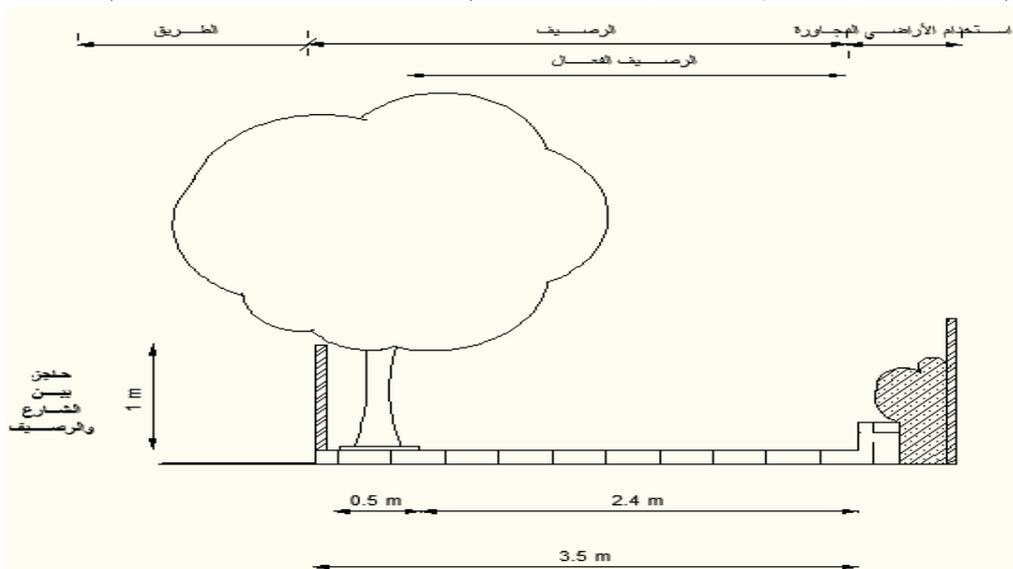
يبين الشكل التالي مقطع عرضي في الرصيف يوضح الأبعاد الهندسية، واستخدام الأراضي المجاورة (جدار، واجهة بناء، نوافذ)، بالإضافة إلى الأجسام الثابتة على طول الرصيف (أشجار، أعمدة إنارة، إشارات مرورية).

الشكل (8) مقطع نموذجي في الرصيف.

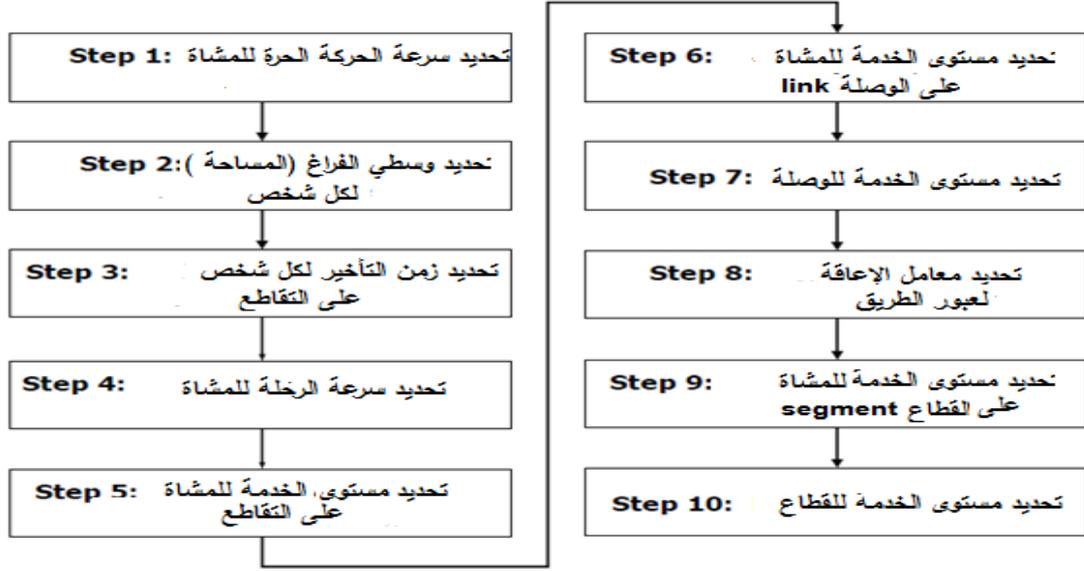
تم استخدام المنهجية الخاصة بالشوارع الحضرية لحساب مستوى الخدمة للشارع، وفق التالي:

الشكل (9) المنهجية الخاصة لتحديد مستوى خدمة المشاة على الشوارع الحضرية

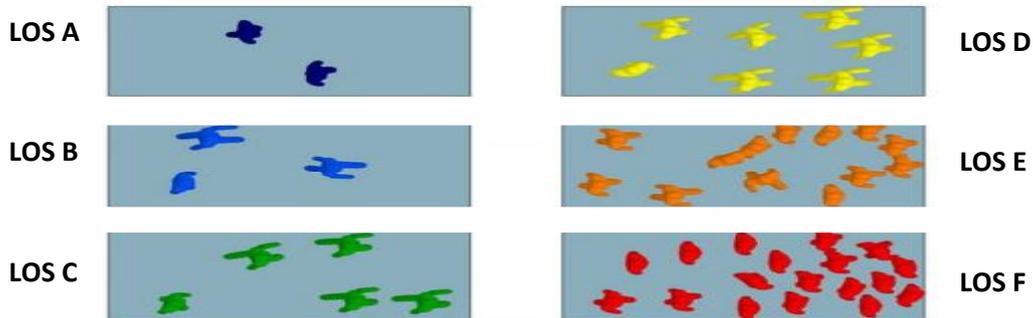
يبين الشكل التالي مسقط أفقي افتراضي لمستويات الخدمة وفق HCM2010، وكثافة المشاة وفق كل مستوي:

الشكل (10) كثافة المشاة في مستويات الخدمة وفق HCM2010

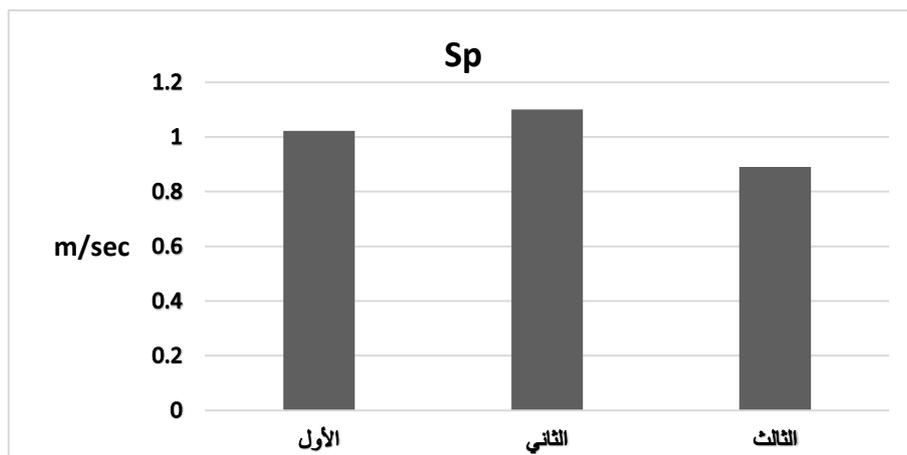
الشكل (11) السرعة الوسطية لحركة المشاة (m/sec)

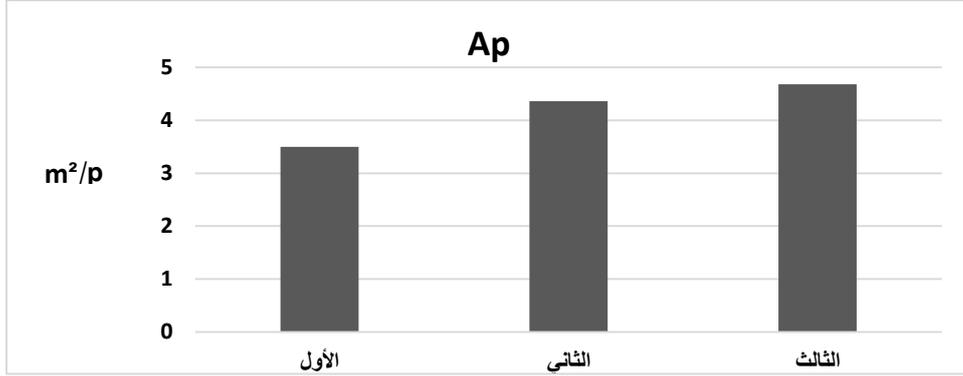
الشكل (12) المساحة المخصصة للمشاة ( $m^2/p$ )

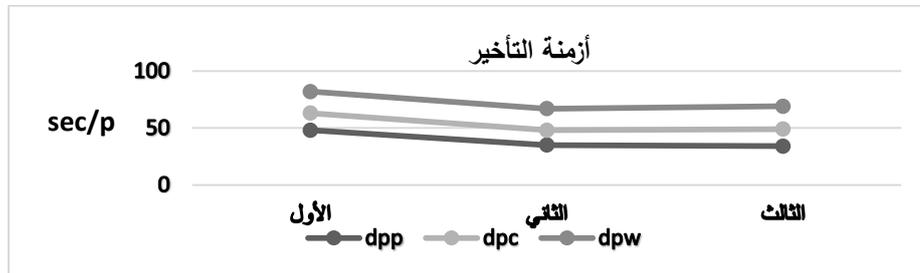
نلاحظ من قيم المساحة للقطاعات الثلاثة وجود حاجة لتعريض المسار تجنباً للتصادمات. الخطوة الثالثة: تحديد تأخير المشاة على التقاطع، تم حساب أزمنة التأخير للمشاة عن طريق قياس الزمن المستغرق حقلياً في انتظار الثغرات لعبور الطريق، والسير بين العوائق الموجودة على الرصيف.

الشكل (13) أزمنة تأخير المشاة (sec/p)

$d_{pp}$ : زمن تأخير المشاة في مسار مواز لمحور القطاع.  
 $d_{pc}$ : زمن تأخير المشاة الذين يعبرون عبر أقرب تقاطع منظم.

$d_{pw}$ : زمن تأخير المشاة الذين يعبرون عبر معبر غير منظم.

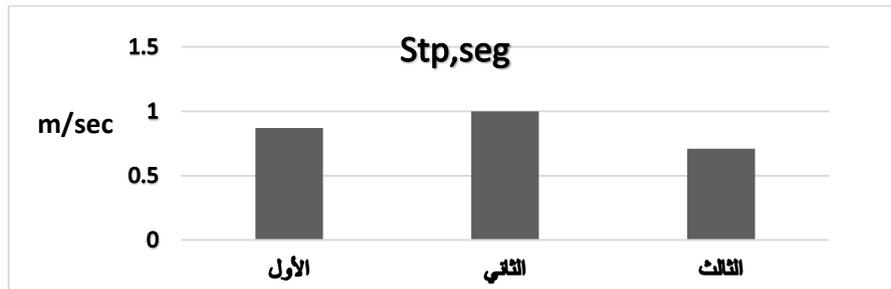
عموماً تعتبر السرعة الأفضل 1.2 m/sec الأسوأ 0.6 m/sec، تم الحصول على نتائج سرعة رحلة المشاة وتبين أن قيم السرعة سيئة، وفق التالي:

الشكل (14) سرعة الرحلة للمشاة عبر القطاع (m/s)

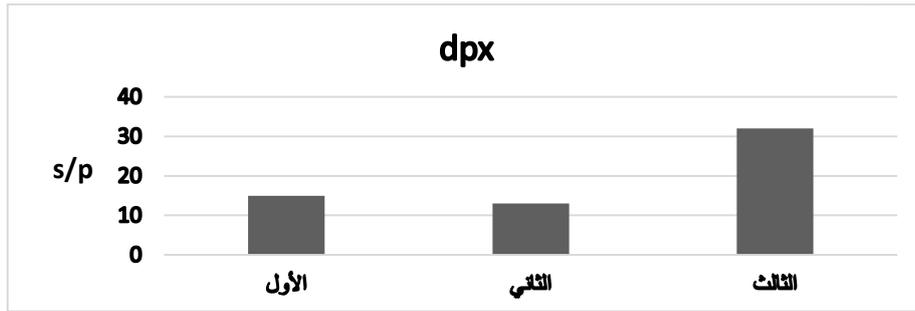
يبين المخطط التالي قيم زمن التأخير الناتج عن العبور:

الشكل (15) زمن التأخير الناتج عن العبور (s/p)

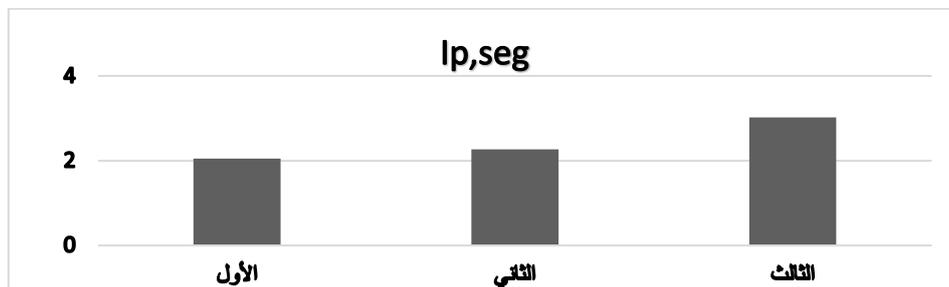
الخطوة التاسعة: تحديد نتيجة مستوى الخدمة للمشاة على القطاع، نحصل على النتيجة من العلاقة التالية:

الشكل (16) نتيجة مستوى الخدمة للمشاة على القطاع
