## تشكل الشقوق في الجدران البيتونية المسلحة المرتبطة بالأساس - المشكلة والحلول

### □ ملخص □

## Formation of cracks in the reinforced concrete walls related to Foundation – Problem and Solutions.-

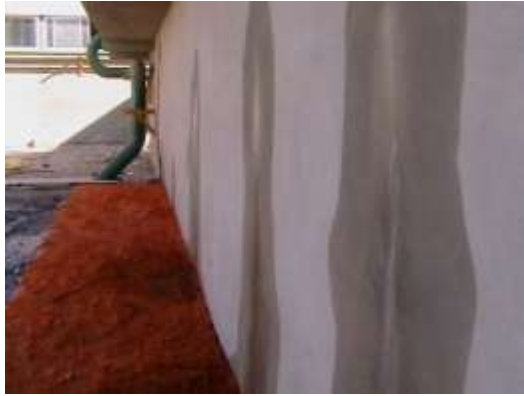
الحالة المدروسة الأولى: عبارة عن حوض ترسيب لمحطة معالجة صناعية، منفذ في الساحل السوري، وهو بناء بكتلة واحدة بأبعاد طوله الإجمالي 35.2 m وعرضه 8.6 m بارتفاع عن سطح الأرض 3.3m، يستخدم لترسيب المياه الصناعية ولفصلها عن العوالق الثقيلة . نفذ الحوض من بيتون ذي صنف C25 ومن فولاذ تسليح محلزن عالي المقاومة بحد مرونة  $4200 \text{ Kg/cm}^2$  . ورغم اتخاذ كامل الاحتياطات أثناء التنفيذ، من استخدام كوفراج بالدفشرة أي عدم استخدام أية قضبان فولاذية لترتيب الكوفراج، وقد استخدمت المكتمات في الخلطة البيتونية مع استخدام الرجاجات لدمك البيتون. بعد الانتهاء من أعمال التنفيذ، وقبل إملاء الحوض بالماء ظهرت شقوق طولية نافذة ذات تباعدات منتظمة حوالي 3m، وارتفاع حوالي من 2m إلى 2.5 m من أعلى القاعدة ولم تصل الشقوق إلى السطح العلوي للجدار وبقياس عرض الشقوق تبين لدينا أن عرض الشقوق الوسطي حوالي 3 mm . يوضح الشكل رقم ( 1 ) أشكال الشقوق المتشكلة وكذلك المخططات التنفيذية للبناء .

توضيح ارتفاع الشقوق مع ارتفاع الجدار البيتوني

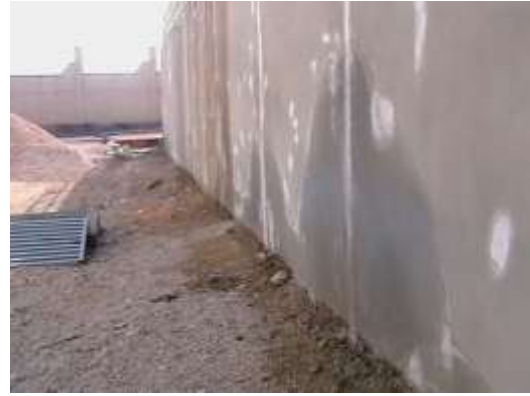
توضيح توزيع الشقوق على طول الجدار وبتباعد منتظم

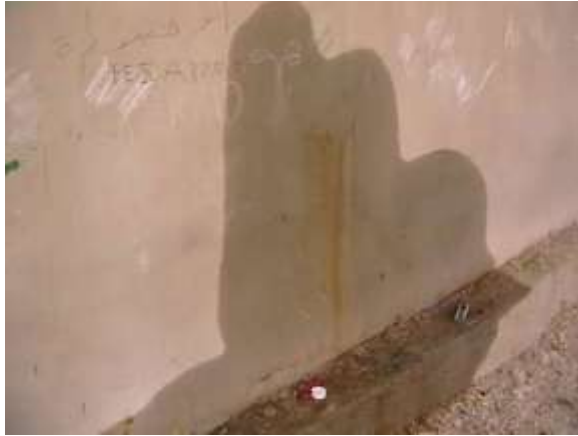
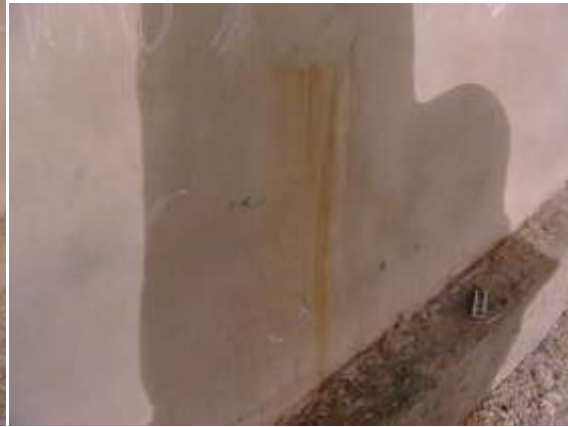
توضيح تفصيلي للشق عند الحصيرة البيتونية

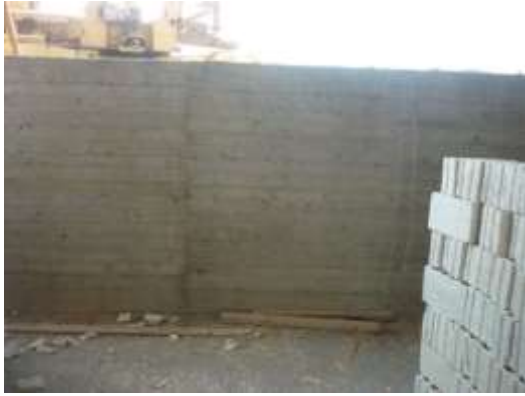
الحالة المدروسة الثانية: عبارة عن فندق سياحي، منفذ في الساحل السوري، وهو عبارة عن بناء مؤلف من ثلاث كتل منفصلة عن بعضها البعض بفواصل تمتد وزلزالية . نفذت الجدران البيتونية المسلحة من بيتون ذي صنف C25 ومن فولاذ تسليح محلزن عالي المقاومة بحد مرونة  $4200 \text{ Kg/cm}^2$  ، ورغم اتخاذ كامل الاحتياطات أثناء التنفيذ من استخدام الرجاجات لدمك البيتون ظهرت الشقوق الموضحة في الشكل رقم ( 2 ) ، وذلك بعد فترة قصيرة من صب الجدران، ودون أن تخضع الجدران لأية حمولات أي قبل تنفيذ الردم خلف الجدران البيتونية . والشقوق طولية على ارتفاع الجدار ونافذة ويتباعد منتظم حوالي 4m ، وتراوح عرض الشقوق بين 1.5 mm وحتى 2.5 mm .

توضيح الشقوق الطولية من داخل القبو

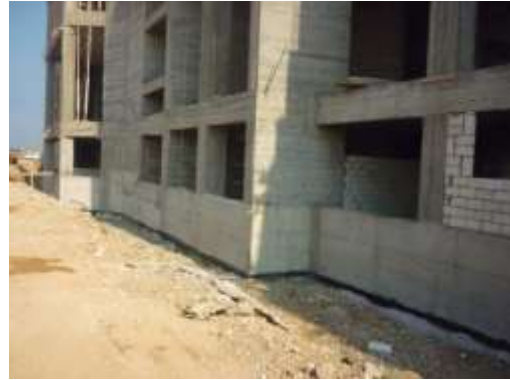
منظور للبناء يوضح الجدران المحيطة

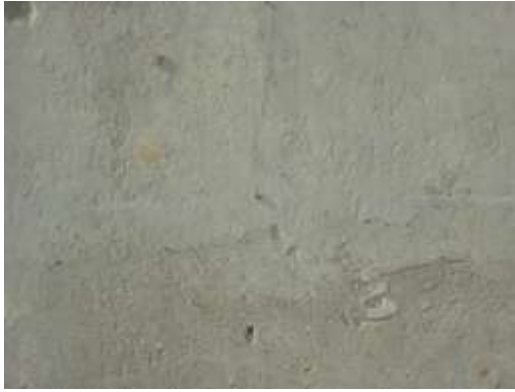
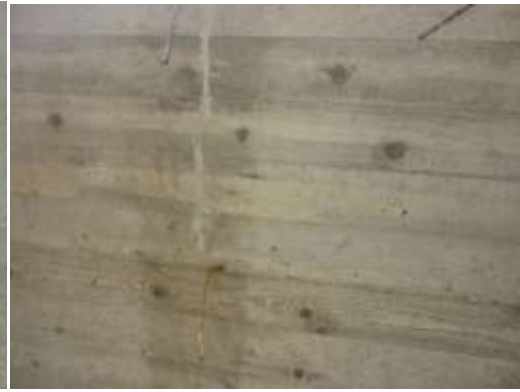
تفاصيل الشقوق الطولية النافذة

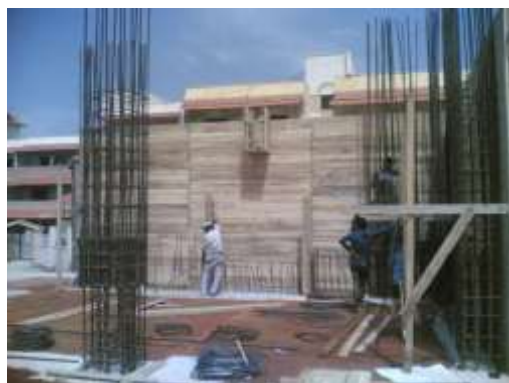
منظور يوضح الكوفراج الخشبي للجدار البيتوني

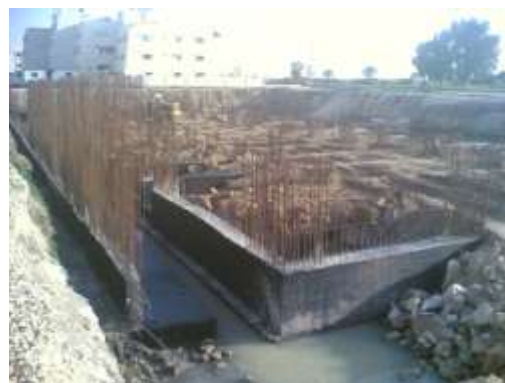
منظور لحديد تسليح الجدار مع القاعدة البيتونية

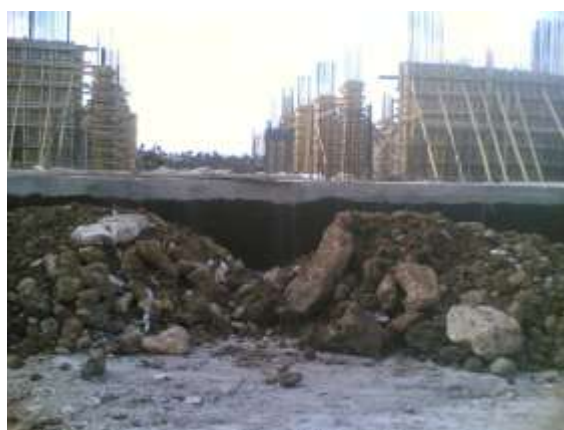
منظور يوضح ردم الجدار بعد العزل

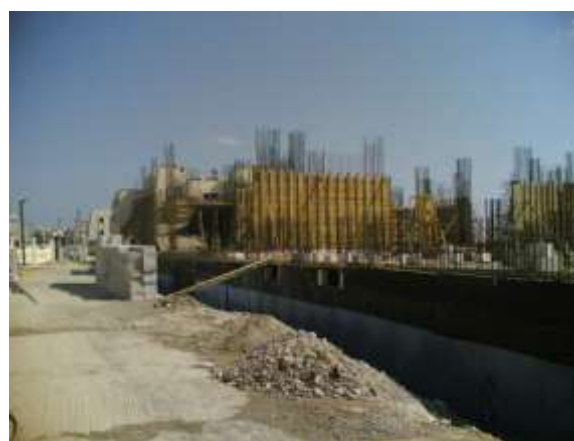
منظور يوضح طول الجدار والعزل من جهة الردم

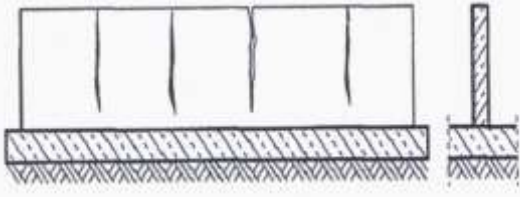
ملاحظات	شكل الشقوق	تصنيف الجدار
تبدأ الشقوق من أعلى الحصيرة البيتونية وتستمر حتى الطرف العلوي للجدار. المسافات بين الشقوق متقاربة .

الجدران البيتونية قصيرة الارتفاع
تتشكل الشقوق في وسط الجدار . المسافات بين الشقوق متباعدة .

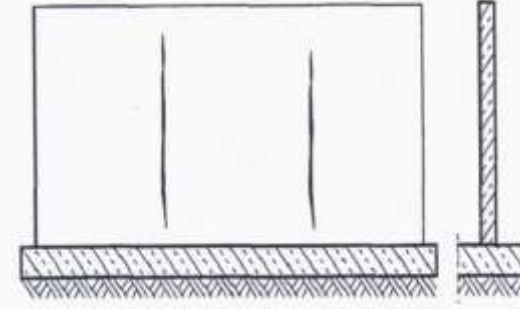
إن تشكل الشقوق الناجمة عن الإجهادات القسرية تحدث في الجدران البيتونية اللاحقة الصب على الحصيرة المتصلبة كما هو شائع في الحياة العملية (الورشات)، حيث تحدث إجهادات قسرية في أسفل الجدار نتيجة التماسك بين الجدار البيتوني والحصيرة، بينما يتمكن القسم العلوي من الجدار من حرية التثوه. في الجدران البيتونية قصيرة الارتفاع تنشأ الشقوق فوق الحصيرة، وغالبا ما يستمر مسار الشقوق حتى الطرف العلوي للجدار، وتكون المسافات بين الشقوق متقاربة، بينما تكون الشقوق في الجدران طويلة الارتفاع قريبة من الحصيرة وتنتهي غالبا قبل الطرف العلوي للجدار أي تتشكل الشقوق في الجزء الوسطي من الجدار، وتكون المسافات بين الشقوق متباعدة [ 2 ] ، يوضح الشكل ( 5 ) أشكال هذه الشقوق .

الجدران البيتونية طويلة الارتفاع
الشكل ( 5 ) أشكال الشقوق في الجدران البيتونية المسلحة بالعلاقة مع ارتفاع الجدران [ 2 ] .

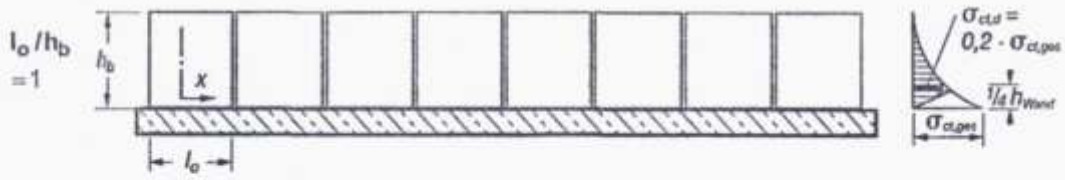
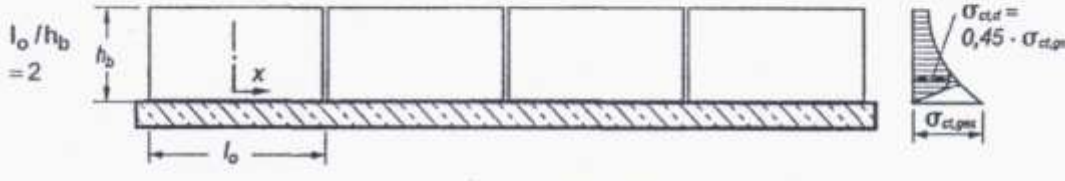
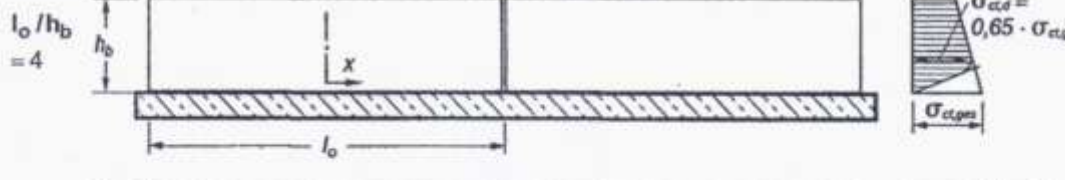
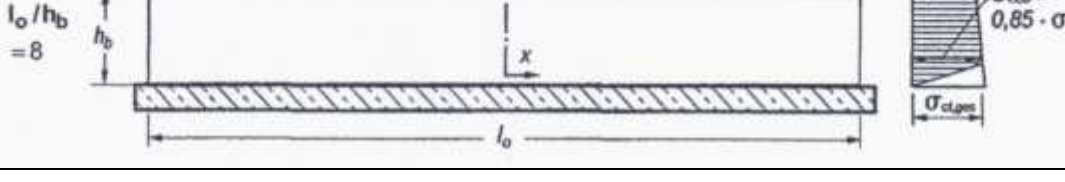
كلما صغرت نسبة طول الجدار إلى ارتفاعه، كلما أدى إلى صغر الإجهادات القسرية، يوضح الشكل ( 6 ) توزع الإجهادات القسرية بالعلاقة مع نسبة طول الجدار البيتوني إلى ارتفاعه .

نسبة طول الجدار إلى ارتفاعه	واجهة الجدار البيتوني وارتباطه مع الحصيرة	الإجهادات القسرية $\sigma_{ct}$ في المقطع X

<p>عندما تزيد نسبة طول الجدار إلى ارتفاعه عن عشرة تصبح الإجهادات القسرية على كامل ارتفاع الجدار  <math>\sigma_{ct,d} = 1.0 \sigma_{ct,ges}</math></p>	
<p>الشكل ( 6 ) : توضيح توزيع الإجهادات القسرية في الجدران البيتونوية بالعلاقة مع نسبة طول الجدار إلى ارتفاعه [ 2 ] .</p>

إن نسبة طول الجدار إلى ارتفاعه في الحالة المدروسة الأولى مساوية للقيمة 10.7 ، بينما في الحالتين الثانية والثالثة هي 5.8 و 7.4 على التوالي، مما يؤدي لتشكيل إجهادات شد قسرية تزيد مع نسبة طول الجدار إلى ارتفاعه تتسبب في تشكل الشقوق الطولية والتي لاحظناها في الحالات العملية المدروسة .
