The Effect of Using Recycled Aggregates on Concrete Durability Indicators (Acid Attack and Salt Immersion)

Dr. Ali KHEIRBEK*
Dr. Bassam HASSAN**
Basel ASLAN***

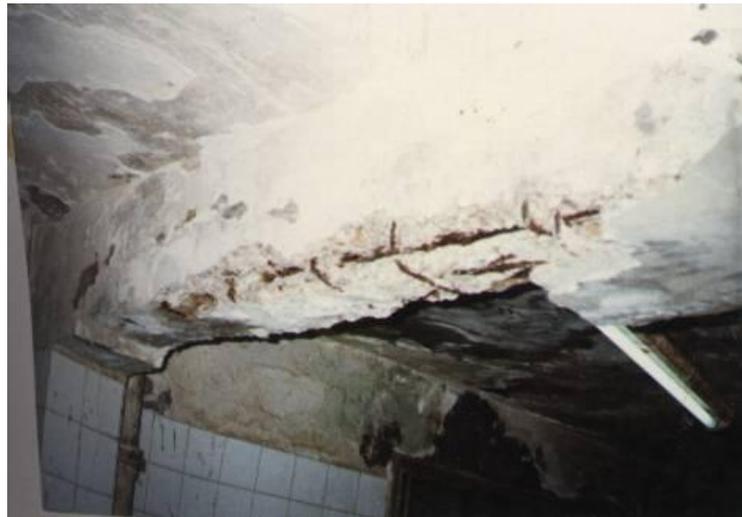
وتكون هذه المركبات بحجم أكبر من حجمها قبل التفاعل لذلك فإن التفاعلات مع الكبريتات تولد إجهادات شد في العجينة الاسمنتية المترابطة لذلك يظهر البيتون المتعرض لهجوم من قبل الكبريتات باللون المائل للبياض ويبدأ عادة بالحواف ويتبعه تشققات متزايدة في البيتون تؤدي إلى هشاشته حيث يتعرض البيتون إلى عوامل خارجية وخصوصاً في المناطق الساحلية والتي تعمل على تغلغل الأملاح بشكل أسرع للعناصر البيتونية وذلك من خلال الرطوبة والتي تتفاعل مع مكونات البيتون مكونة مواداً جديدة أكبر حجماً من الأصلية والتي لا تملك الصفة الالتصاقية توجد علاقة قوية بين مقاومة البيتون للكبريتات ومحتواه من الومينات ثلاثي الكالسيوم C3A مما يجعلها أكثر عرضة لهجوم الكبريتات كما توجد علاقة من حيث تصميم خلطة تكون أكثر اكتنازاً وأقل نفوذية وهذا يخفف من تغلغل الكبريتات إلى البيتون ويبين الشكل التالي البيتون المتعرض لهجوم الكبريتات.

ويبين الشكل (1) هجوم الأملاح على البيتون والذي يظهر باللون الأبيض:

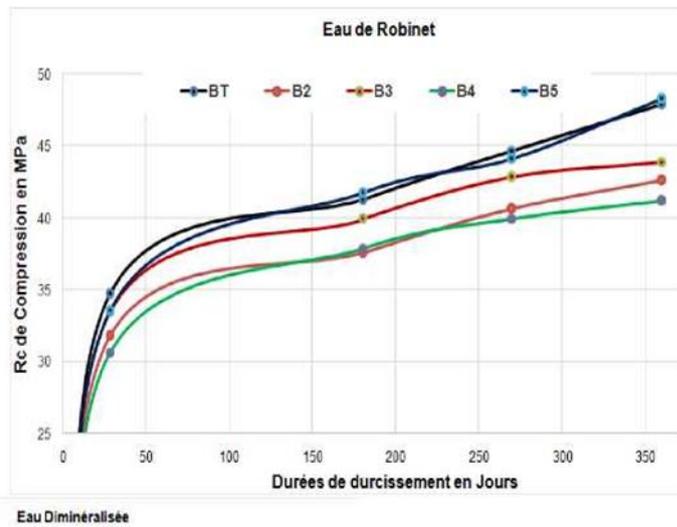
الشكل (2) العلاقة بين المقاومة على الضغط البسيط ونسب الاستبدال بالمحاليل المختلفة

قام الباحثون Layachi Berredjem, Nourredine Arabi ببحث علمي بعنوان " الخواص الميكانيكية وديمومة البيتون المصنع من حصىات البيتون المعاد تدويرها" وتقوم الطريقة التجريبية على مقارنة المقاومات الميكانيكية على المدى البعيد وذلك لعينات البيتون المحفوظ في ثلاثة انواع من المحاليل (ماء الشرب - مياه خاليه من المعادن - مياه شديدة الملوحة) وذلك لحساب مؤشرات الديمومة وهي المسامية و النفاذية و رشح نترات الامونيوم بتركيزين ضعيف وقوي. ويوضح الشكل (2) بأن المقاومة على الضغط البسيط لبيتون الحصىات المعاد تدويرها هي اقل من مقاومة البيتون الطبيعي، وهي تتعلق بشدة الاستطاعة الميكانيكية للبحص و يبلغ انخفاض المقاومة 6.5% للبيتون B3 (رمل طبيعي وحصىات معاد تدويرها) و 12% للبيتون B4 (رمل معاد تدويره وحصىات معاد تدويرها) .

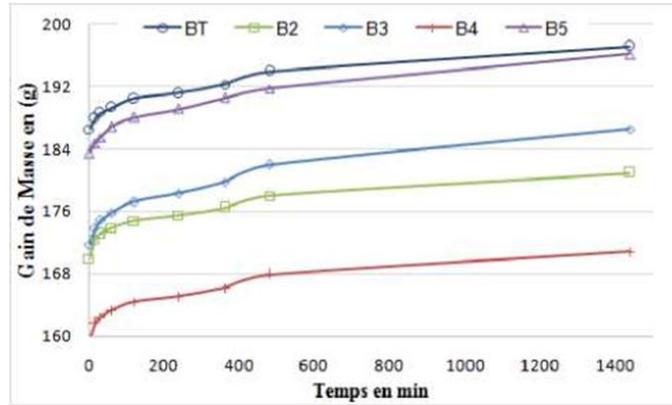
الشكل (3) الامتصاص الشعري للماء بحسب الزمن

ويبين الشكل (3) بأن الامتصاص الشعري للماء لجميع عينات البيتون متشابه وأن الشكل (4) يبين تغير الكتلة منذ الساعة الاولى وخاصة بالنسبة لبيتون الرمل المعاد تدويره بيتون (B2 و B4) . وهذا يعود لنوعية الرمل المعاد تدويره الذي يحتوي على خلطة اسمنتية ذات مسامات والتي تضم جزء كبير من الاشكال الناعمة على اثر استخدام كسارة فكية وأن الامتصاص بالنسبة لعينات البيتون الشاهد او النموذجي BT هو مشابه لامتصاص البيتون B5 وإن أعلى

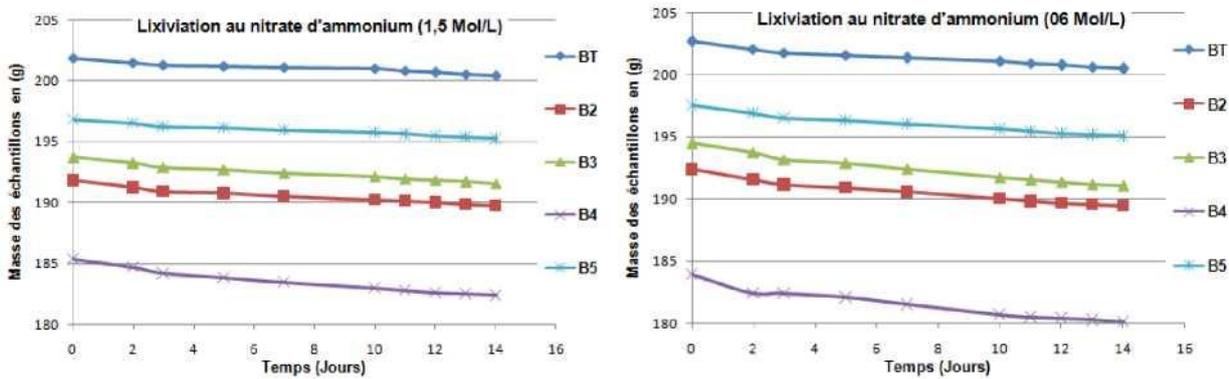
الشكل (4) مقارنة بين فقدان كتلة البيتون بحسب الزمن بتركيزين للحمض

قيم لوحظت عند منحنى B3 المكون من الحصىيات المعاد تدويرها والرمل الطبيعي يعود ربما للنسبة العالية للحبيبات الناعمة في الرمل.

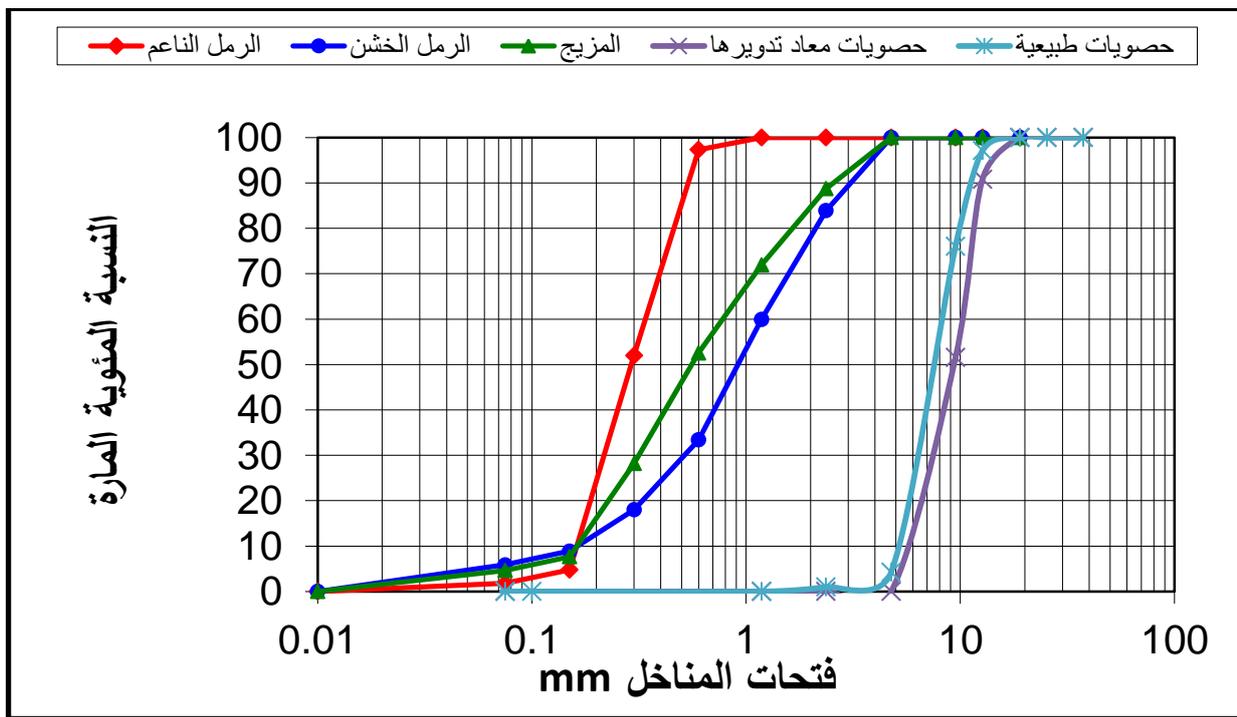
الشكل (5) منحنى التدرج الحبي الخاص بالحصى المختبرة

تم صب خمس خلطات بيتونية بنسب استبدال مختلفة للحصى الطبيعية (R0,R30,R50,R100) ويبين الشكل (5) منحنيات التدرج الحبي للحصى المستخدمة في الخلطات البيتونية.

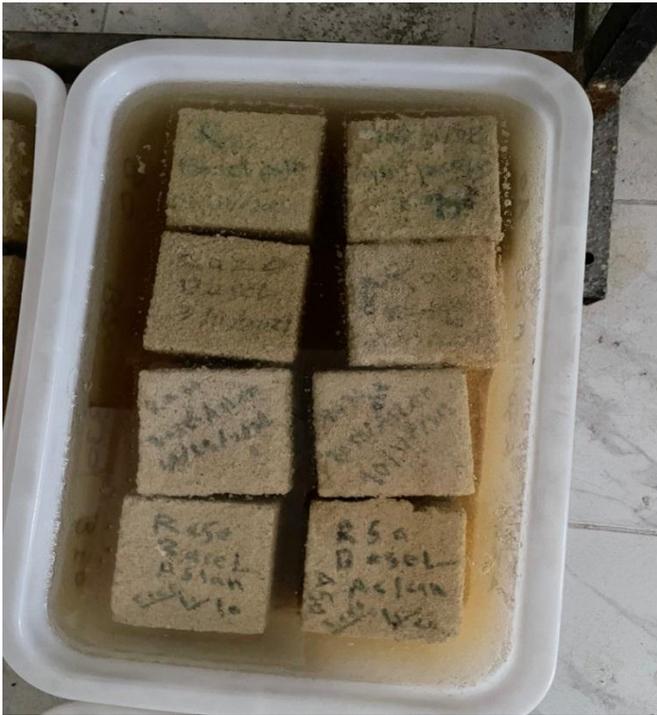
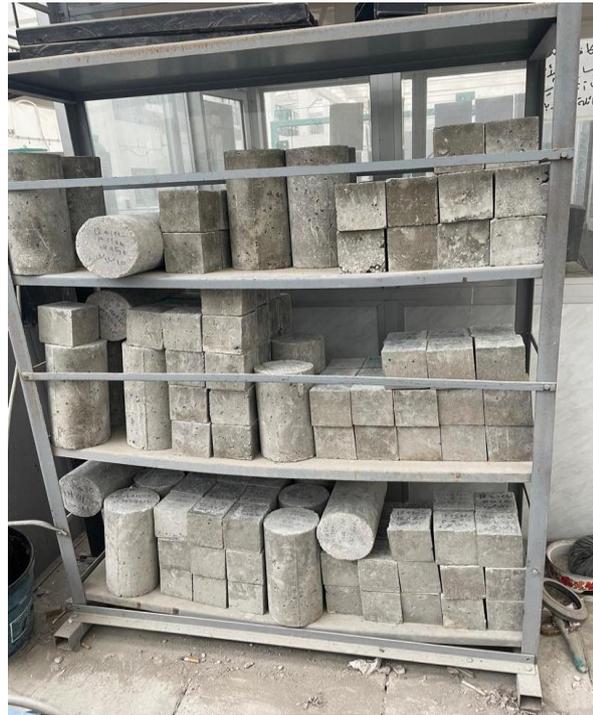
الشكل (6) عينات البيتون قبل الغمر وبعد الغمر بالأحماض

نستعرض فيما يلي أهم النتائج التي تم التوصل إليها بعد إجراء اختبارات الديمومة وهي قياس المقاومة المتوسطة لمكعبات البيتون وذلك وفق نسب الاستبدال المختلفة وبالإضافة لقياس المقاومة المتوسطة للعينات بعد غمرها بالأحماض لمدة 90 يوم بنسبة 3% وقياس المقاومة المتوسطة لمكعبات البيتون وذلك بعد غمرها بمحلول كلوريد الصوديوم بنسبة 15% . تمثلت عينات البيتون المتصلب بمكعبات أبعادها $10*10*10\text{cm}$. ويوضح الشكل (6) عينات البيتون المصنعة من الحصىات المعاد تدويرها بنسب استبدال مختلفة قبل الغمر بالأحماض وبعد الغمر:

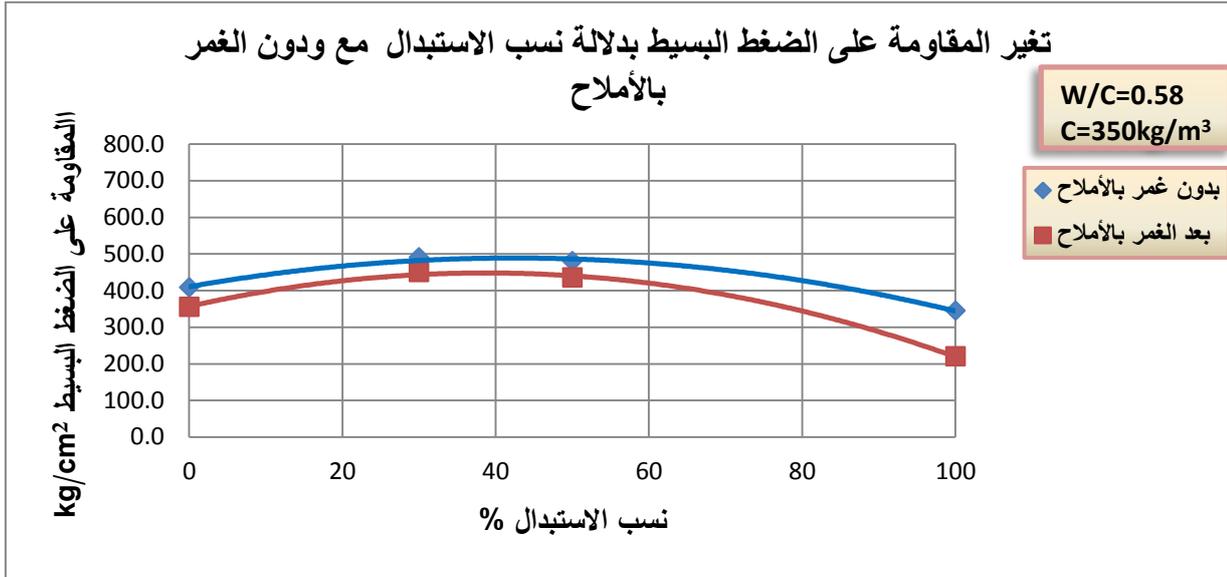
الشكل 7: يمثل العلاقة بين المقاومة على الضغط البسيط ونسب الاستبدال

6-1 تأثير نسب الاستبدال على تغير المقاومة على الضغط البسيط مع و دون الغمر بالأملاح: قمنا بتمثيل العلاقة بين المقاومة المكعبية للعينات المصنوبة (10*10*10cm) على الضغط البسيط ونسب الاستبدال وذلك على الشكل (7):

يبين الشكل (7) أنه عند الغمر بالأملح كانت قيمة انخفاض المقاومة على الضغط البسيط طفيفة فعند نسبة الاستبدال 30% انخفضت من القيمة 500 كغ/سم² إلى القيمة 450 كغ/سم² وعند نسبة الاستبدال 50% انخفضت من القيمة 480 كغ/سم² إلى القيمة 430 كغ/سم² مما يدل ان الاستبدال قد ساهم في تحسين مؤشرات الديمومة الخاصة بمقاومة أملاح الكلوريدات باستخدام نسب الاستبدال بين 0 و 50%.

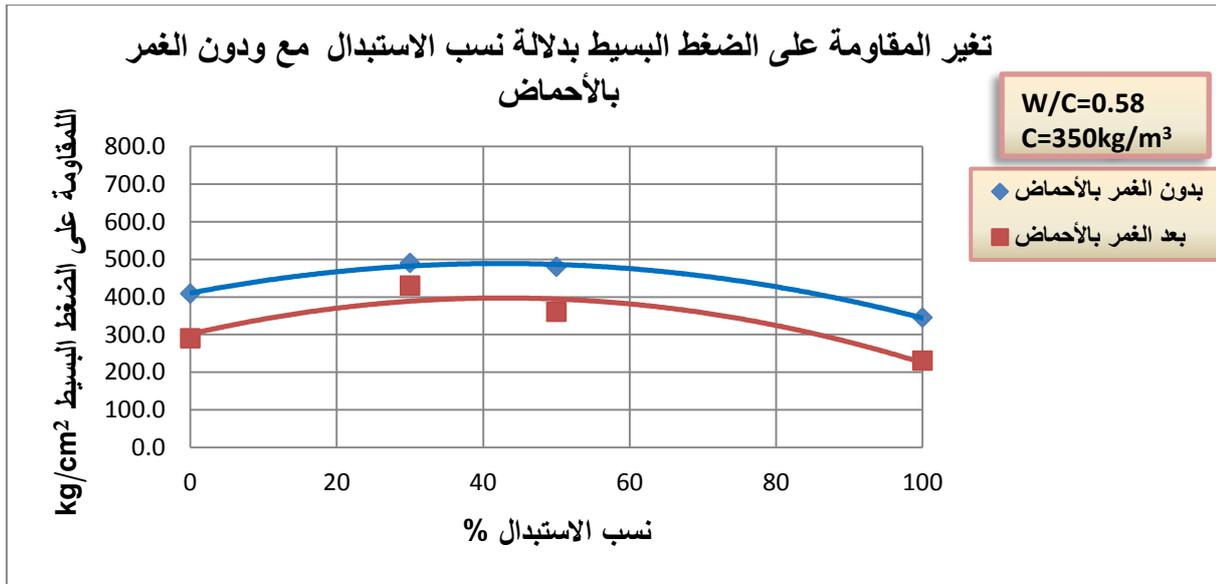
الشكل 8: العلاقة بين مقاومة العينات بعد غمرها بحمض الكبريت ونسب الاستبدال

يبين الشكل (8) تأثير استبدال الحصى الطبيعية بالحصى المعاد تدويرها على مقاومة العينات على الضغط البسيط بعد غمرها بحمض الكبريت:

يبين الشكل (8) أنه عند الغمر بالأحماض كان لتأثير الاستبدال على المقاومة على الضغط البسيط طفيفاً فعند نسبة الاستبدال 30% انخفضت من القيمة 500 كغ/سم² إلى القيمة 400 كغ/سم² وعند نسبة الاستبدال 50% انخفضت من القيمة 480 كغ/سم² إلى القيمة 390 كغ/سم² مما يدل ان الاستبدال قد ساهم في تحسين مؤشرات الديمومة الخاصة بمقاومة هجوم الأحماض باستخدام نسب الاستبدال بين 0 و 50%.

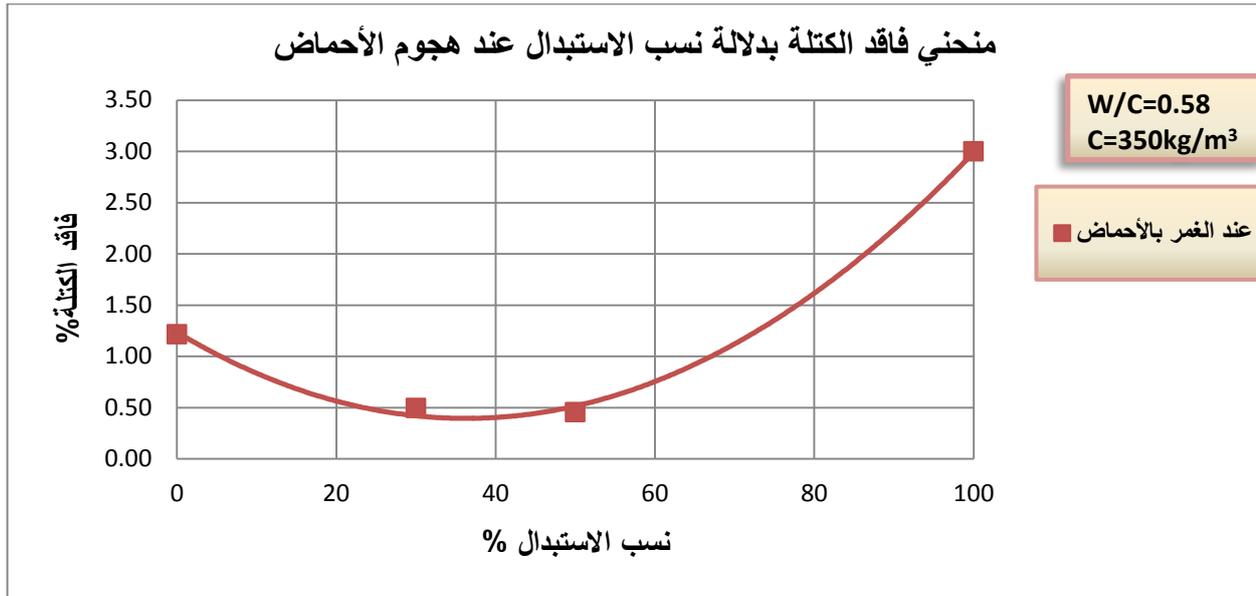
الشكل 9 : العلاقة بين فقدان الكتلة للعينات عند الغمر بالأحماض

يبين الشكل (9) تأثير استبدال الحصى الطبيعية بالحصى المعاد تدويرها على فقدان الكتلة بعد غمرها بحمض الكبريت:

يظهر منحنى الغمر بالأملاح ذو اللون الأزرق انخفاض قيمة فاقد الكتلة من القيمة 0.98% إلى القيمة 0.31% بين نسبتي الاستبدال 0 و 30% وانخفاضها إلى القيمة 0.36% عند نسبة الاستبدال 50% ويبين منحنى الغمر بالأحماض ذو اللون الأحمر انخفاض قيمة فاقد الكتلة من القيمة 1.21% إلى القيمة 0.28% عند نسبة الاستبدال 30% وانخفاضها إلى القيمة 0.37% عند نسبة الاستبدال 50% مما يدل على أن الاستبدال قد ساهم في تحسين مؤشرات الديمومة بين النسبتين 0 و 50% مما يعتبر مؤشراً واضحاً على ضعف التأثير بالأملاح والأحماض في هذا المجال لتكبير قيم هذا المعامل خارج المجال ونقل بالتالي ديمومة الخلطات ذات نسب الاستبدال المرتفعة.

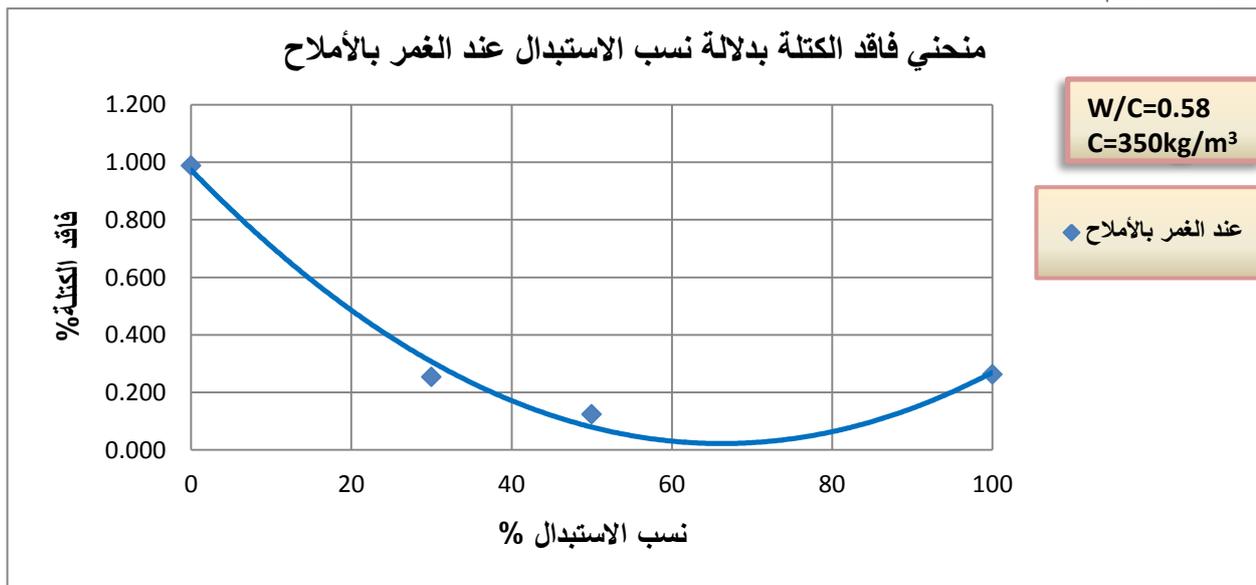
الشكل 10 : العلاقة بين فقدان الكتلة للعينات عند الغمر بالأملاح

يبين الشكل (10) تأثير استبدال الحصى الطبيعية بالحصى المعاد تدويرها على فقدان الكتلة بعد غمرها بملح كلوريد الصوديوم:

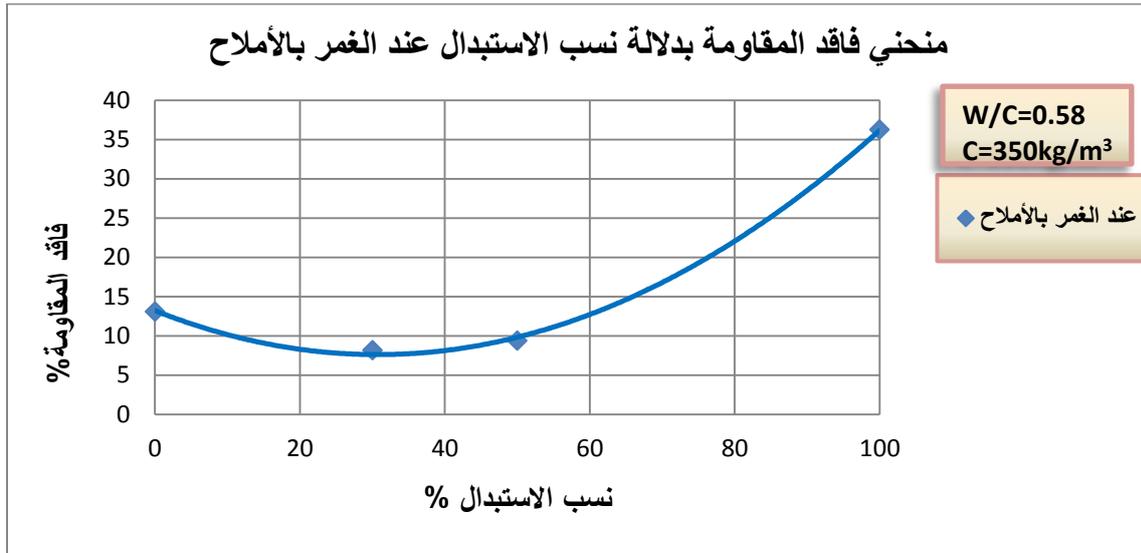
الشكل 11 : العلاقة بين فقدان المقاومة للعينات بدلالة نسب الاستبدال

يبين منحني فاقد المقاومة عند الغمر بالأملاح إلى ضعف التأثير بالغمر عند نسب الاستبدال 0 و 50% حيث انخفض قيمة فاقد المقاومة من القيمة 13% إلى 10% وبيّن منحني فاقد المقاومة عند الغمر بالأحماض إلى انخفاض قيمته من 28% عند نسبة الاستبدال 0% إلى 25% عند نسبة الاستبدال 50% مما يبين أن الاستبدال قد ساهم في تحسين مؤشرات الديمومة الخاصة بمقاومة أملاح الكلوريدات وهجوم الأحماض وهو ما يعتبر مؤشراً واضحاً للتأثير الإيجابي لحصويات الأنقاض على خصائص الديمومة المتعلقة بمقاومة الأملاح والأحماض. ويمكن تفسير الأداء الإيجابي للحصويات المعاد تدويرها على ديمومة البيتون باحتوائها على جزء من الاسمنت غير المتفاعل والذي دخل جزء منه بالتفاعلات بعد معالجة الحصويات وتكسيرها وتعرض سطح الكسر إلى عملية طحن جزئي عملت على إعادة فاعلية الاسمنت غير المتفاعل جزئياً ومساهمتها في رفع مؤشرات الديمومة [6].
