## Applied Study to Evaluate and Rehabilitate Schools Affected by the War on Syria

In this research, a framework was developed to evaluate the damaged school buildings and to determine the overall damage percentage of the building by evaluating the structural elements of the building and determining the degree of damage for each of them, through the field study and tests, leading to the structural analysis, where the Etaps program was used, and in the end, appropriate reinforcement methods were used for each A case of the structural elements and as an applied study of the framework, work was done on the case study, which is a school building in Lattakia Governorate, Aramo region, to document the method of study and the reinforcement used.

## دراسة تطبيقية لتقييم وإعادة تأهيل المدارس المتضررة من الحرب على سورية

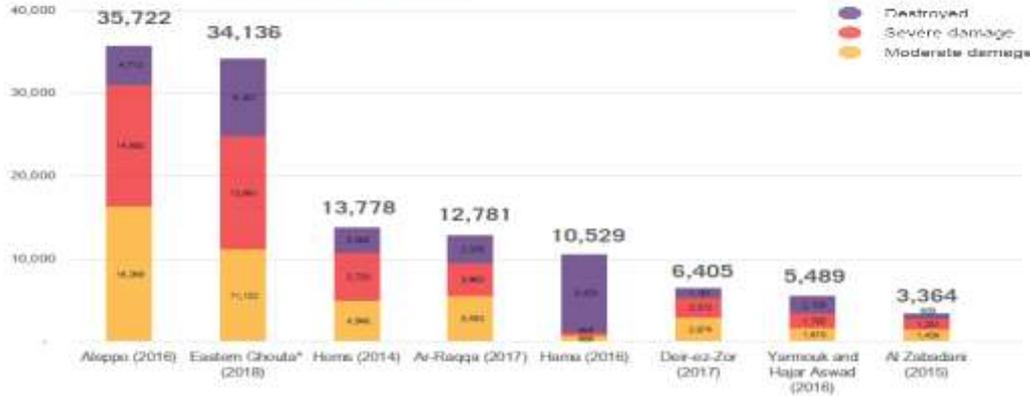
الشكل (1) عدد المباني المتضررة في بعض المدن والمناطق السورية

خلفت الحرب المستمرة في سوريا منذ أكثر من عقد وراءها الكثير من الدمار على صعيد كل من البنى التحتية والمباني السكنية، حيث وصل عدد المباني المتضررة إلى ارقام كبيرة وهذا ما تم ايضاحه من قبل REACH بالتعاون مع الأمم المتحدة للتطوير والتدريب Unitar عام 2019 والذي أوضح عدد المباني المتضررة بحسب المدينة أو المنطقة كما يوضح الشكل (1)(REACH. 2019).

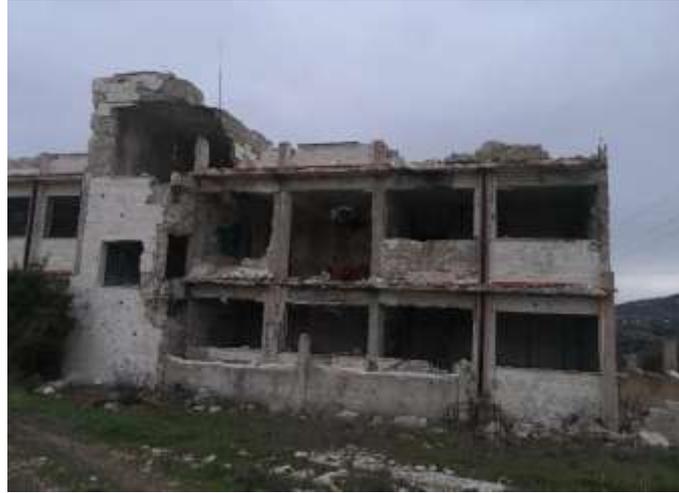
الشكل (2) صورة للمدرسة المتضررة

تم زيارة موقع المدرسة المتضررة وقد تبين وجود ضرر ضمن العناصر الإنشائية للمدرسة بالإضافة لوجود ضرر ضمن الكساعات الداخلية والبنية التحتية للمدرسة من صرف صحي ومياه حلوة كما يوضح الشكل (2) كما تم تلخيص مواصفات ومكونات المبني بالجدول رقم (1)

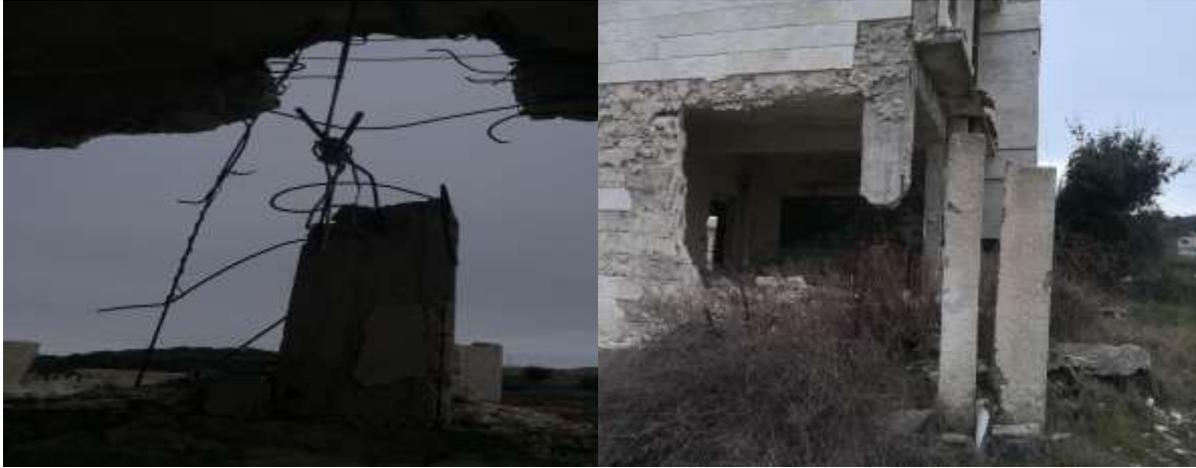
الشكل (3) بعض عناصر المدرسة بدرجة ضرر I

تقع تحت هذه التسمية العناصر التي حدث فيها انكسار او العناصر التي فقدت أجزاء من مقطعها وتشمل بعض الأعمدة الخارجية الحاملة والبلاطات والجوائز المحيطة من الخارج. يبين الشكل (3) بعض هذه الحالات التي تمت معابنتها في حالة الدراسة.

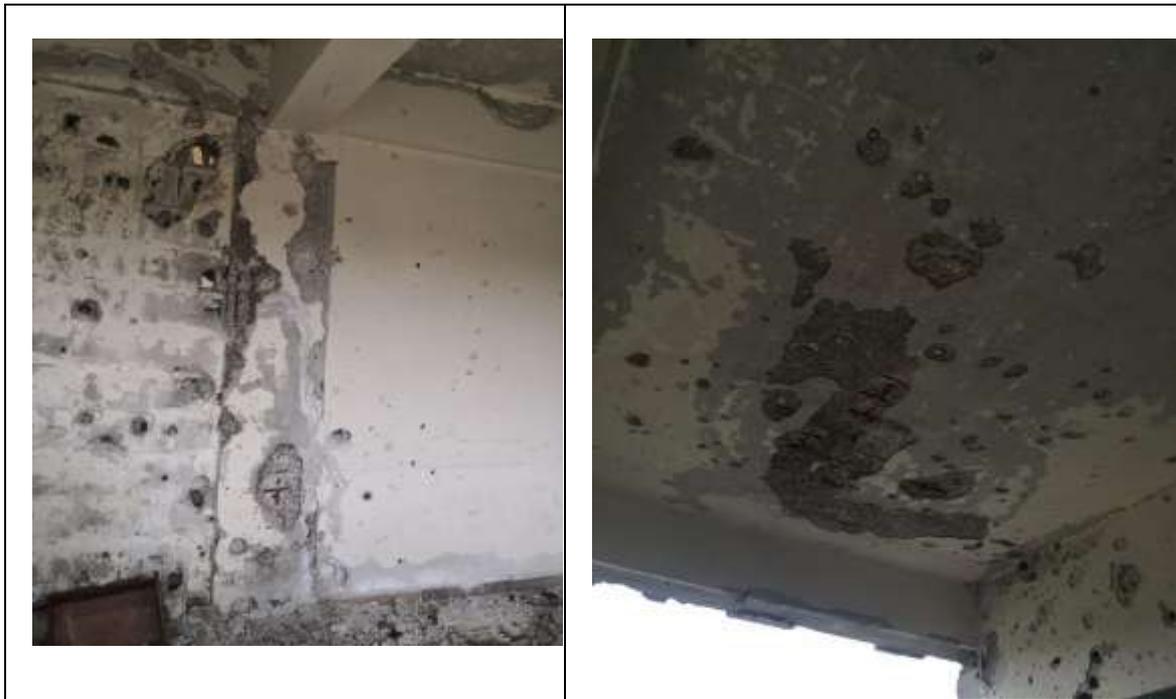
الشكل (4) درجة ضرر III لبعض عناصر حالة الدراسة

تقع تحت هذه التسمية العناصر التي انسلخت فيها الطينة الإسمنتية مع طبقة التغطية للبيتون وانكشف فيها التسليح دون أن يخرج من الخدمة كما يوضح الشكل (4) في حالة الدراسة.

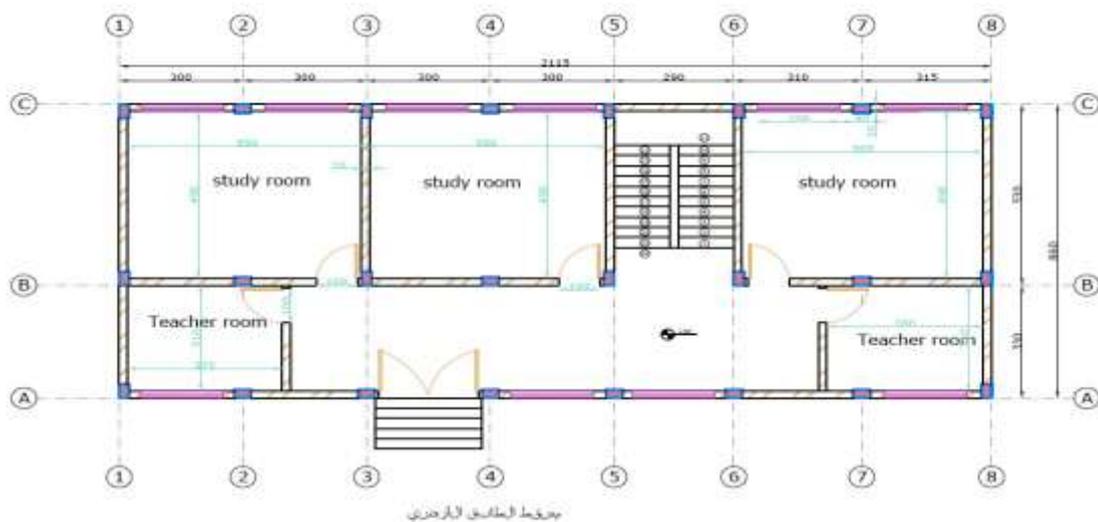
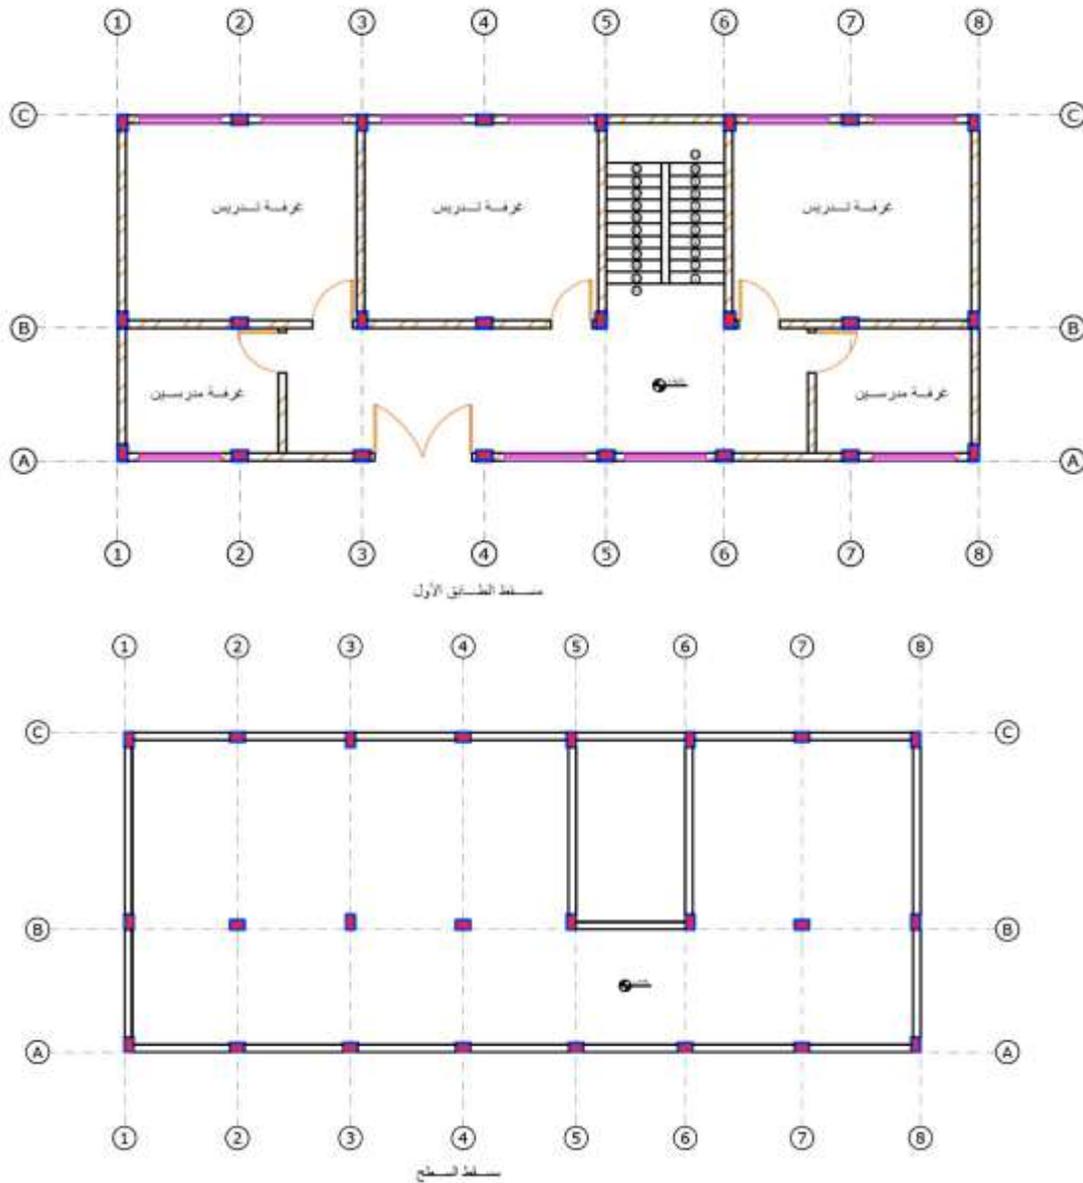
الرفع المعماري: نظرا لعدم توفر مخططات للمدرسة قام الباحث بإعداد الرفع المعماري للمدرسة ورسم المخططات

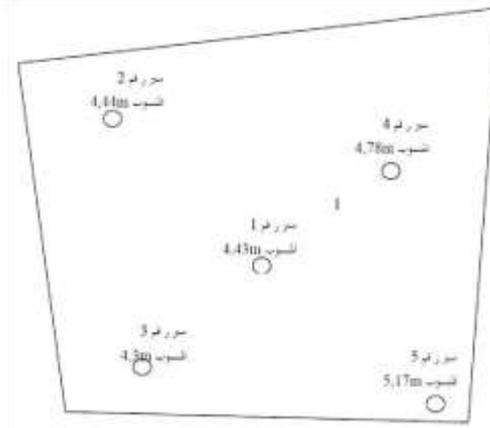
الشكل (5) توزيع وأعماق السبور التي تم اجراؤها

تم تنفيذ مجموعة من السبور الميكانيكية بلغ عددها خمسة سبور كما يوضح الشكل 5 حيث تم استخراج العينات من مناسيب مختلفة حيث تم اختبارها وتم تحديد هويتها الجيوتكنيكية وكانت كما يلي:

- تعتمد الطبقة الصخرية الرملية كثرة تأسيس وهي طبقة مشبعة بملاط كلسي تزداد صلابة وقساوة مع العمق مع عروق غضارية تملأ كلياً الفراغات في الصخر بحيث يكون الحد الأدنى لعمق التأسيس لا يقل عن 5 متر من منسوب الطريق العام.
- يجب الا تزيد قيمة قدرة الاجهاد الأعظمي المسموح نقله الى تربة التأسيس المقترحة في الموقع المدروس والناتجة عن الحمولات المركزية واللامركزية عن  $\sigma_{all} = 5.53 \text{ kg/cm}^2$

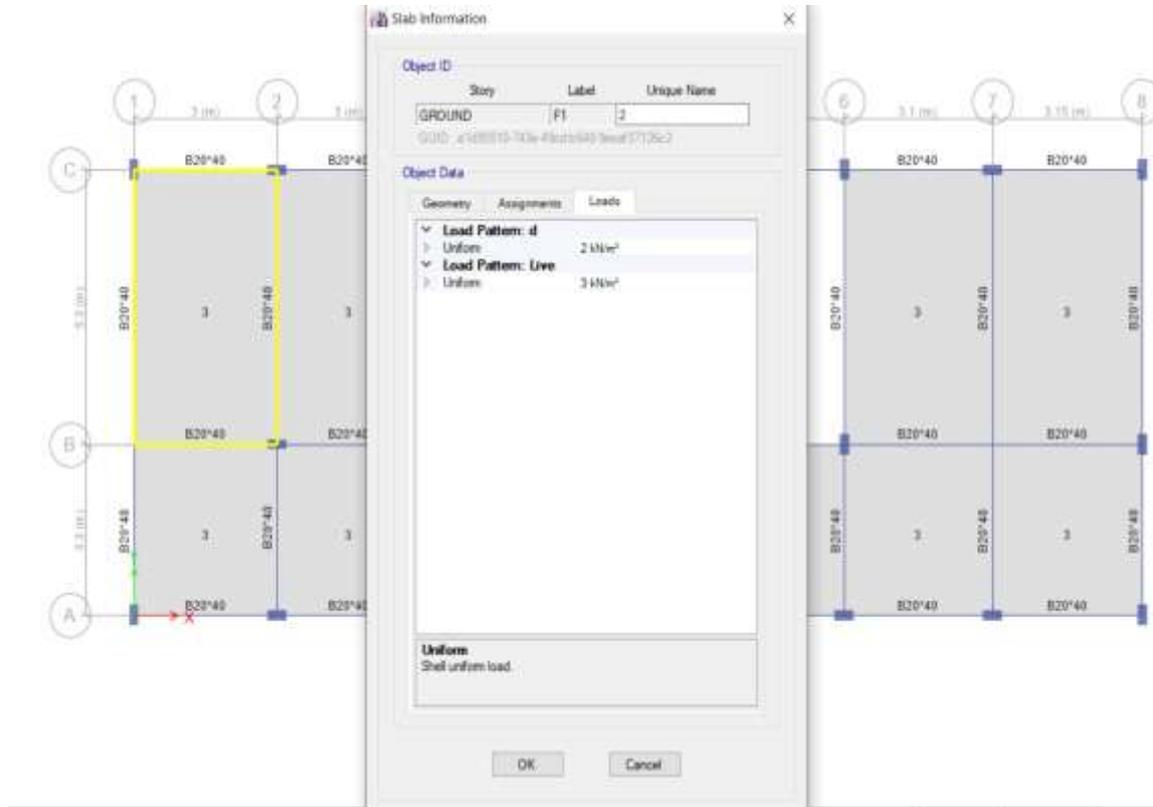
الشكل ( 6 ) واجهة اسناد الحملات الى عنصر المبنى على برنامج ايتابس

3. تعريف الحملات والتراكبات.
  4. اسناد الحملات الحية والميتة الى عناصر المبنى.
- ويوضح الشكل 6 واجهة اسناد الحملات الى عنصر المبنى

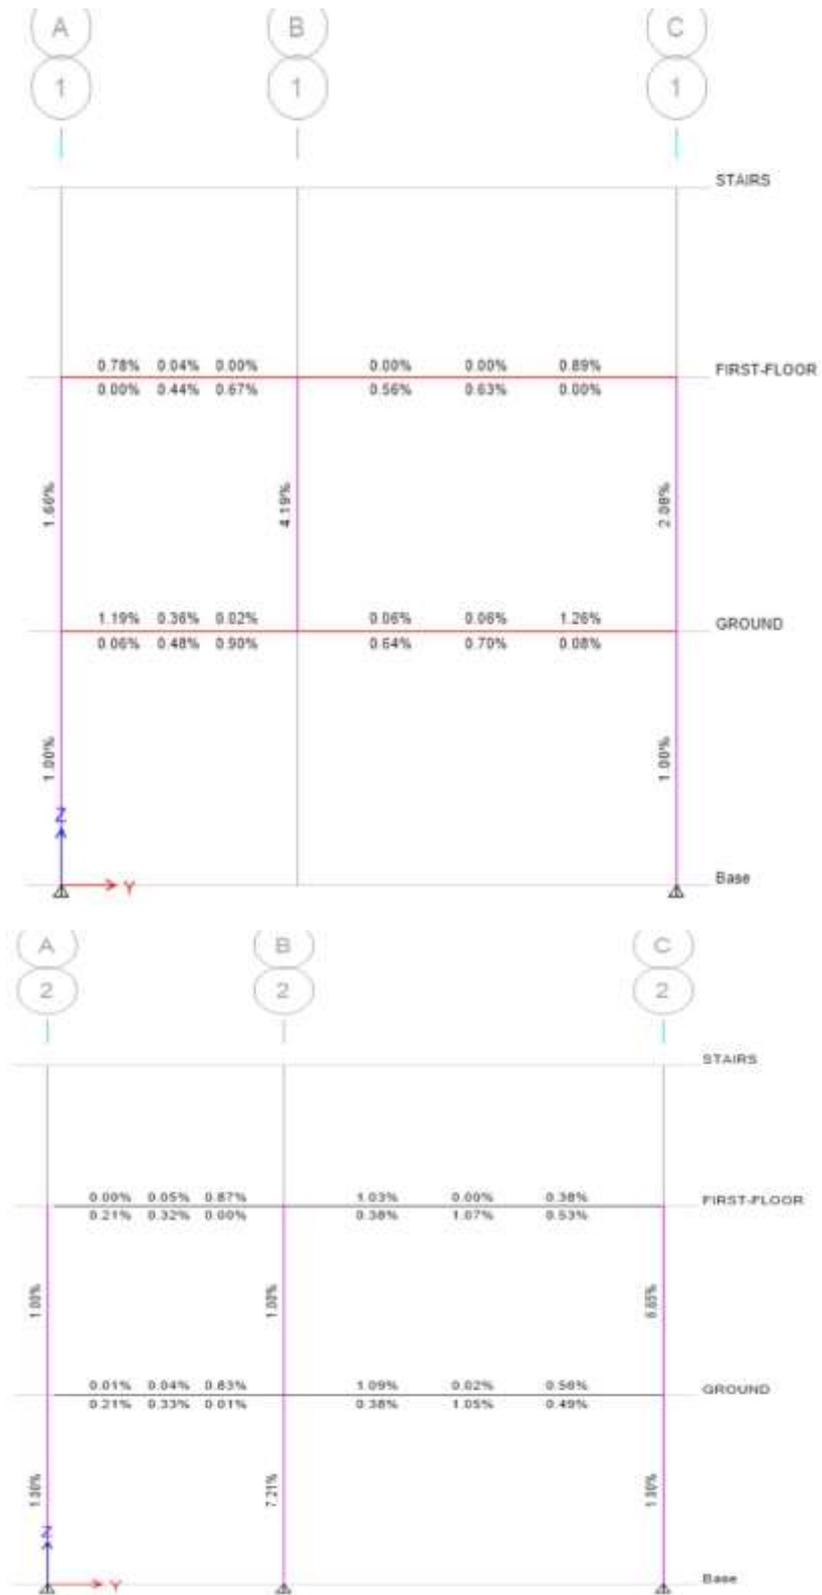
الشكل (7) بعض نتائج تحليل الايتابس للأعمدة

بعد اجراء التحليل كانت النتائج كما يلي  
 الاعمدة: باعتبار أن نسبة التسليح الاعظمية حسب الكود العربي السوري 2.5% نلاحظ وجود فشل في بعض الاعمدة لتجاوزها نسبة التسليح العظمى كما يوضح الشكل ( 7 ).

- تدعيم الأعمدة بقميص خرساني مسلح
  - تدعيم الأعمدة بقفص معدني
  - تدعيم الأعمدة بتغليفها بألياف CFRP
  - تدعيم الأعمدة باكسائها بورقة اسمنتية مسلحة
- وفي حالة الدراسة تبين بعد التحليل ببرنامج الايتابس بان العمود الوسطي في الطابق الأرضي الموضح بالشكل (12) لا يقاوم الأحمال الشاقولية وبعد الرجوع للدراسات المرجعية ورأي الخبراء تبين أن الطريقة المناسبة للتدعيم لمثل حالة الدراسة هو التطويق المعدني حيث تستخدم هذه الطريقة عندما لا يشاهد انهيار في خرسانة الأعمدة ولا يلاحظ تحنّب في تسليحها الطولي بل ان ظواهر الضعف تكمن في وجود تعشيش واضح في خرسانة العمود أو وجود بعض التشققات في الطبقة الخارجية سببها ضعف في مقاومة الخرسانة أو زيادة الحمولات عن القيم التصميمية للعمود

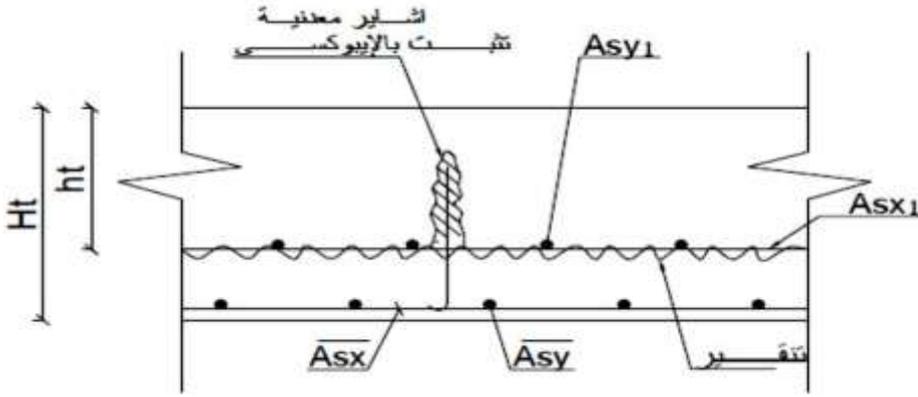
الشكل (8) طريقة تنفيذ الورقة الاسمنتية المسلحة للبلاطة

- 1- يتم تدعيم مؤقت للبلاطة المراد تدعيمها بهذه الطريقة بمورينات خشبية.
- 2- ينقر الوجه السفلي للبلاطة وتزال البقايا وينظف بالماء أو بالهواء المضغوط.
- 3- تثبيت أشاير معدنية في البلاطة مهمتها حمل التسليح  $Asx - Asy$  الجديدين
- 4- يثبت التسليحان الجديدان أسفل البلاطة على الأشاير المعدنية بعد طلاء التسليح بمادة مانعة للتأكسد.
- 5- تنفذ الورقة الإسمنتية وفق الأصول الفنية المعروفة من ثلاثة أوجه (مسمار وبطانة وضهارة) وبحيث لا تزيد سماكتها عن (4 cm) كما يوضح الشكلين (8)، (9)

وبما ان حالة الضرر صغيرة في البلاطة بالنسبة للحالة المدروسة تم اعتماد طريقة تنفيذ ورقة إسمنتية مسلحة على الوجه السفلي للبلاطة:

لتكن البلاطة المستطيلة الصماء والموضحة في الشكل تستند من أطرافها الأربعة على جيزان أو جدران حاملة فيها ونتيجة تآكل التسليح السفلي في الاتجاهين وجب معالجتها بتنفيذ طبقة ورقة إسمنتية مسلحة على وجهها السفلي.

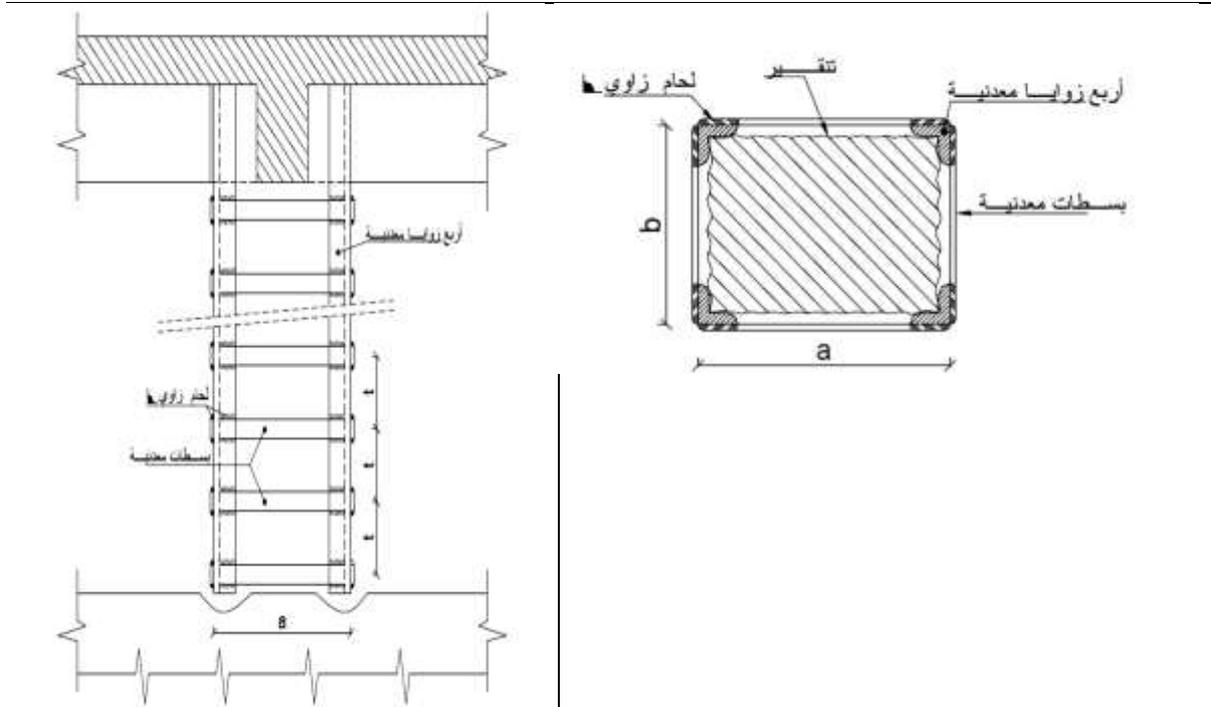
الشكل (13) تدعيم الأعمدة بفضص معدني (واجهة ومقطع عرضي)

- تم نمذجة الزوايا المعدنية ببرنامج الايتابس بما يؤمن تدعيم العمود وفقا للخطوات السابقة ويوضح الشكل 13 واجهة ومقطع عرضي لطريقة التدعيم كما يوضح الشكل 14 النمذجة الرياضية للزوايا المعدنية ببرنامج الايتابس.

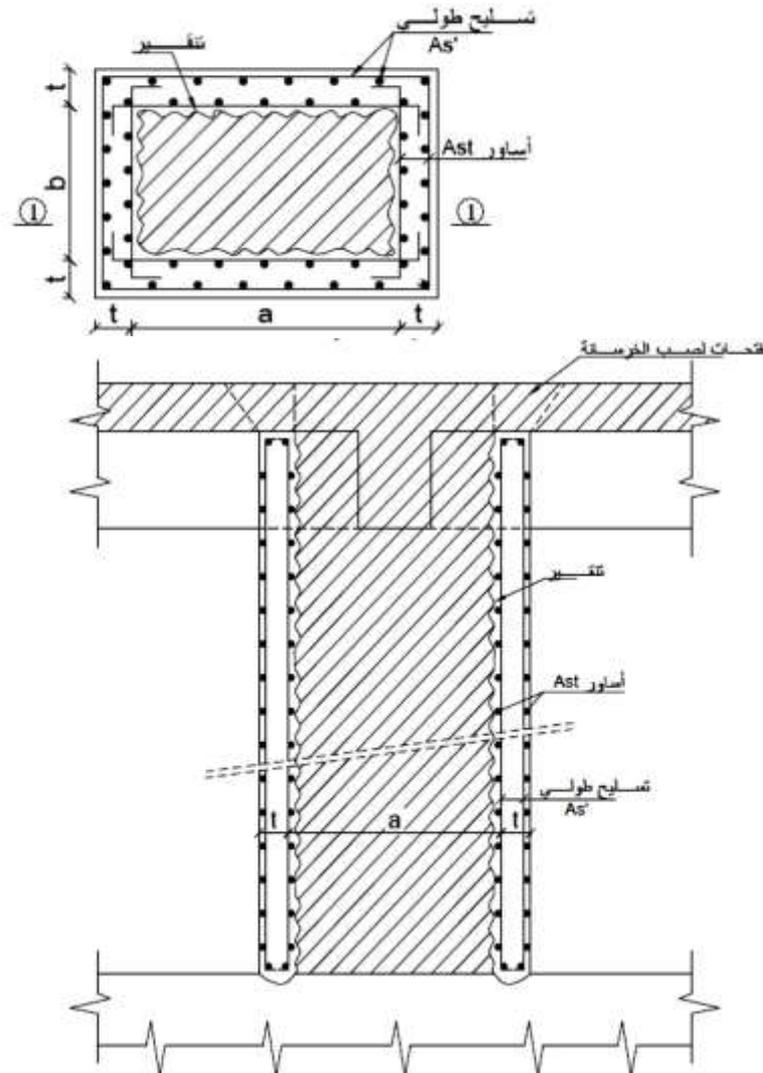
الشكل (15) مقطعاً عرضياً يوضح طريقة تدعيم عمود خرساني مسلح

يوضح الشكل (15) مقطعاً عرضياً لعمود خرساني مسلح مستطيل الشكل أبعاد مقطعة العرضي  $(a*b)$  تم تغليفه بقميص خرساني مسلح من أطرافه الأربعة بسماكة  $t$  بحيث يتم تحديد سماكة القميص وتسليحه انطلاقاً من الحسابات التالية: تحسب قيمة  $N$  كفاءة العمود الأصلي من الحمولة الشاقولية باعتبار المساحة  $(a*b)$  واعتماداً على مقاومة الخرسانة الفعلية المقاسة، وعادة يهمل التسليح خاصة اذا تعرض لاهتراء أو انحناء و تمثل  $N1$  قيمة الحمولة الفعلية المطبقة على العمود كما تحدد السماكة  $t$  بحسب مساحة القميص وهي تساوي

$$(a+2t)(b+2t) - a*b$$

باعتبارها تتحمل فرق الحملتين N-N1

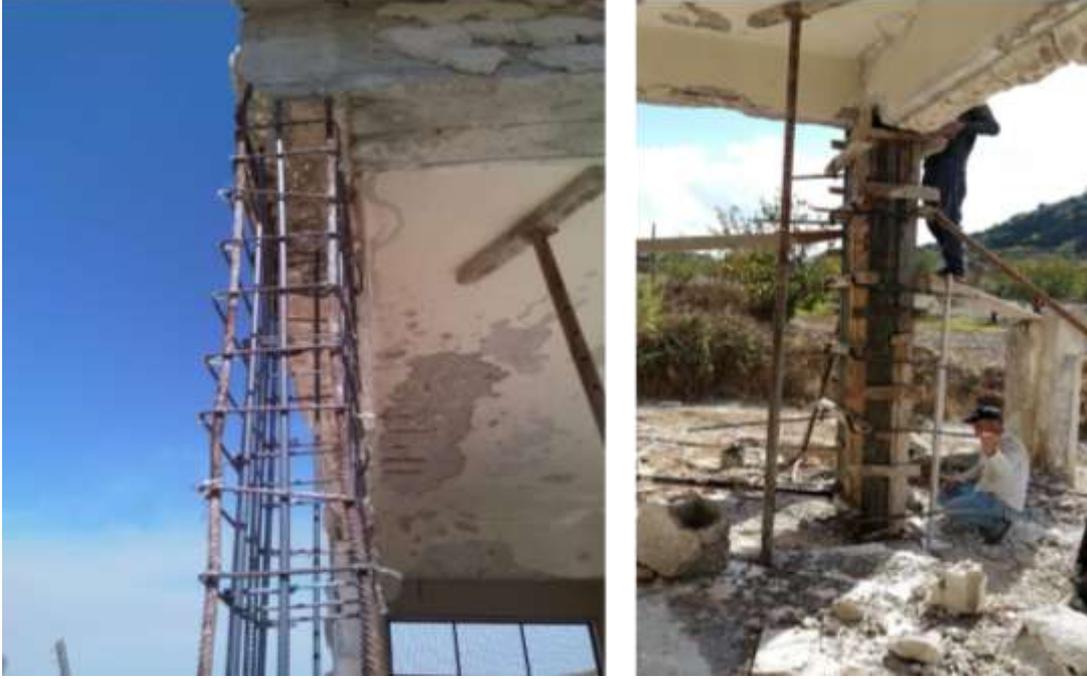
الشكل (16) تدعيم عمود بقميص خرساني لحالة الدراسة

- ✓ حديد تسليح محلزن عالي المقامة.
- ✓ بحص ورمل نهري نظيف لا تزيد أبعاده عن 25 مم.
- ✓ عيار الاسمنت 400 كغ/م<sup>3</sup>.
- ✓ ويوضح الشكل (16) أحد الأعمدة لحالة الدراسة التي جرى تدعيمها.

هناك نموذج آخر من الاعمدة تم تدعيمه باستخدام قميص خرساني مسلح، وتستخدم هذه الطريقة عندما يحصل انهيار في خرسانتها أو تساقط في طبقة الخرسانة المحيطة بالتسليح وتحذب في التسليح الطولي، كل ذلك يحدث نتيجة ضعف في مقاومة الخرسانة أو زيادة الاحمال المطبقة عن الاحمال التصميمية في الأعمدة وتفضل هذه الطريقة عندما يكون هناك نقص كبير قد يصل الى 100% بين قيمة كفاءة العمود من الحمولة المقاومة  $N$  وقيمة الحمولة الفعلية المطبقة على العمود  $N1$  اي ان

- يتم تدعيم مؤقت للجيزان المحمولة على العمود.
  - تنظير أوجه العمود بعد إزالة الورقة الاسمنتية، ثم تنظف الأوجه بالماء أو الهواء المضغوط ثم ترش بالروية الاسمنتية.
  - تركيب التسليح الطولي والاساور للقميص الداعم، اما القالب الخشبي فيركب على مراحل.
  - يجري صب الخرسانة في القميص بدءاً من طرف العمود السفلي بعد التأكد من سلامة الارتكاز على الاساس أو على السقف السفلي.
  - يفضل فتح اربعة ثقوب فوق القميص في بلاطة السقف العلوي لصب خرسانة القسم العلوي من العمود، وإذا تعذر ذلك يمكن ملء ما تبقى من الطرف العلوي للعمود بسماكة (20-30) يدويا بخلطة خرسانية مناسبة.
- وتعتمد عادة في مثل أعمال التدعيم هذه المواصفات التالية
