## أسباب التشققات في المنشآت الخرسانية المسلحة، وبعض طرق المعالجة.

## Reasons of Cracks in Reinforced Concrete Structures, Methods of Repair

Dr. Esam Melhem\*

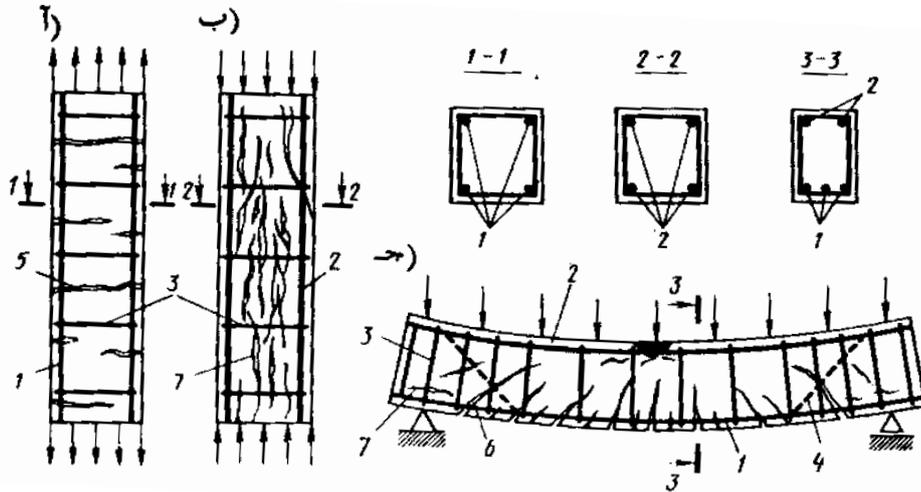
الشكل (1). بعض التشققات الأكثر شيوعاً في الأعمدة (عند تعرضها للشد (أ)، والضغط (ب)؛ والانعطاف (ج) [4].

1- فولاذ تسليح طولي مشدود؛ 2- فولاذ تسليح طولي مضغوط؛ 3- أساور؛ 4- قضبان تسليح مكسحة؛ 5- شقوق عادية؛ 6- شقوق مائلة؛ 7- شقوق طولية.

ويعد صب المنشآت الخرسانية المسلحة في الموقع العام صعباً حتى لو تمّ بشروط مثالية لأسباب مختلفة. فقد تحدث الأخطاء أثناء صب الخرسانة أو بعد الصب مباشرة. أما هذه الأسباب فيمكن أن تكون مواد الإنشاء الرديئة، أو طريقة الإنشاء غير الملائمة، أو أخطاء في تقدير التأثير السيء للطقس على مختلف العناصر الإنشائية. وتزيد خطورة العيوب في بعض التفاصيل الإنشائية كالتسليح الكثيف أو المقاطع الضيقة جداً. كما يسبب التنفيذ السيء للخلطة الخرسانية العديد من العيوب بدءاً من تغير اللون وحتى التعشيش الحاد، إلى ظهور التشققات. ونوضح في الجدول رقم (1) ملخصاً للتشققات الحادثة أثناء الإنشاء [3]. كما نوضح في الشكل (1) بعض التشققات الأكثر شيوعاً في الجوائز والأعمدة [4].

أثناء تعرض العمود إلى قوى شد ناظرية تظهر التشققات فيه عبر كامل المقطع، وتكون عمودية على اتجاه القوة، وذلك عند تجاوز إجهادات الشد لمقاومة الخرسانة على الشد في الأعمدة الخرسانية. أو عند تجاوز إجهادات الشد لمقاومة الفولاذ على الشد في الأعمدة الخرسانية المسلحة، وتكون هذه التشققات على مسافات متساوية، وعند الأساور (انظر الشكل 1، أ).

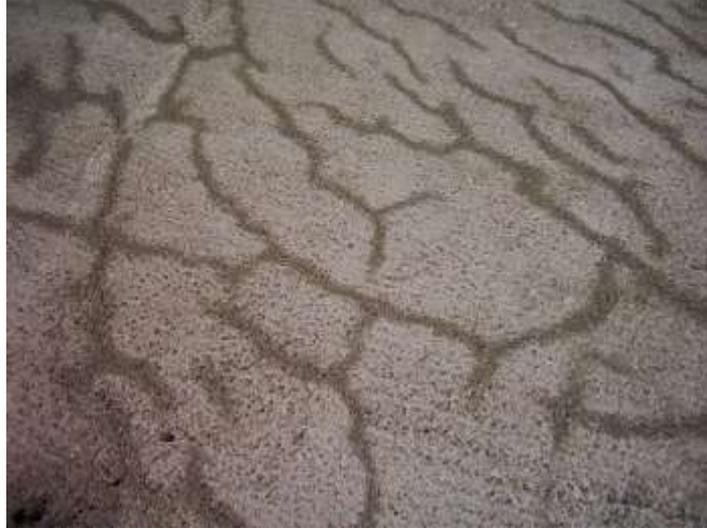
الصورة(1). شقوق تقلص لدنة نموذجية في بلاطة خرسانية غير مسلحة.

تكون الشقوق بطول لا يزيد عن  $300mm$ ، وتكون الشقوق قطرية وعشوائية في بلاطة غير مسلحة، كما هو موضح في الصورة رقم (1).

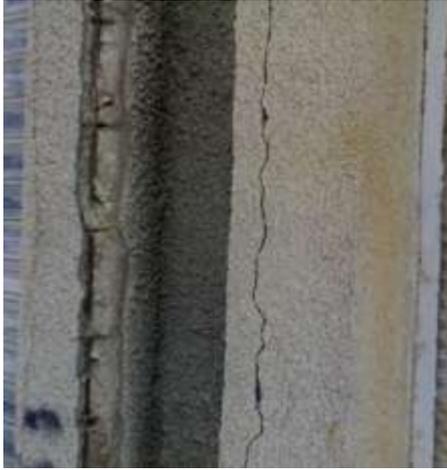
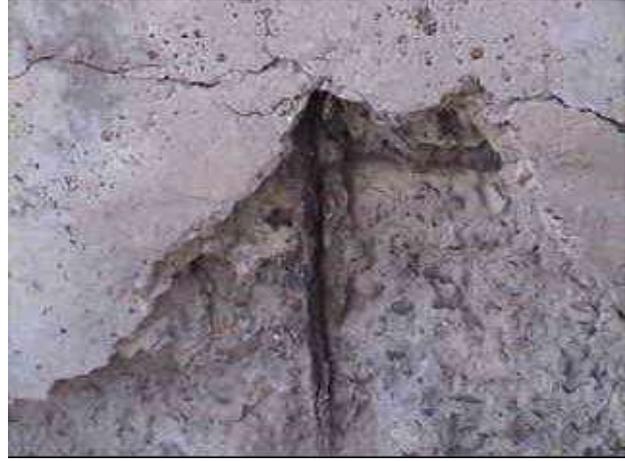
الصورة (2)، صدأ فولاذ التسليح وتشققات الخرسانة نتيجة الصدأ.

ينمو الصدأ و يتزايد حول فولاذ التسليح منتجاً تشققاتاً بامتداد طولها كما هو موضح بالصورة رقم (2). و قد يؤدي ذلك إلى سقوط الخرسانة كاشفة فولاذ التسليح، وتساعد كلوريدات الكالسيوم الموجدة في الخرسانة على ظهور هذا العيب، كما تساعد على ذلك الرطوبة المشبعة بالأملاح في المناطق الساحلية تحمل كلوريد الكالسيوم، وبالتالي فإن خطورة تآكل الفولاذ تصبح كبيرة في هذه الحالة.

إن تشققات تآكل الفولاذ خطيرة على عمر المنشأ و تحمله، حيث تقلل مساحة الفولاذ في القطاع الخرساني، وهذه الظاهرة خطيرة بصفة خاصة في الخرسانة مسبقة الإجهاد.

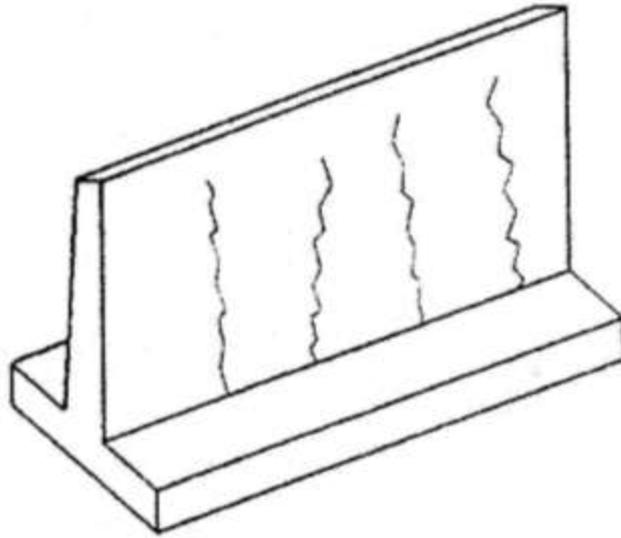
الشكل (2)، تشققات طولية في جدار استنادي ظفري بسبب فك القوالب، والردم المبكر.

4. إهمال تنظيف قوالب الكوفراج الخشبي، وفكها قبل الزمن المحدد للتصلب، كما هو موضح بالشكل (2)، وقبل امتلاك الخرسانة للمقاومة اللازمة لمقاومة حمولات الوزن الذاتي؛

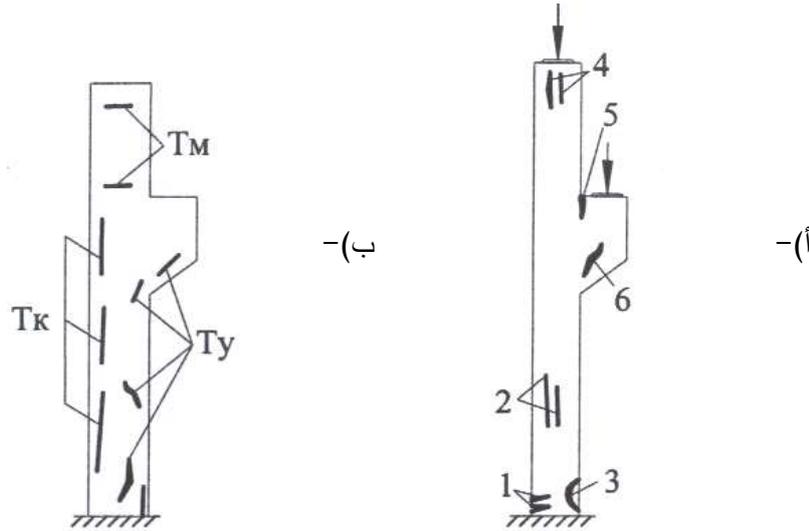
الشكل 3/ التشققات في الأعمدة.

إن توزع التشققات في الأعمدة الموضحة في الشكل رقم (3)، تتعلق بشكل رئيسي بنوعية الضغط اللامركزي (لامركزية صغيرة، أو كبيرة)، وصفات الحملات المؤثرة عليها. بالإضافة لذلك لاحظنا تأثير بعض المؤشرات التكنولوجية: مقاومة الخرسانة، نوعية التسليح، وظروف تصلب الخرسانة.

أ- بسبب القوى المؤثرة؛ ب- بسبب تكنولوجيا التنفيذ.

عند تأثير الحملات بلامركزية كبيرة، يمكن أن تتشكل في المنطقة المشدودة شقوق أفقية متسعة (التشققات رقم 1، انظر الشكل 3)، والتي تعتمد مؤشرا" عن زيادة الحملات على الأعمدة أو عدم كفاية فولاذ التسليح. أثناء تطبيق لامركزية صغيرة تظهر تشققات شاقولية (التشققات رقم 2، انظر الشكل 3)، والتي تعد نتيجة زيادة تحميل جذع العمود، أو انخفاض درجة جودة الخرسانة. ظهور التشققات الشاقولية (بنتيجة تأثير القوة) غالبا" ما يرافقها انكماش، والذي يتطابق معها بالاتجاه.

إن النوعية السيئة للحام فولاذ التسليح الطولي والعرضي أو التباعد الكبير لفولاذ التسليح العرضي (الأساور) يؤدي لضياع استقرار قضبان فولاذ التسليح الطولي المضغوط وظهور تشققات (التشققات رقم 3، انظر الشكل 3). إن غياب التسليح العرضي بشكل شبكات (تسليح غير مباشر) في منطقة تركز اجهادات الضغط في رؤوس الأعمدة، يؤدي لظهور تشققات شاقولية (التشققات رقم 4، انظر الشكل 3). وعند عدم كفاية فولاذ التسليح أو التحميل الزائد بوضوح للأظفار يؤدي لظهور تشققات (التشققات رقم 5، 6؛ انظر الشكل 3).

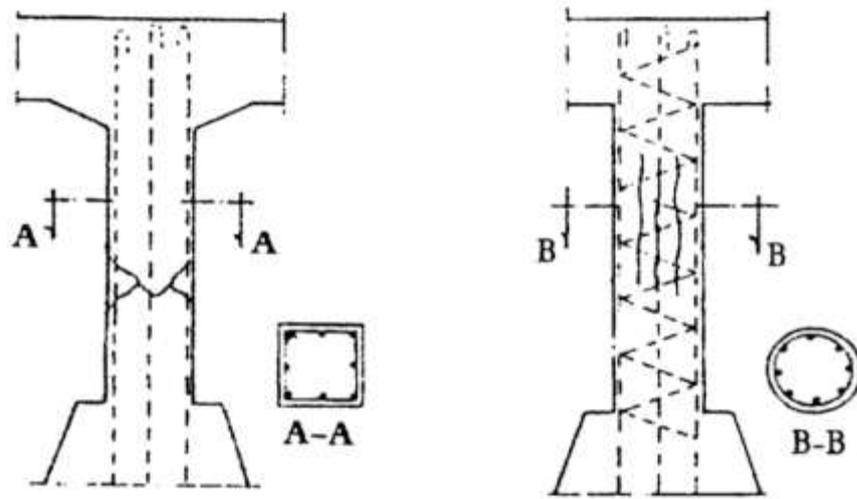
الشكل (4) التشققات في عمود بيتوني مضغوط مسلح بتسليح عادي (أ)، وتسليح حلزوني (ب)، [4].

نوضح على الشكل (4) التشققات الناجمة عن التحميل الزائد للأعمدة الخرسانية المسلحة والمضغوطة مركزياً. ففي الأعمدة المسلحة بتسليح عادي، ونتيجة ظهور التشققات، تنفصل طبقة الحماية الخرسانية، ويتبع ذلك التواء فولاذ التسليح الطولي، وخاصة عندما تكون خطوة الأساور كبيرة، الشكل (4 ، أ). أما في الأعمدة المسلحة بتسليح حلزوني، فتكون التشققات بشكل شاقولي وضمن طبقة الحماية الخرسانية، الشكل (4ب).

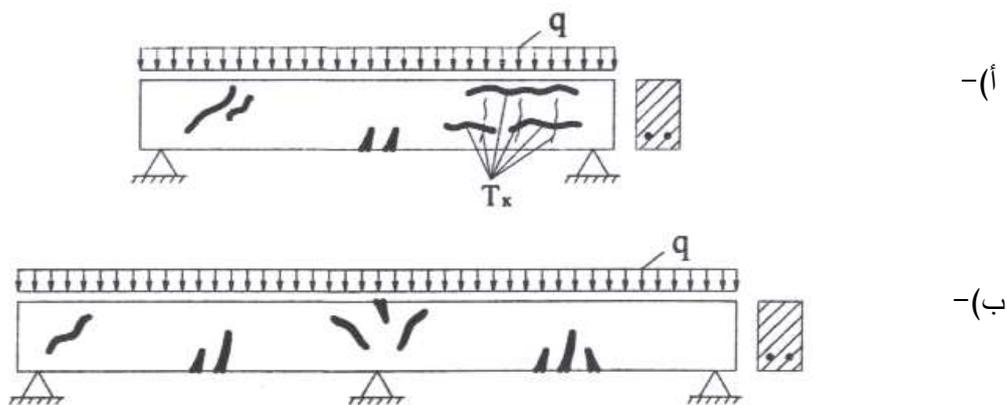
الشكل(5)،التشققات على السطوح الجانبية للجوائز بتسليح عادي

يتعلق شكل التشققات في الجوائز بشكل رئيسي بالمخطط الستاتيكي، شكل المقطع العرضي والحالة الإجهادية. نوضح على الشكل (5) التشققات في جوائز بفتحة واحدة، ومتعددة الفتحات ذات مقطع مستطيل. التشققات العادية بعرض أكبر من  $0.5mm$  يكون عادة شاهد على التحميل الزائد للجائر أو عدم كفاية التسليح الطولي الرئيسي.

أ-مجاز واحد؛ ب- متعدد المجازات.

إن سبب تشكل التشققات المائلة غالبا ما يكون انخفاض درجة جودة الخرسانة، والمسافة الكبيرة للتباع بين التسليح العرضي (الأساور)، وسوء نوعية لحام قضبان التسليح الطولي والعرضي.

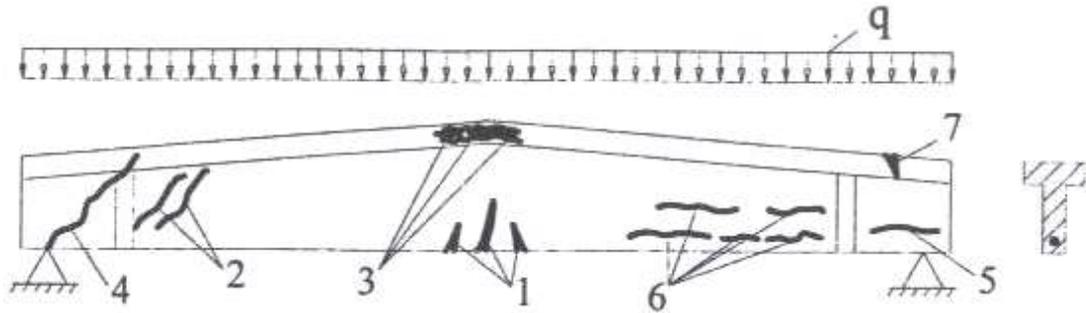
الشكل (6) التشققات على السطوح الجانبية في الجوائز المسبقة الإجهاد.  
1...7 - تشققات لأسباب سوء تكنولوجيا التنفيذ، وزيادة التحميل.

الجوائز، أو لزيادة التحميل. نوضح على الشكل رقم (6) أشكال التشققات في الجوائز المسبقة الإجهاد. كما نوضح في الجدول رقم (4) الأسباب الممكنة للظهور المفرد للتشققات.

رقم التشقق	السبب الممكن لظهور التشقق
1	<ul style="list-style-type: none"> <li>• عد مكفاية الإجهادات في الجوائز: القيمة المنخفضة لشد فولاذ التسليح، الضياع الكبير للإجهاد المسبق.</li> <li>• التحميل الزائد للجوائز وفق المقطع العادي.</li> </ul>
2	<ul style="list-style-type: none"> <li>• خلل أثناء تحضير الجوائز: انخفاض درجة جودة الخرسانة، المسافة الكبيرة للتسليح العرضي (S)، اللحام السيء للتسليح العرضي مع الطولي.</li> <li>• التحميل الزائد للجوائز وفق المقطع المائل.</li> </ul>
3	<ul style="list-style-type: none"> <li>• انخفاض درجة جودة الخرسانة.</li> <li>• التحميل الزائد للجوائز وفق المقطع العادي.</li> </ul>
4	<ul style="list-style-type: none"> <li>• خلل تثبيت التسليح المسبق الإجهاد: انخفاض درجة جودة الخرسانة؛ عدم كفاية مقاومتها على الضغط.</li> </ul>
5-6	<ul style="list-style-type: none"> <li>• غياب التسليح المكسح في منطقة تثبيت التسليح المسبق الإجهاد.</li> <li>• انخفاض قيمة مقاومة الخرسانة في لحظة الانضغاط.</li> </ul>

7	<ul style="list-style-type: none"> <li>• عدم كفاية فولاذ التسليح المكسح.</li> </ul>

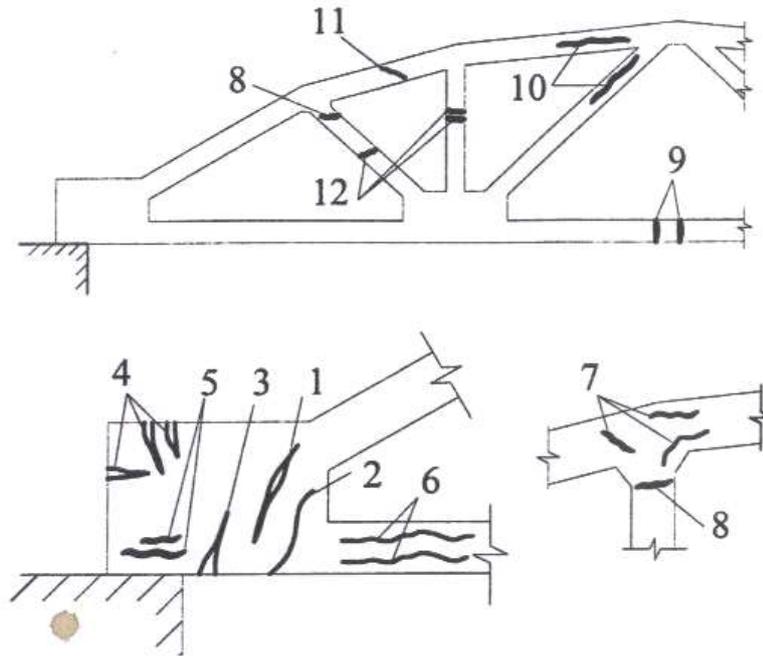
الشكل (7) -التشققات في الجوائز الشبكية.

إن ظهور التشققات في الجمالونات تتعلق بإمكانية عملها كمنشأة فراغية. اتصال عناصر الجوائز الشبكي إلى العقد يكون شرطاً "أولياً" لتتمركز فيها إجهادات متباينة بالإشارة والمواصفات: فقد تكون ضاغطة، أو شادة، أو مائلة. مخطط ظهور التشققات في عناصر الجوائز الشبكي موضح بالشكل (7)، ومواصفات التشققات معطاة بالجدول (5).

رقم التشقق	السبب الممكن لظهور التشققات
1	• انخفاض درجة الخرسانة. • عدم كفاية كمية فولاذ التسليح العرضي: التباعد بين الأساور كبير، قطر الأساور صغير.
2	• عدم كفاية فولاذ التسليح العرضي المسبق الإجهاد: انزلاقها في منطقة التماسك. • عدم كفاية كمية فولاذ التسليح العرضي.
3	• الخلل في تماسك فولاذ التسليح المسبق الإجهاد: انخفاض درجة جودة الخرسانة، عدم كفاية مقاومة الخرسانة على الضغط.
4	• عدم كفاية فولاذ التسليح العرضي بشكل شبكات، نتيجة القوى الضاغطة للتسليح مسبق الإجهاد.
6,5	• غياب التسليح غير المباشر (الشبكات، الأساور) في منطقة إرساء فولاذ التسليح مسبق الإجهاد. • المقاومة المنخفضة للخرسانة على الضغط.
7	• عدم كفاية التسليح غير المباشر للعقد (شبكات تسليح).
8	• عدم كفاية إرساء فولاذ التسليح الرئيسي للعناصر المشدودة في عقد الجمulon. • التسليح غير المباشر ضعيف في العقد.
9	• زيادة تحميل الجوائز الشبكي.
10	• انخفاض درجة جودة الخرسانة. • زيادة تحميل الجوائز الشبكي.
11	• انحناء في مستوى الجمulon أثناء التركيب، والنقل، والتخزين.

12	<ul style="list-style-type: none"> <li>• زيادة تحميل الجائر الشبكي.</li> <li>• انزياح التسليح بالنسبة للمحور الطولي للعنصر.</li> </ul>
----	--

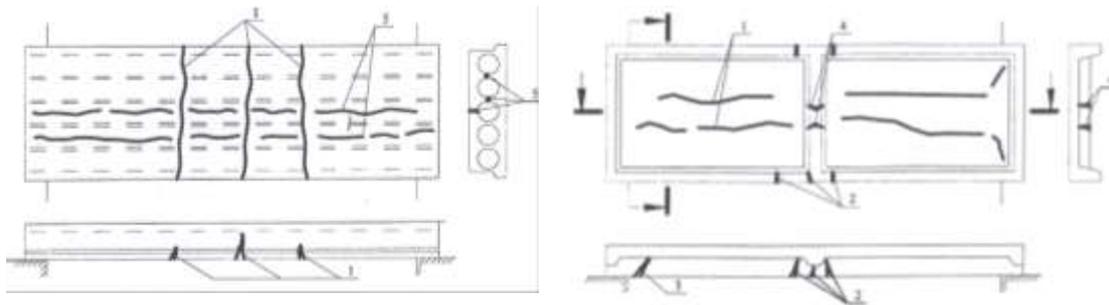
الشكل (9). التشققات في البلاطات مسبقة الصنع:

تعد البلاطات الجائزية المسبقة الصنع منشآت فراغية، والتي تتكون من ترابط الجوائز مع البلاطات. لذلك فإن تشكل الشقوق فيها نتيجة حمولات الاستثمار، عملياً لا يختلف عن عناصر المنشآت المدروسة سابقاً، في الجوائز والبلاطات. وهذا واضح بشكل كبير في خريطة التشققات في البلاطات الجائزية، المبينة في الشكل 9. من أجل البلاطات المفرغة، فإنها تتصف بظهور التشققات بسبب تكنولوجيا التنفيذ في الأعصاب بين الفراغات، وأيضاً بظهور شقوق طولية في الوجه العلوي للبلاطة باتجاه الفراغات (انظر الشكل 9، ب).

أ - في البلاطات الجائزية؛ ب- في البلاطات المفرغة؛ 1... 4 - بسبب القوى المؤثرة؛ 5 - بسبب تكنولوجيا التنفيذ.

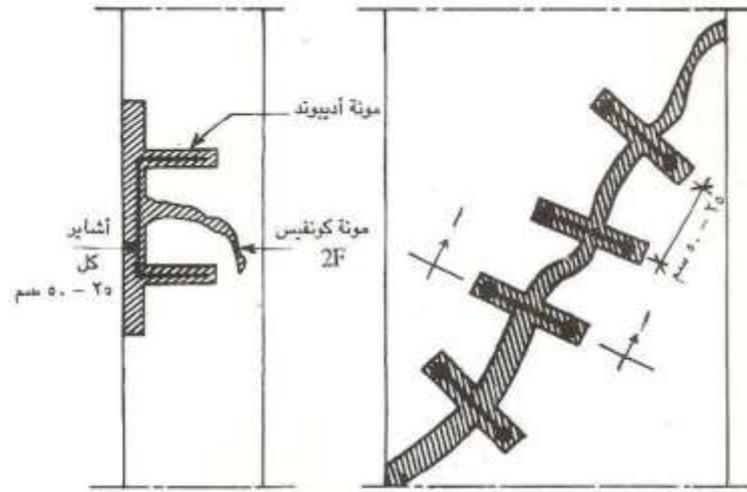
الشكل رقم 11/ معالجة التشققات بطريقة الحقن.  
مسقط رأسي للتشقق  
مقطع 1-1

ولا بد من الإشارة إلى أن مادة الإيبوكسي تستخدم لإصلاح الشقوق في الخرسانة المسلحة إصلاحاً إنشائياً، وذلك لأن الإيبوكسي مادة قوية تتمتع بمقاومة عالية على الضغط، وقوة تماسكها مع الخرسانة عالية. حيث نقوم بحقن التشققات التي لا يزيد اتساعها عن  $0.05mm$ ، إذ تتألف هذه التقنية من زرع مداخل ومخارج تهوية قريبة من بعضها على طول الشق، ونقوم بحقن الإيبوكسي تحت الضغط باستخدام مضخة هيدروليكية بعد اختبار ضغط الحقن بشكلٍ مدروس. ونوضح في الشكل رقم (11) معالجة التشققات بطريقة الحقن.

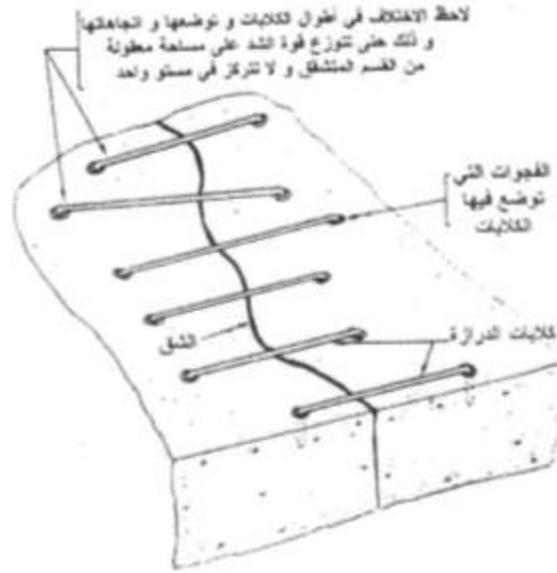
الشكل (12)، معالجة التشققات بطريقة الدائرة.

يمكننا بواسطة هذه الطريقة معالجة قوة الشد للمقطع الخرساني المتشقق، وذلك بأسلوب الخياطة كما هو موضح بالشكل (12).
