## Study of Stress Cracking Corrosion Resistance of oil Storage Tanks

### □ ABSTRACT □

## دراسة مقاومة التآكل الإجهادي الانكساري للخزانات النفطية

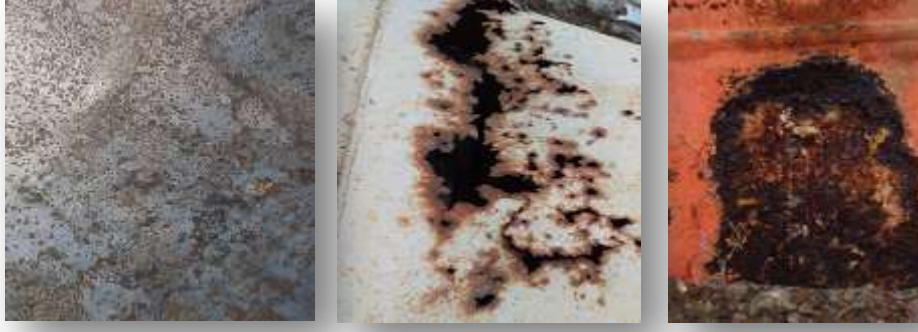
الشكل 1 بعض أشكال التآكل في الخرانات النفطية

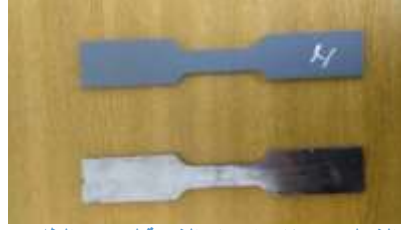
تم تحضير عينات الشد في مخبر آلات التشغيل، كما هو موضح في الشكل 2، بأبعاد قياسية للجزء العامل:

▪ طوله  $L= 56,5 \text{ mm}$ .

▪ عرضه  $b=20 \text{ mm}$ .

▪ سماكته  $a= 5 \text{ mm}$ .

الشكل 2 عينات اختبار الشد قبل وبعد الطلاء

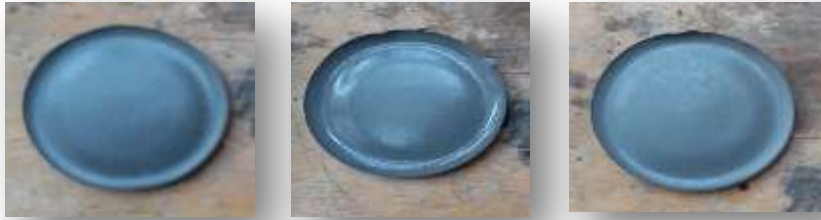
الشكل 6 بعض العينات البوليمرية المصبوبة

يوضح الشكل 6 بعض العينات البوليمرية المصبوبة.

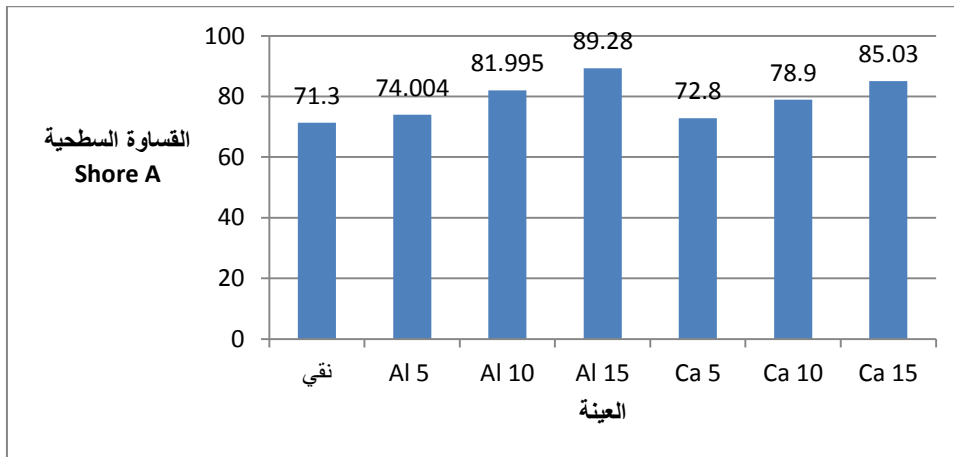
الشكل 7 نتائج اختبار القساوة السطحية Shore A للعينات

وكما موضح من الشكل 7 نلاحظ تحسن القساوة السطحية للعينات مع زيادة نسبة التدعيم، مع حصول العينة المدعمة بـ 15% أكسيد الألمنيوم على أعلى نسبة قساوة سطحية بين جميع العينات المختبرة.

ومن ثم تم استخدام جهاز القساوة السطحية Shore A لقياس القساوة السطحية للعينات تحت وزن مطبق 10 N لمدة 6 sec ، يوضح الشكل 7 نتائج اختبار القساوة السطحية للعينات.
