دراسة تجريبية لآثار العيوب السطحية على التعب الاحتكاكي الدحرجي

An Experimental Investigation in to Rolling Contact Fatigue

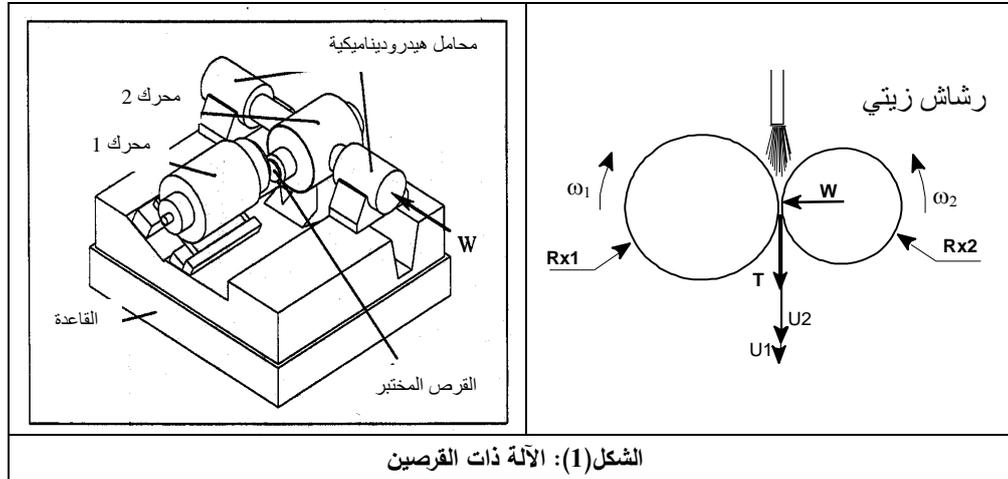
الشكل(1): الآلة ذات القرصين

تتألف الآلة ذات القرصين من محركين كهربائيين مستقلين (قيمة سرعة الدوران واتجاهها للمحرك الأول مستقلة عن الثاني)، ويتم تركيب الأقراص المراد اختبارها على محوري المحركين مباشرة كما هو موضح في الشكل (1). ويمكن رفع سرعة الدوران لكل محرك من 1000 إلى 14000 دورة في الدقيقة، كما ويمكن التحكم بسرعة كل محرك بشكل مستقل، وهذا يسمح بتبديل نسبة الانزلاق بين سطحي القرصين. ويتم تطبيق الحمل على القرصين المختبرين عن طريق مكبس هوائي (علما أن آلية تطبيق الحمل W آلية مستقلة مع أجهزة التحكم). علاوة على ذلك، فإن إمكانية اختبار أقراص ذات أنصاف أقطار (من 10mm إلى 50mm) وأنصاف أقطار انحناء في الاتجاه المحوري من (10 إلى اللانهاية) تسمح لنا بالحصول على ضغط هرتزيان (هو الضغط الناتج عن تطبيق حمل على كرة مرتكزة على سطح أو كرة على كرة وهو يأخذ شكل قطع ناقص نصف قطره الكبير يعادل 1.5 من الضغط الوسطي المؤثر، أي $p_h = 1.5F/A$ و F القوة المؤثرة بالنيوتن و A السطح بالمتر المربع و p_h الضغط) الذي يتراوح من 0.1GPa إلى 4GPa والذي يغطي جميع حالات التحميل الاحتكاكي في الميكانيكيات، كما ويمكننا هذا الجهاز من قياس قوة الاحتكاك بين القرصين عن طريق خلية قياس حمل (من 1 إلى 250 نيوتن). ونشير هنا إلى أن العينات قد تم تعريضها لحمولة التعب في المعهد العالي للعلوم التطبيقية في ليون في فرنسا أما تحضير المقاطع وأخذ الصور وتحليل النتائج فقد أجريت هنا في سوريا.

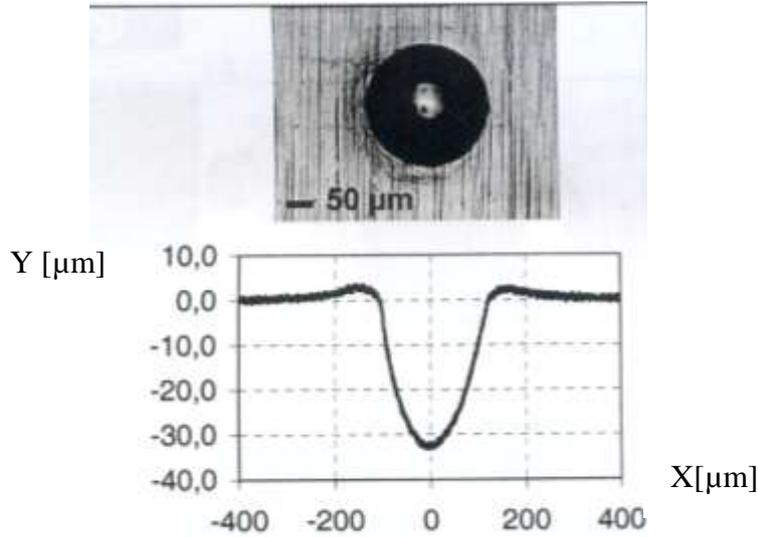
الشكل(2): شكل وعمق النقر الناتج عن جهاز القساوة Rockwell

ولكي يتمكن من محاكاة الواقع العملي للسطوح المتحاكاة قمنا بتشكيل حفر (نقر) على سطح أحد القرصين المتحاكين بواسطة آلة Rockwell، كما يوضح الشكل (2)، قبل وضعهما في الاختبار، وذلك من أجل تشكيل نقر مشابه لذلك الناتج عن دخول جزيئات الملوثات إلى منطقة الاحتكاك. وقد تم تطبيق حمل مقداره 250kgf للحصول على حفرة بعمق 38μm

وتم تصوير كل حفرة بواسطة مجهر ضوئي وتم قياس عمقها بواسطة مجس لقياس الحفر (profilometer) قبل وبعد الاختبار كما هو موضح في الشكل (2). ويبين الجدول (1) ظروف الاختبار التي تم اختيارها من أجل إظهار تأثير قيمة واتجاه الانزلاق بين السطحين المتحاكين على التعب السطحي.

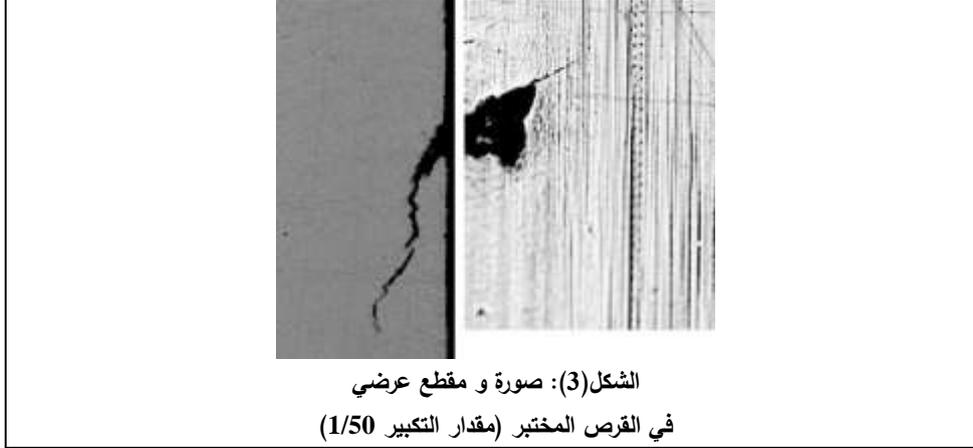
اللاحقة الصور التي تم أخذها بواسطة المجهر الضوئي. حيث إن المقطع الموجود في الجانب الأيمن يمثل تطور الشق ضمن مادة المعدن، بينما يمثل المقطع الموجود في الجانب الأيسر صورة للحفرة (النقر) التي تخفي تحتها هذا الشق شكل (3).

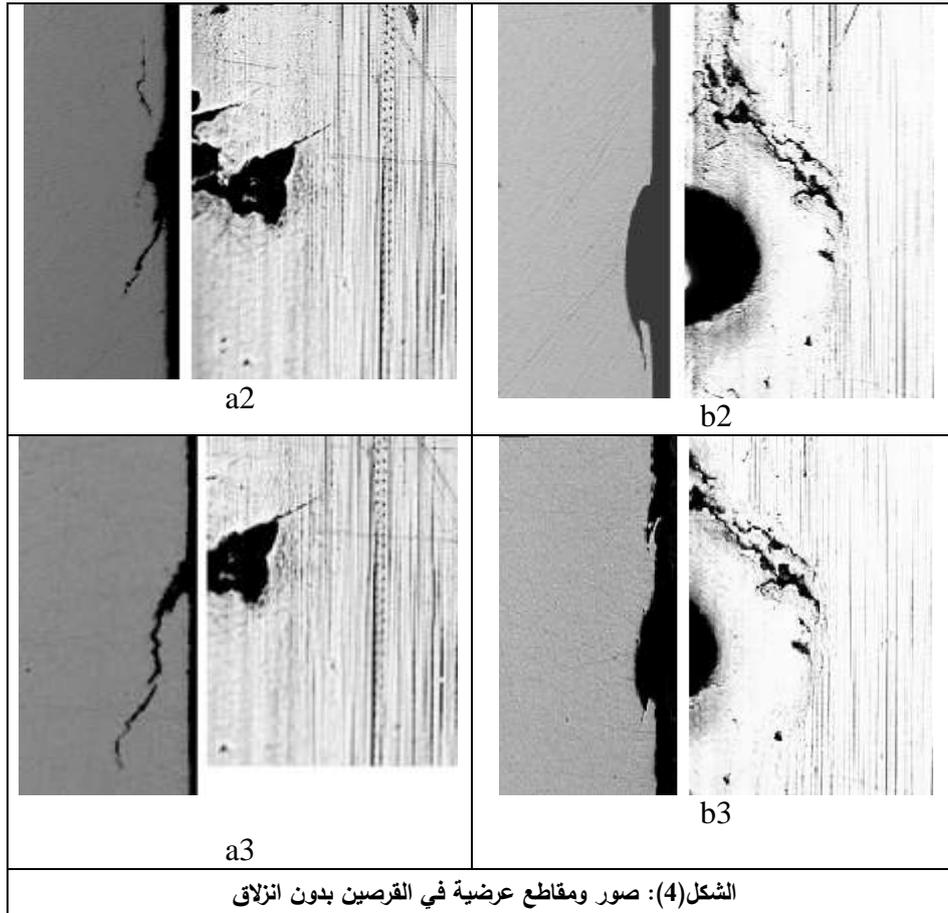
الشكل(4): صور ومقاطع عرضية في القرصين بدون انزلاق

تبين المراقبة للسطح أن القرص الأملس قد أصابه الضرر كما هو موضح في الشكل (4.a)، بينما لم يشاهد إلا بعض التشوهات لللدنة حول الحفر التي تم إجراؤها على سطح القرص الآخر بواسطة جهاز Rockwell. علماً بأن هذه التجربة تم توقيفها بعد 11.1 مليون دورة للقرص. فيما يتعلق بالقرص الذي يحوي على الحفرة الصناعية، تبين المقاطع العرضية التي تم إجراؤها أن جوانب الحفرة الصناعية قد انهضرت إلى داخل الحفرة، شكل (4.b2). وبالتأكيد فإن بداية نشوء الشق تحت الجوانب سببه إجهادات القص الناتجة عن جوانب الحفرة، ولذا يمكن الاستنتاج أن الضرر لا يصيب سطح القرص الحامل للحفر الصناعية.

أما فيما يتعلق بالقرص الأملس، فإن المقاطع المجهرية التي تم إجراؤها في القرص تبين وجود شقين باتجاهين متعاكسين موازيين للسطح (شكل 4.a2)) وعلى بعد 11 ميكرومتر عن السطح. ويظهر الشكل (4.a3) شقاً تحت السطح يأخذ اتجاه مرور الحمل، ويتوضع على مسافة 40 ميكرومتر من السطح. وتبين الحسابات العددية للإجهادات أن جميع الإجهادات تكون مساوية للصفر على عمق يتراوح بين 10 و 15 ميكرومتر ماعدا الإجهاد σ_{xz} الذي يكون اتجاه مواز للسطح، ولذا فإن هذا الإجهاد هو المسؤول عن حدوث هذا الشق، هذا وسيتم تقديم النموذج الرياضي في مقال لاحق. من خلال المشاهدات للصور المجهرية لمقاطع مادة معدن القرص تبين عدم وجود أية إمكانية لنمو الشق للسطح الحامل للحفر الصنعية. ويمكن تفسير ذلك على أن اتجاه نمو الشق معاكس لاتجاه الحمل المطبق وفقاً للدراسة التي قدمها Kaneta [28]، كما أن الشق في هذه الحالة لا يمكن له أن ينمو ضمن بنية المعدن بل على العكس يتجه إلى الانغلاق (closed). أيضاً، يمكن أن نفهم عدم نمو الشقوق في السطح الحامل للحفر من خلال الإجهادات المتبقية، والتي يمكن أن تحدث في منطقة الحفرة أثناء تشكيلها بواسطة جهاز Rockwell مما يؤدي إلى زيادة في صلادة المعدن حول وتحت الحفرة. من أجل السطح الأملس، يؤدي دخول الحفرة ضمن منطقة الاحتكاك إلى تغير في بروفيل الضغط المؤثر في منطقة الاحتكاك وهذا يقود إلى تولد إجهادات قص كبيرة موازية للسطح، وهذه الإجهادات يمكن أن تؤدي إلى نشوء ونمو شقوق تحت السطح شكل (5.a1) موازية لاتجاه الحمل المؤثر في منطقة الاحتكاك.

1. تحت ظروف التشغيل دون انزلاق بين السطحين، يتعرض السطح الحامل للحفرة لبعض التشققات التي لم تتطور ضمن بنية المعدن، لأن اتجاهها كان بعكس اتجاه مرور الحمل المؤثر، أما السطح الأملس، فقد تعرض إلى شقوق تطورت ونمت بشكل مواز للسطح بسبب إجهادات القص المؤثرة.

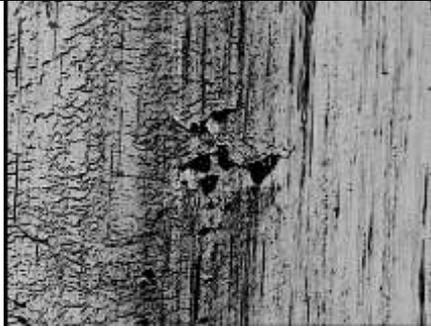
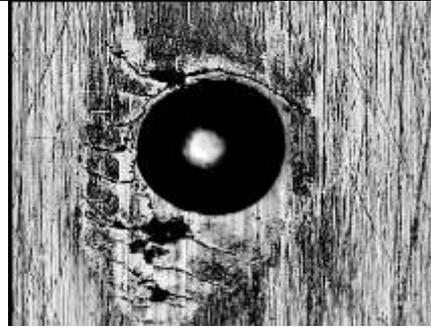
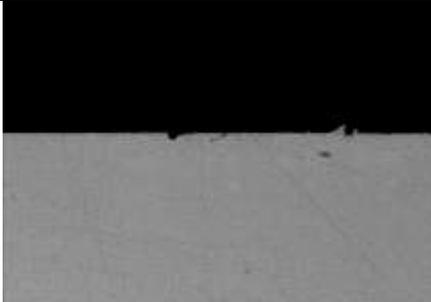
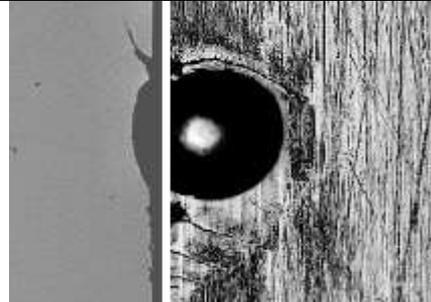
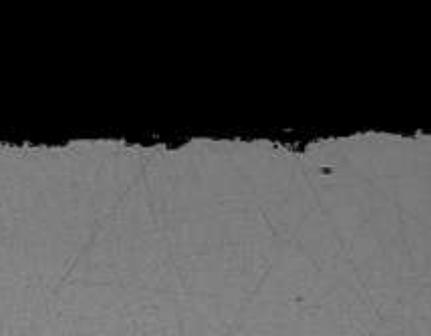
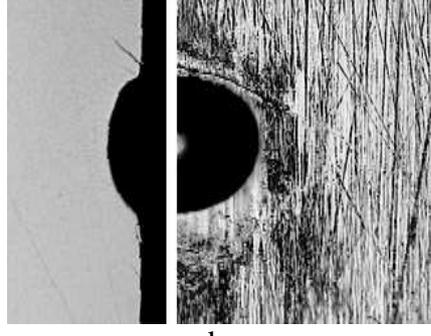
| اتجاه الحمل W ↓ | اتجاه سرعة الدحرجة U ↑ | اتجاه الانزلاق g ↓ | اتجاه الحمل W ↑ | اتجاه سرعة الدحرجة U ↓ | اتجاه الانزلاق g ↓ |
|---|---|---|--|---|---|
| <p>الشكل(6): صور ومقاطع عرضية في القرصين مع نسبة انزلاق +1.5%</p> | | | | | |

تم إجراء هذه التجربة تحت شروط الانزلاق الموجبة، وقد تم إيقافها بعد 2.5 مليون دورة، وقد ظهر الضرر على كل من سطحي القرصين المختبرين، الأملس والحامل للحفرة الصناعية، الشكل (6). من أجل القرص الأملس، كان هنالك صعوبة بتحديد شقوق تحت السطح في حين ظهرت شقوق مجهرية كثيرة وصغيرة جداً (micro spilling) لا يتجاوز طولها 3 إلى 4 ميكرومتر (شكل (6.a3)). ويمكننا تفسير ذلك من خلال ما ذكرناه سابقاً مع مراعاة أن اتجاه مرور الحمل في منطقة الاحتكاك يعمل على إغلاق الشقوق في حال ظهورها. من أجل القرص الحامل للحفرة الصناعية، تبين الصور المجهرية في المقاطع العرضية التي تم إجراؤها ظهور شق أمام الحفرة يبعد 40 ميكرومتر عن السطح، (شكل (6.b2))، وسبب ظهور هذا الشق هو التأثير الناتج عن وجود أكتاف للحفرة (shoulders) تحت ظروف الانزلاق. ومن الملاحظ أن هذا الشق قد نما في اتجاه مرور الحمل المؤثر في منطقة الاحتكاك، وبالتأكيد يمكن لهذا الشق أن ينمو حتى منطقة هرتزيان المتوضعة على مسافة 450 ميكرومتر من السطح، (ومنطقة هرتزيان: هي منطقة تحت السطح حيث تكون فيها الإجهادات الناتجة عن التحميل أعظمية وعمقها عن السطح يعتمد على شكل منطقة الاحتكاك سواء كانت ذات شكل دائري أو قطع ناقص [10,27]) وقد يقود هذا الشق إلى تقشير عميق لسطح المعدن (تسلخ الطبقات العليا من السطح)، ومن الملاحظ أنه قد نما في منطقة خالية من التشوهات اللدنة للمعدن.

كما أنه يمكن ملاحظة بعض الشقوق الميكروية خلف الحفرة الصنعية ذات اتجاه موافق لاتجاه الانزلاق وعلى عمق بحدود 4 ميكرومتر تحت السطح (شكل (6.b2)). ويُعزى تشكل هذه الشقوق إلى الإجهادات الناتجة عن تغير الشكل الهندسي للسطح حول الحفرة وإلى الآثار الهيدروديناميكية المتولدة خلف الحفرة (الآثار الهيدروديناميكية هي الآثار الناتجة عن الارتفاع المفاجئ في الضغط المؤثر بين السطحين المتحركين عند مخرج منطقة الاحتكاك، والذي يؤدي إلى تغير في بروفيل الإجهادات الناتجة تحت السطح). كما ويمكننا تفسير عدم

2. تحت ظروف التشغيل مع انزلاق موجب بين السطحين، يتعرض السطح الأملس إلى الكثير من الشقوق المهجرية التي سببت نقر سطحي له بعمق 3 إلى 4 ميكرومتر تحت السطح، أما سطح القرص الحامل للحفر، فقد كان السطح الأكثر ضرراً وتطوراً للشقوق، وذلك بسبب الظاهرة الهيدروديناميكية، وتغير الشكل الهندسي للسطح الناتج عن وجود الحفر.

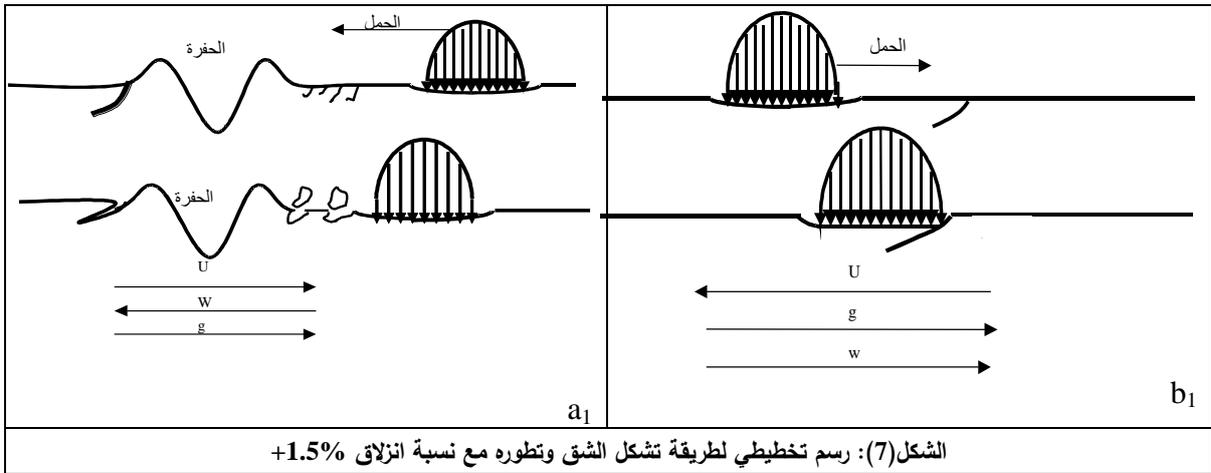
نمو هذه الشقوق ضمن بنية المعدن بالاعتماد على الحقيقة القائلة بأن هذه المنطقة قد دخلت في مرحلة التشوه اللدن أثناء تشكل الحفرة والتحميل المستمر لها أثناء التجربة بالإضافة إلى الاجهادات المتبقية التي تكونت في هذه المنطقة. يبين الشكل (7) طريقة تشكل الشقوق ضمن بنية المعدن بشكل تخطيطي، ويظهر الشق الذي تشكل بسبب تأثير الشكل الهندسي (الجزء الأيسر من الرسم) ونما وتطور بسبب التوافق بين اتجاهه واتجاه الحمل المؤثر (شكل 7.a1)). بينما تمثل الشقوق الظاهرة على الجانب الأيمن من الرسم (شكل 7.a1)) الشقوق الناتجة عن الأثر الهيدروديناميكي والهندسي والتي نمت وتطورت لنفس السبب السابق، ولكن توقفت عند حد معين بسبب الإجهادات المتبقية الحاصلة في هذه المنطقة أثناء تشكل الحفرة. أما من أجل القرص الأملس، فإن الرسم التخطيطي الموضح في الشكل (7.b1) يبين شقوقاً نمت وتطورت بشكل بسيط لأن اتجاه نموها كان عكس اتجاه الحمل المؤثر.

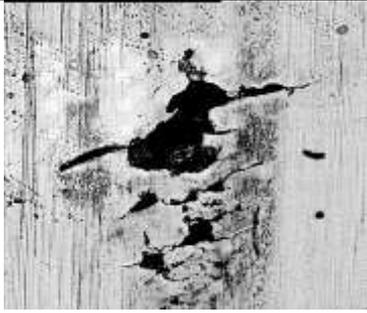
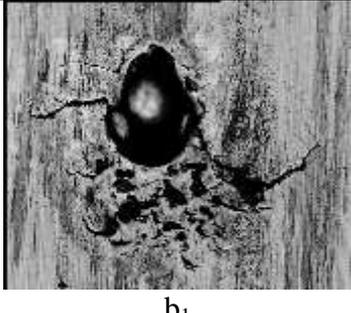
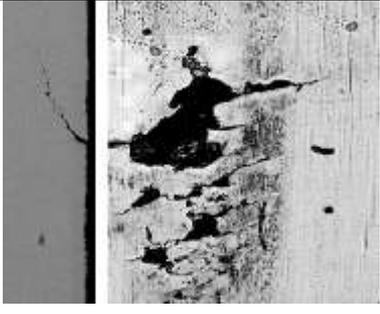
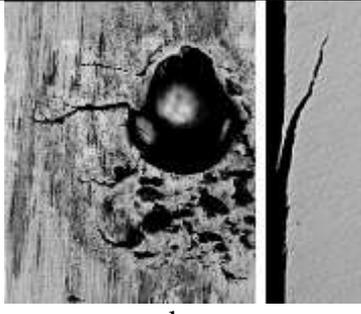
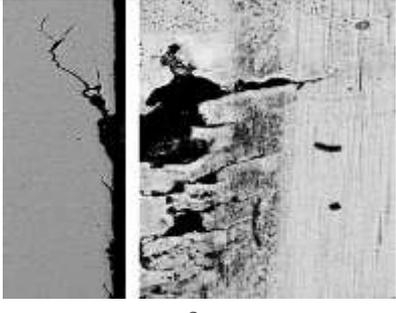
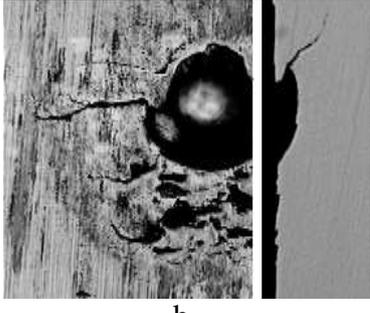
| القرص الأملس | | | القرص الحامل للحفر الصنيعة | | |
|---|---|---|--|---|---|
| الشكل (8): صور ومقاطع عرضية في القرصين مع نسبة انزلاق 1.5% - | | | | | |

تم إجراء هذه التجربة بنفس شروط التجارب السابقة، ولكن مع نسبة انزلاق سالبة، وتم توقيف التجربة بعد 4.4 مليون دورة. يبين الشكل (8) نمو وتطور الشقوق ضمن بنية المعدن، للقرص الأملس والحامل للحفرة. ونلاحظ تطوراً كبيراً للشقوق على القرص الأملس ضمن بنية المعدن لأن اتجاه الشقوق واتجاه الحمل المؤثر متوافقين. كما ونلاحظ أيضاً أن الشق نما وتطور حتى عمق 70 ميكرومتر، شكل (8.a2)، ومن ثم أخذ الشكل الموازي للسطح ليعود، ويتطور حتى العمق 90 ميكرومتر، شكل (8.a3)، ويشير هذا إلى أن التجربة فيما لو استمرت أكثر من ذلك لشاهدنا تسليخ على سطح المعدن، يمكن أن يصل إلى عمق 90 ميكرومتر. أما بالنسبة للقرص الحامل للحفرة الصناعية، فإننا نلاحظ تشوهات غير متناظرة حول الشق، وتبين المقاطع العرضية التي تم إجراؤها على مادة القرص شفاً تحت السطح بعمق 60 ميكرومتر، شكل (8.b3)، ذو اتجاه متوافق مع اتجاه الانزلاق. ويعزى ظهور هذا الشق إلى التغيير الذي طرأ على شكل بروفيل الضغط الناتج عن الحمل المؤثر (الأثر الناتج عن الشكل الهندسي)، بالإضافة إلى إجهادات القص الناتجة عن وجود الأكتاف حول الحفرة.

3. تحت ظروف التشغيل مع انزلاق سالب بين السطحين، فإن أكتاف الحفر التي أدت إلى وجود إجهادات قص كانت مسؤولة عن تشكل الشقوق وتطورها على السطح الحامل للحفر، بينما الشقوق على السطح الأملس كانت ناتجة عن اتجاه الحمل المؤثر وعن ظاهرة تدفق الزيت ضمن الشق وانفجاره.

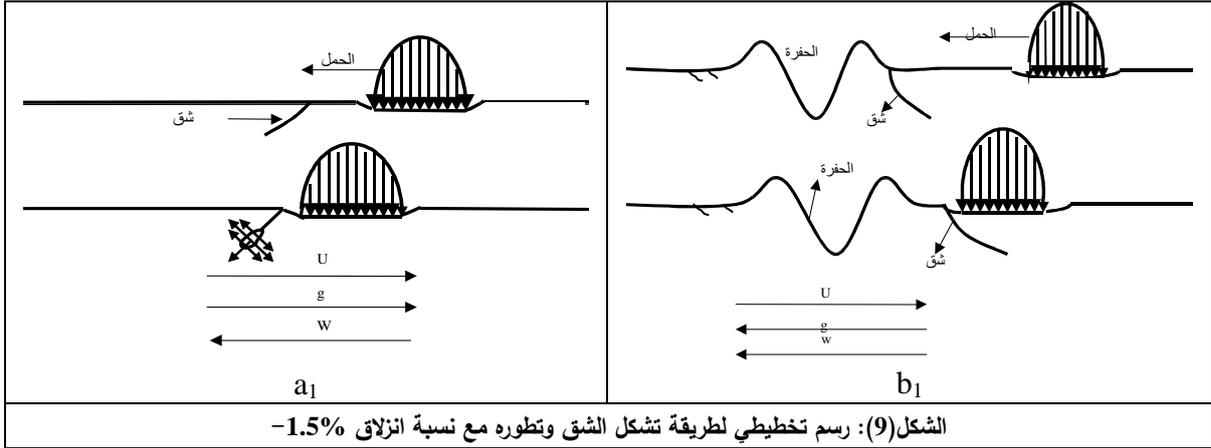
يبين الشكل (9) رسماً تخطيطياً لطريقة تشكل وتطور الشقوق في القرص الأملس والحامل للحفرة. وكما ذكرنا سابقاً فإن الشق الأطول كان بالتأكيد بسبب الأكتاف الموجودة حول الحفرة وإجهادات القص الناتجة عنها، شكل (9.b1). أما بالنسبة للقرص الأملس، فيمكن تفسير تشكل الشق ونموه من خلال التوافق بين اتجاهه واتجاه الحمل المؤثر

بالإضافة إلى دخول الزيت ضمن الشق وانفجاره تحت تأثير الضغط الناتج عن مرور الحمل عليه، شكل (9.a1)، وهذه الظاهرة تم شرحها من قبل Kaneta [28].
