رفع وثوقية القطع التبديلية لمعدات درفلة الحديد "دراسة تطبيقية على المانعة اللايبرانتية في الشركة العربية لدرفلة الحديد"

Raising the Reliability of Spare Parts of the Metalworking (Rolling) Tools Application Research on Labyrinth Seal in Arabian Steel Company (ASCO)

The research has concentrate on Labyrinth seal in roughing area.

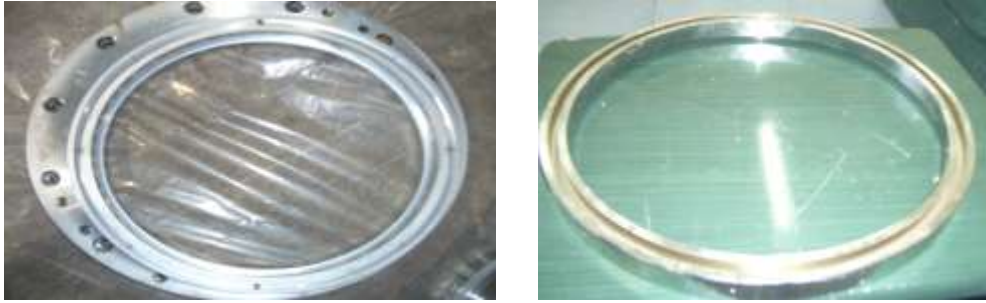
1- لايرنت، وهو مؤلف من قطعتين متداخلتين لا يمكن فكهما، ويكون بينهما فراغ يمر عبره الهواء المضغوط، ويخرج من تقوَب جانبية لمنع دخول الماء والشوائب في أثناء دوران المحاور، وهي مبينة في الشكل (1).

الشكل (1) يبين قطعتي الليبرنت

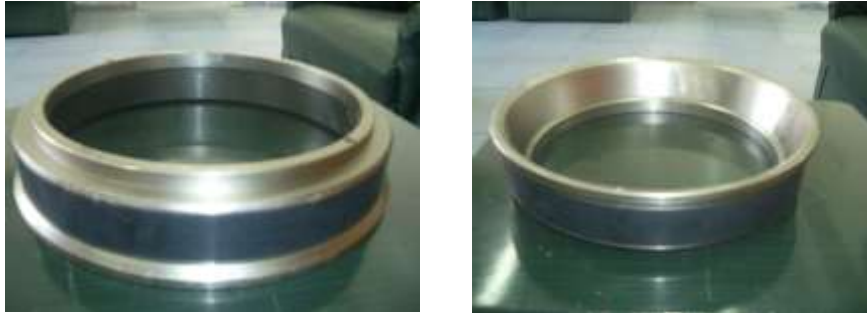
2- رقبة المحور، وتوضع على المحور بشكل ثابت، وتدور معه، وهي مقابلة للابيراننت، وهي موضحة في

الشكل (2) يبين رقبة المحور

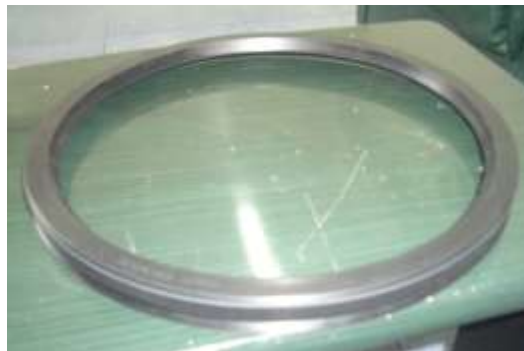
3-مانعة الزيت، وتوضع بين رقبة المحور واللابيراننت من الأسفل، وهي مبينة في الشكل(3).

الشكل (3) يبين مانعة الزيت

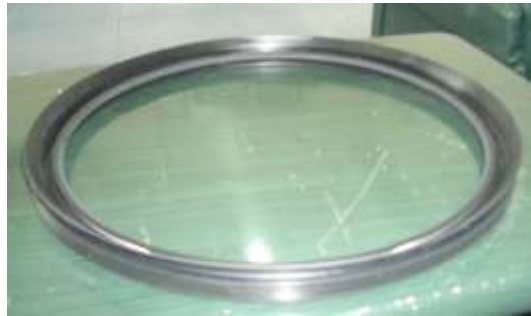
4-مانعة الماء، وتتوضع بين رقبة المحور واللابيرانت من الأعلى، وهي مبينة في الشكل(4).

الشكل (4) ويبين مانعة الماء

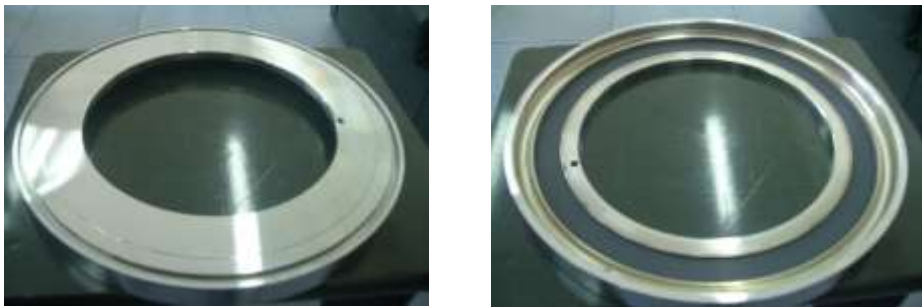
5-غطاء اللابيرانت، يتوضع فوق اللابيرانت، و يكون ثابتاً على رقبة المحور، و يدور معها، وهو مبين في

الشكل (5) يبين غطاء اللابيرنت

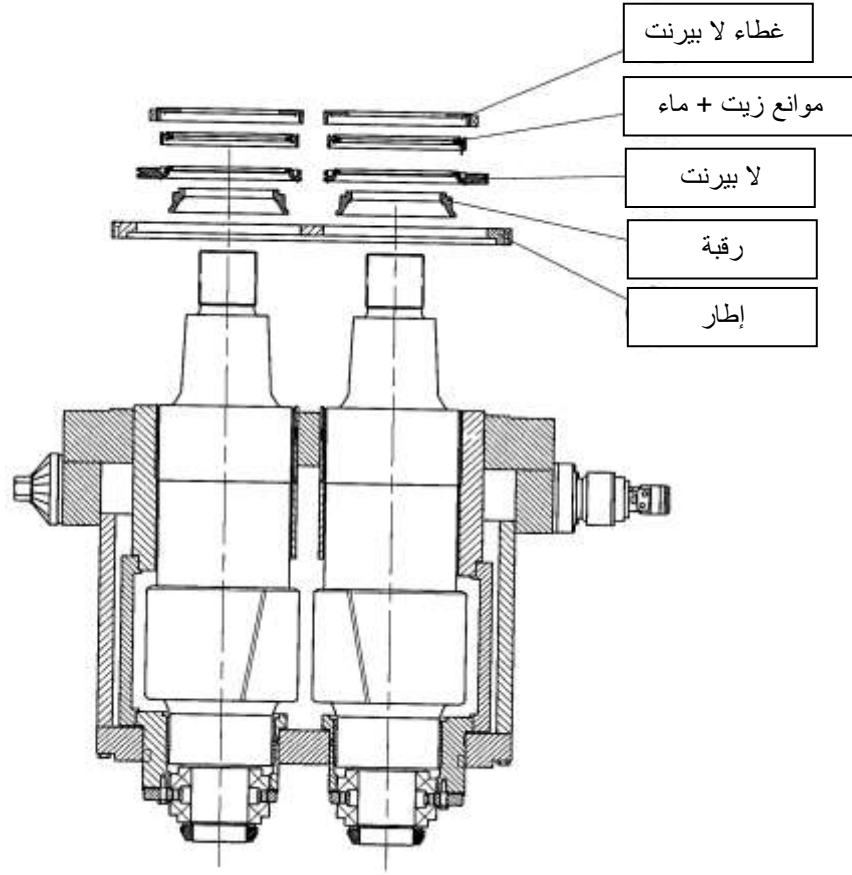
تعتمد آلية عمل هذه المانعة على التداخل بين الأجزاء المكونة لها؛ إذ يتم تركيب اللابيرنت أولاً، ويكون ملاصقاً ومثبتاً على الجلبة الثابتة التي تحضن المحور بواسطة براغ مسدسة غاطسة، لكي لا تعيق تركيب بقية الأجزاء وحركة حلقة الدرفلة، ثم يتم تركيب رقبة المحور عن طريق تحمية الرقبة إلى 120 درجة مئوية، ليتم تثبيتها على المحور المتحرك بطريقة التداخل الحراري لتكون مثبتة عليه بشكل قوي، بعدها تتركب مانعة الزيت بين اللابيرانت والرقبة بطريقة الحشر، ثم يتم وضع مانعة الماء فوق مانعة الزيت بين اللابيرانت والرقبة بطريقة الحشر أيضاً، ثم يركب غطاء اللابيرانت على رقبة المحور عن طريق تحمية الغطاء إلى 120 درجة مئوية، ليتم تثبيته على الرقبة بطريقة التداخل الحراري، ليكون مثبتاً عليه بشكل قوي، ويستطيع أن يدور معه فوق اللابيرانت لحمايته، وأخيراً يركب كاشط على الغطاء لإزاحة الخبث عن اللابيرانت في أثناء العمل، ويتم الآن تركيب حلقة الدرفلة فوق غطاء اللابيرانت، ويكون ملاصقاً له و مثبتاً على مخروط (كونيك) المحور، والشكل (6) يوضح تسلسل التركيب [1].

الشكل (6) يبين تسلسل تركيب المانعة اللابيرنتية

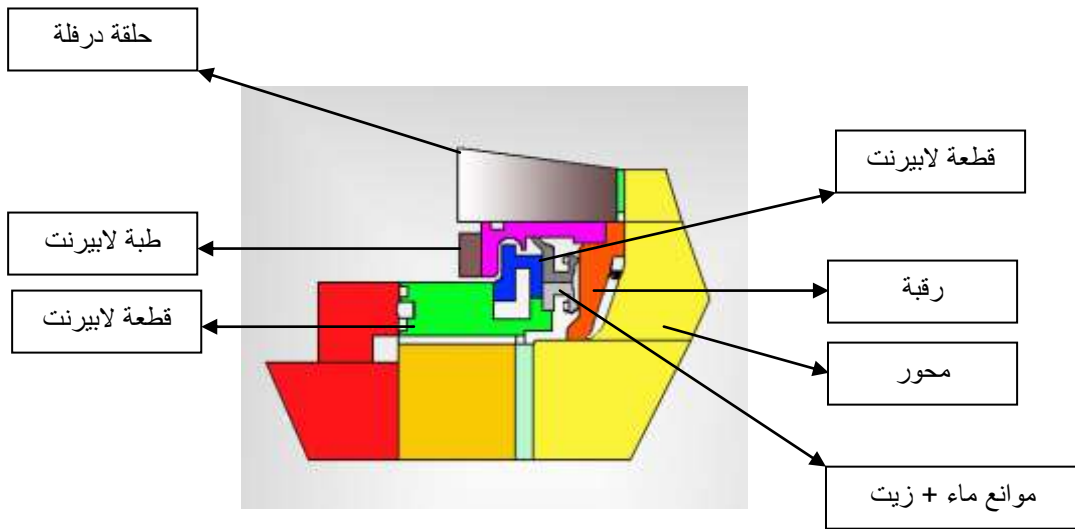
التداخل بين القطع بعد التركيب مبيناً في الشكل (7).

الشكل (7) يبين تداخل قطع المانعة اللابيرنتية بعد التركيب

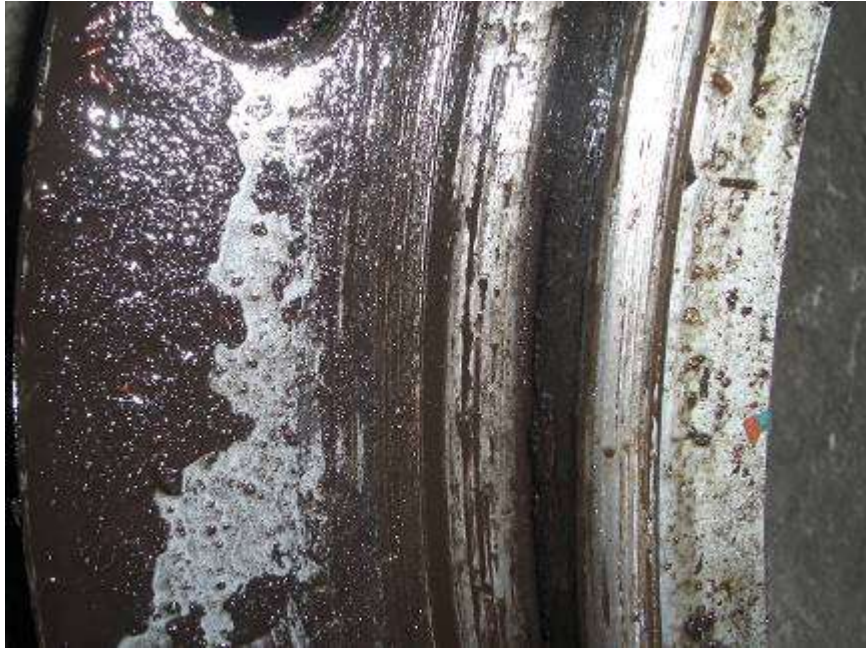
وأكثر العوامل التي تؤثر في أداء المانعة اللابيرانتية هو الخبث (السكيل) الموجود في المياه الصناعية، حيث تقوم بعملية حت و تآكل بين مانعة الماء المطاطية و غطاء اللابيرانت و المانعة و رقبة المحور، إضافة إلى القشر الناتج من عملية الدرفلة الذي ينحسر أحياناً بين غطاء اللابيرانت و اللابيرانت في أثناء العمل، مما يساعد المياه الصناعية على الدخول إلى ماكينة الدرفلة (الستاند). في الشكل (8) نشاهد اثر الحت والتآكل واضحاً في اللابيرانت.

الشكل (8) يبين أثر الحت والتآكل في اللابيرانت

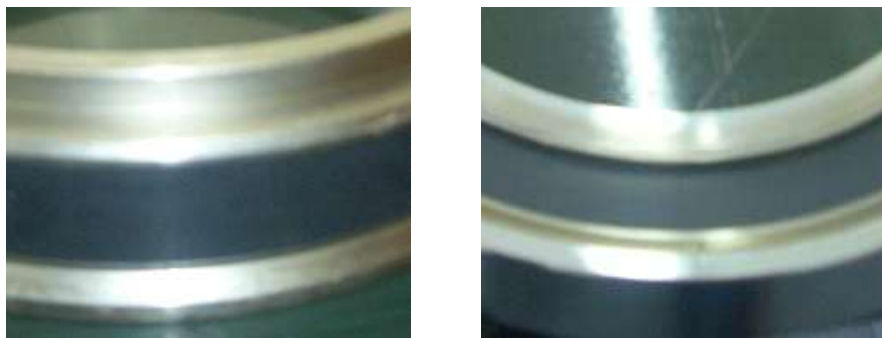
لذلك تمت تغطية الاجزاء التي تتعرض للحركة والاحتكاك مع الموانع (الزيت و الماء) بطبقة من السيراميك لحمايتها. و تكون هذه الطبقة السيراميكية متوضعه كما في الشكل (9).

الشكل (9) يبين توضع الطبقة السيراميكية

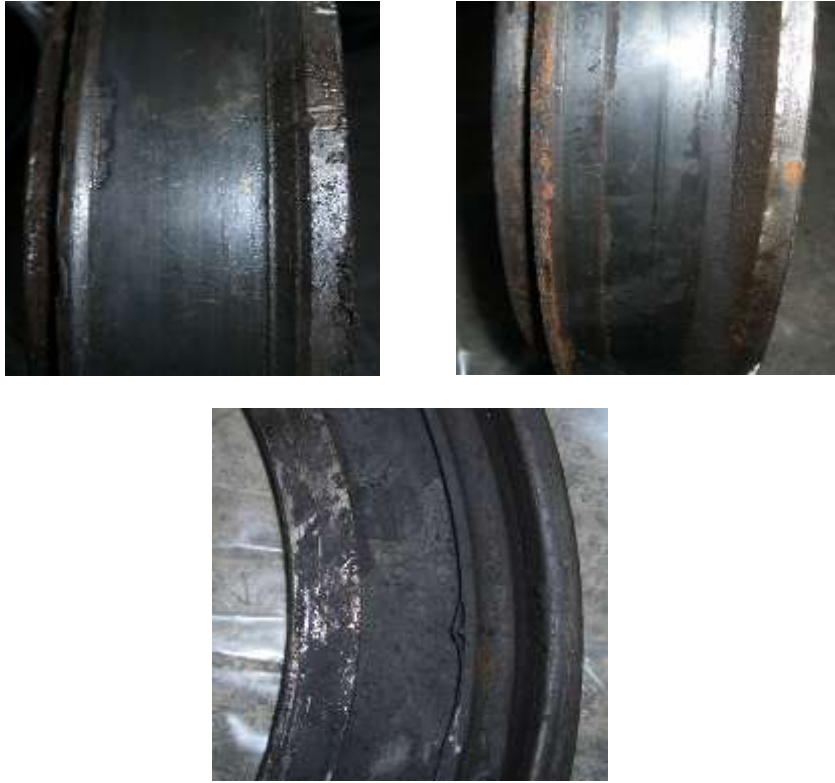
- 1- عند حدوث أي نقر في الطبقة السيراميكية تصبح ضعيفة جداً، وتتكسر، مما يؤدي إلى نتائج سيئة جداً على المانعة اللابيراننتية، من حيث آلية عملها، والوظيفة المطلوبة منها.
 - 2- عند عملية فك و تركيب رقبة المحور و غطاء اللابيراننت نضطر إلى تسخين القطع حتى 120 درجة مئوية من أجل تأمين التداخل الجيد بين القطع، وهنا، في حال حدوث أي خطأ عند التركيب و الفك من ناحية التبريد، يحدث تقصف في الطبقة السيراميكية؛ لذلك لا تتحمل الصدم الحراري.
 - 3- عدم استخدام أدوات الفك و التركيب المعتمدة من قبل المصنِّع ستؤدي إلى إعطاب الطبقة السيراميكية.
 - 4- تكاليف تصنيع الطبقة السيراميكية عالية جداً.
 - 5- عدم توافر تقانات تلبيس و تجليخ السيراميك.
- في النماذج الموضحة في الشكل (10) يمكن مشاهدة أضرار الطبقة السيراميكية.

الشكل (10) بين أضرار الطبقة السيراميكية

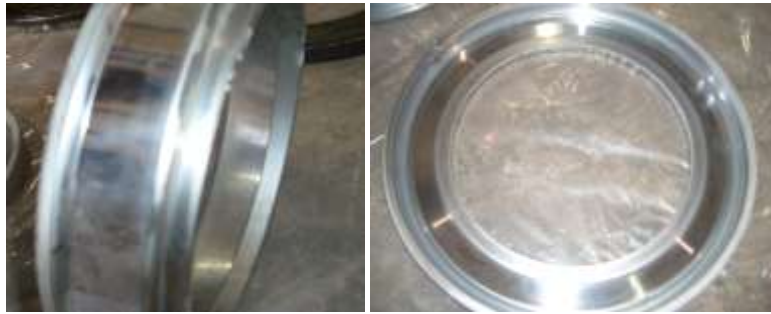
تصنف الخلائط في هذه المجموعة القابلة للمعالجة الحرارية بالدرجة T4 (المعالجة الحرارية المحلولة ولكن غير المصلدة اصطناعياً) و تصل إلى الدرجة T6 بالتصليد الاصطناعي. وبعد أن تم تشكيله و خراطته وفق المخططات التصنيعية (رقبة المحور و غطاء اللابيرانت) أجريت عملية المعالجة الحرارية التي تُعدّ أهم العمليات المطبقة على المواد الصلبة لتغيير البنية المجهرية، أو الخواص الفيزيائية، كما في الشكل (11).

الشكل (11) يبين رقبة المحور وغطاء اللابيرنت

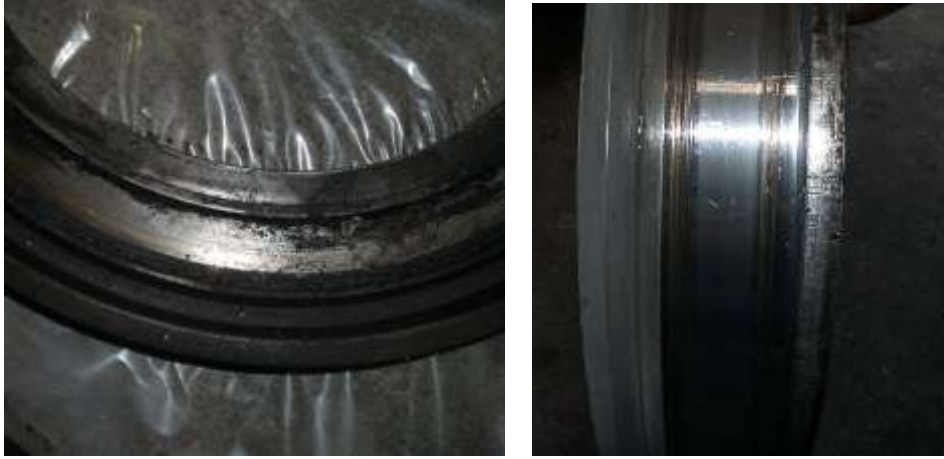
البنية الذرية أو المجهرية للمادة ربما تتغير حسب حركة الإزاحة، زيادة أو نقصاناً في محلولية الذرات، زيادة في حجم الحبيبات في نفس أو مختلف مراحل التغيرات في البنية الكريستالية و الآليات المختلفة. تم تركيب رقبة المحور و غطاء اللابيراننت على الستاند، وتم وضعهما في الإنتاج، و بعد 500 ساعة تشغيل (20000طن) تم فك رقبة المحور و غطاء اللابيراننت والنتيجة موضحة في الشكل (12).

الشكل (12) يبين رقبة المحور وغطاء اللابيراننت

من التحليل وجد أنه تم حفر الرقبة و الغطاء مكان احتكاك مانعة الزيت ومانعة الماء، كما هو واضح في الشكل السابق، وقمنا أيضا بفحص القطع عن طريق جهاز قياس التشققات عن طريق الأمواج الصوتية Sonatest Sitescan 130 فلوحظ وجود شقوق عميقة داخل المعدن، مما قد يسبب في انهياره في أية لحظة، كما في المخطط البياني الموضح في الشكل (13)[4].

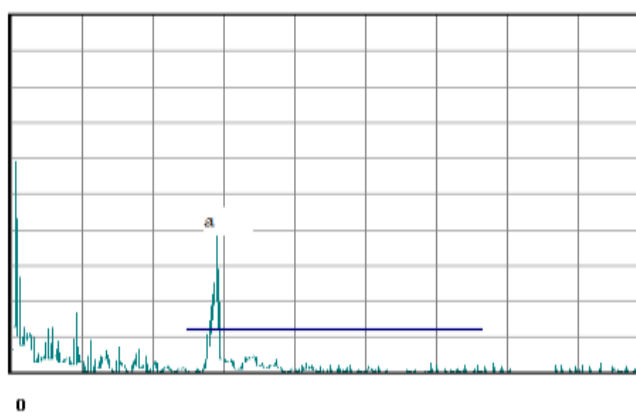
الشكل (13) ويبين وجود شقوق عميقة داخل المعدن

إذ يظهر المخطط البياني عند النقطة a مقدار الشق، بالتالي لا يمكن اعتماد هذا الاختيار لعدم نجاح التشغيل، و لعدم قدرة المعدن على القيام بالوظيفة المرجوة منه. وبعد اختيار المعدن الخليط (UNI7846) 18 NiCrMo7 و التركيب الكيميائي المبين في الجدول (2)[3].

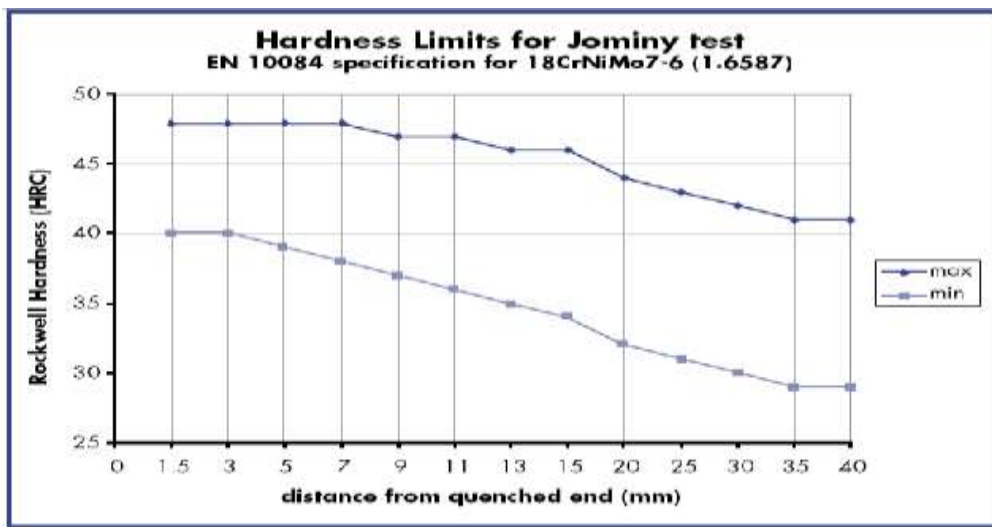
الخليط هو معدن قابل للمعالجة تم تشكيله وخرائطه وفق المخططات التصنيعية لرقبة المحور وغطاء اللابيرانت، ثم بدأت عملية التقسية (Hardening) بالزيت حتى درجة حرارة 928 درجة مئوية، بعد ذلك قمنا بعملية المعالجة الحرارية (Tempering) بالفرن لدرجة حرارة 688 درجة مئوية، أصبحت القساوة تقريبا 48-50 روكويل (HRC) حسب المخطط الموضح في الشكل (14)[3].

الشكل (14) يبين عمليتي المعالجة الحرارية والتقسية للمعدن

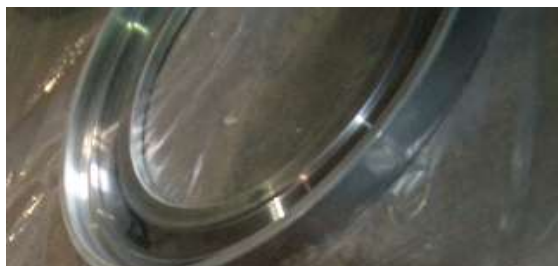
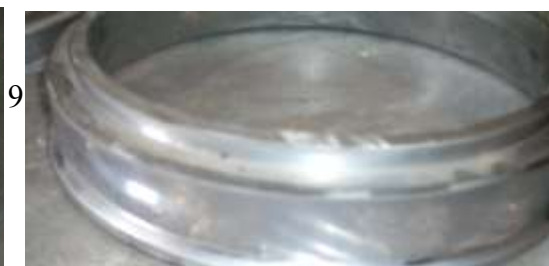
ثم بعد ذلك تم تنعيم السطح الذي يتعرض للاحتكاك (مكان طبقة السيراميك) لدرجة عالية كما في الشكل (15).

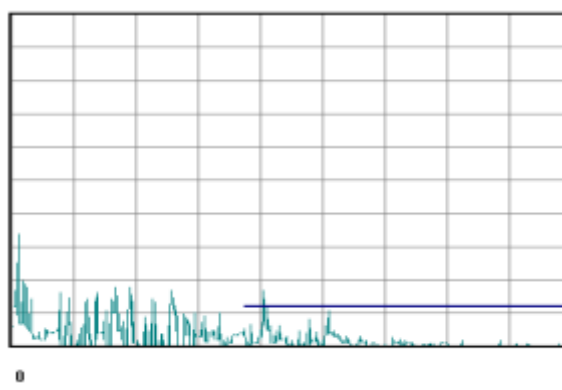
فيما يلي شرح مفصل الاختبار، بعد تشغيل القطع موضوع الاختبار ل500 ساعة تشغيل (20000طن) تم فك رقبة المحور وغطاء اللابيراننت، وبعد الفحص لم نجد أي اثر على القطع، ثم تم فحصها بجهاز قياس التشققات عن طريق الأمواج الصوتية Sonatest Sitescan 130 فلم نجد أي تشققات، كما في الشكل (16)[4].

الشكل (16) يبين نتائج الفحص بعد 500 ساعة عمل

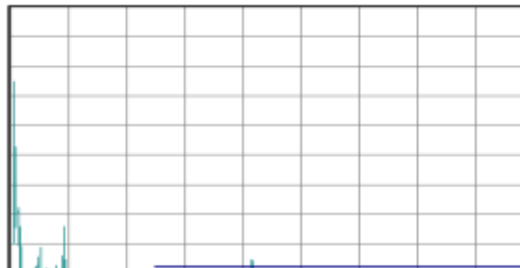
تم إجراء اختبار آخر بعد 1000 ساعة تشغيل (40000 طن) فلم نجد أي اثر على القطع، و تم فحصها بجهاز قياس التشققات عن طريق الأمواج الصوتية Sonatest Sitescan 130 فلم نجد أي تشققات، كما في الشكل (17)[4].

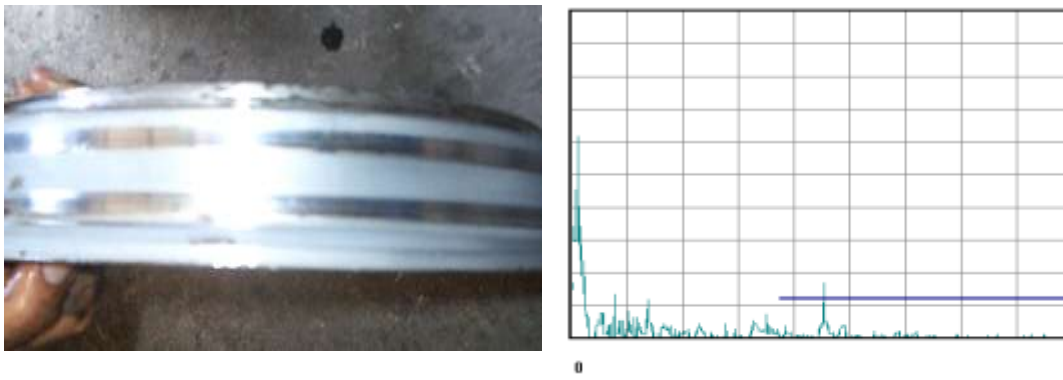
تم إجراء اختبار آخر بعد 1500 ساعة تشغيل (60000 طن) وُجد أثر بسيط على القطع، تم فحصها بجهاز قياس التشققات عن طريق الأمواج الصوتية Sonatest Sitescan 130 فلم نجد أي تشققات، كما في الشكل (18)[4].

الشكل (18) يبين نتائج الفحص بعد 1500 ساعة

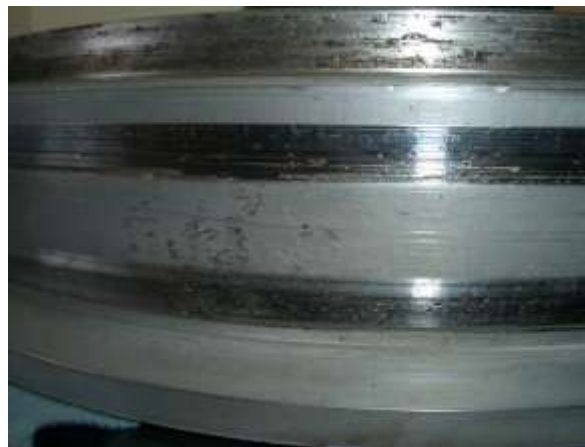
تم إجراء اختبار آخر بعد 3000 ساعة تشغيل (120000 طن) وُجد حفر على القطع، ثم قمنا بفحصها بجهاز قياس التشققات عن طريق الأمواج الصوتية فوجدنا تشققات وتقوياً بسيطة سطحية غير عميقة، كما في الشكل (19).

الشكل (19) يبين نتائج الاختبار بعد 3000 ساعة
