## تأثير الصدأ على إجهاد التماسك في البيتون المسلح

### □ ملخص □

## The Influence of Corrosion on the Bond Stress in the Reinforced Concrete

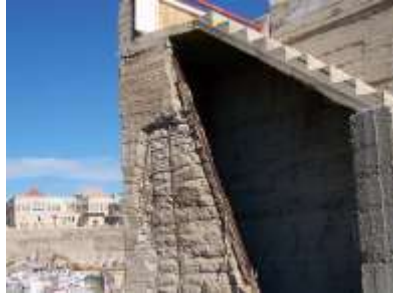
صورة جدار في جبلة (يبين تسليح طبقات البيتون وتكشف فولاذ التسليح)

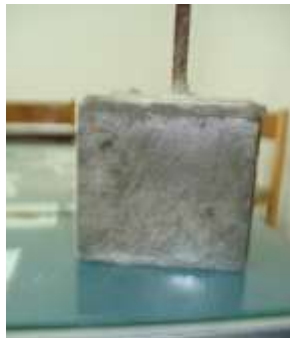
الشكل (6) عينة اختبار التماسك.

- a- مجموعتان تحتويان على عينات مكعبية أبعادها ( 15 × 15 × 15 ) cm ( مشابهة لتلك الموصفة من المواصفة الأميركية ( A st M designation 234-91 )<sup>[8]</sup> مسلحة بشكل محوري بقضيب مركزي وحيد . وفيها المجموعة الأولى تحتوي على قضبان محلزنة ذات نتوءات بقطر 14mm . المجموعة الثانية تحتوي على قضبان ملساء بقطر 10mm. كما في الشكل (6).

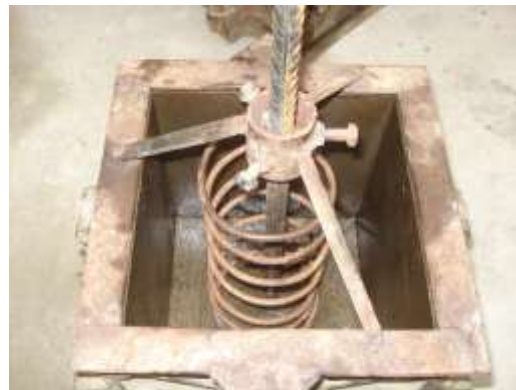
الشكل (7) تطويق وثبيت القضيب بشكل عمودي في المركز

- عملية تطويق القضبان : إذ تم تطويق القضبان في المجموعتين اللتين تحتويان على مكعبات أبعادها cm ( 20 × 20 × 20 ) واستعمل فيها حلزونات من قضبان ملساء بقطر 6mm أقطار هذه الحلزونات 10mm والتباعد بين الحلزونات 3cm كما في الشكلين (7،8).

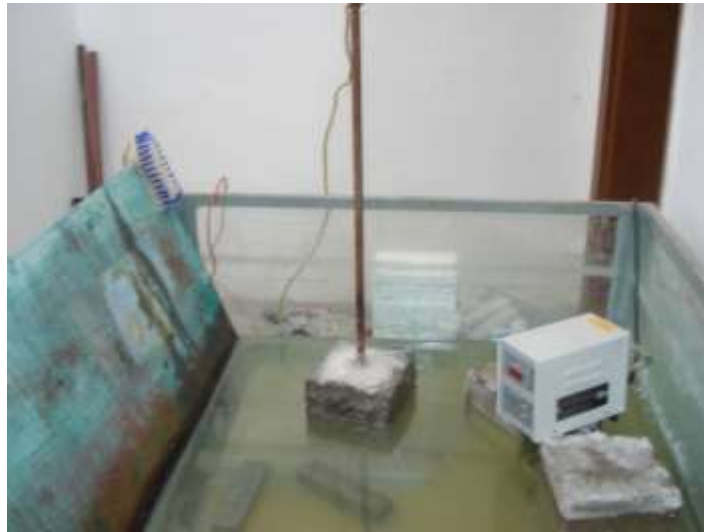
الشكل(9) صورة لنظام اختبار تآكل الفولاذ المسرع

بعد صب عينات التماسك الكلية من المقاومات المختلفة ، وغمرها إلى نصف ارتفاعها في محلول لمح كلوريد الصوديوم بتركيز ( 15 % )<sup>[11]</sup>، وذلك لمدة ثلاثة أيام ، وبعدها استعمال منبع أو مزود طاقة تيار مستمر ( Dc power supply ) ذي مخرج قدرة (12VDC) لإحداث التآكل إذ جرى وصل المخرج الموجب (positive out put) بقضيب التسليح على نحو يعمل التسليح خلال الاختبار كمصعد (anode) في حين أن المخرج السالب ( negative out put) قد وصل إلى صفيحة الفولاذ على نحو تعمل هذه الصفيحة خلال الاختبار كمهبط (cathode) ( كما في الشكلين (9،10) .وتم تسليط كمون مصعدي ثابت قدره (12v) من بداية الاختبار إلى حدوث تشقق للعيينة الخرسانية بعرض 0.3mm (cracking of the specimen)<sup>[13]</sup> وارتفاع مفاجئ في شدة التيار الكهربائي.

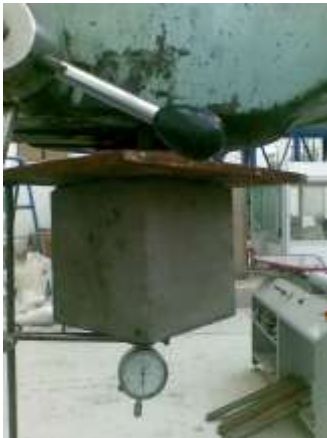
الشكل(12) صورة لنظام اختبار الشد

تم تصنيع جهاز اختبار التماسك من أجل إجراء اختبار التماسك و هو مؤلف من صفيحة فولاذية أبعادها 30×30 cm تفرغ بالمركز بدائرة قطرها 10cm لتحرير قضيب التسليح سماكة الصفيحة 1cm. إضافة إلى تهيئة حامل على سطح الصفيحة السفلي بطول 30 cm لتركيب مقياس تشوه تفاضلي يثبت الجهاز على أسفل الذراع بواسطة برغي كما في الشكلين (11 ، 12).

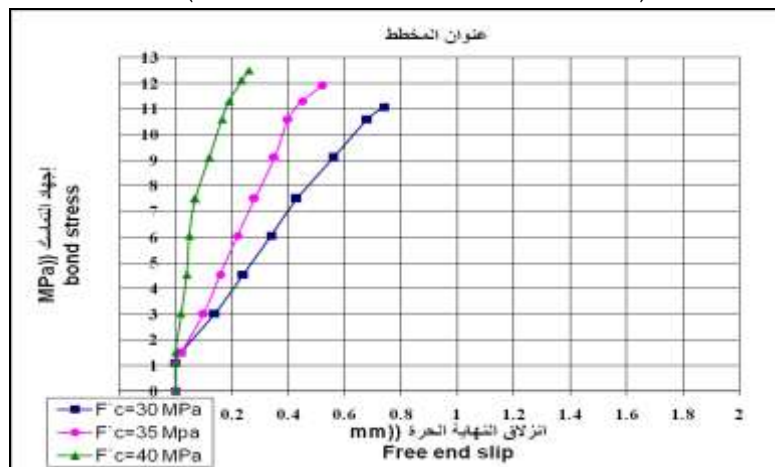
شكل (13) يبين العلاقة بين إجهاد التماسك وانزلاق النهاية الحرة من أجل المقاومات الثلاثة المستخدمة

من الأشكال (13) و (14) و (15) نلاحظ أن :

a- العينات الخرسانية التي تحتوي على قضبان محلزنة وذات مقاومة تصميمية 30 MPa كان إجهاد التماسك الوسطي عند الانهيار مساوياً للقيمة 11.07MPa وكان إجهاد التماسك الوسطي عند الانهيار للعينات الخرسانية التي تحتوي على قضبان محلزنة وذات مقاومة تصميمية 35MPa مساوياً للقيمة 11.98MPa أي بزيادة 8 % في إجهاد

b-العينات الخرسانية التي تحتوي على قضبان محلزنة ذات مقاومة تصميمية 30 MPa كانت قيمة الانزلاق عند انهيار التماسك مساوية 0.74mm. وبالنسبة للعينات الخرسانية ذات المقاومة التصميمية 35MPa كانت قيمة الانزلاق مساوية 0.52mm إي بانخفاض مقداره 30%. أما بالنسبة للعينات الخرسانية ذات المقاومة التصميمية 40 MPa كانت قيمة الانزلاق مساوية 0.26mm أي بانخفاض مقداره 50% وذلك بالنسبة للعينات الخرسانية ذات المقاومة 35 MPa وانخفاض مقداره 64.8% وذلك بالنسبة للعينات الخرسانية ذات المقاومة 30 MPa. أي أن زيادة مقاومة البيتون تزيد إجهاد التماسك وبالتالي تقل قيم الانزلاقات المقابلة له.

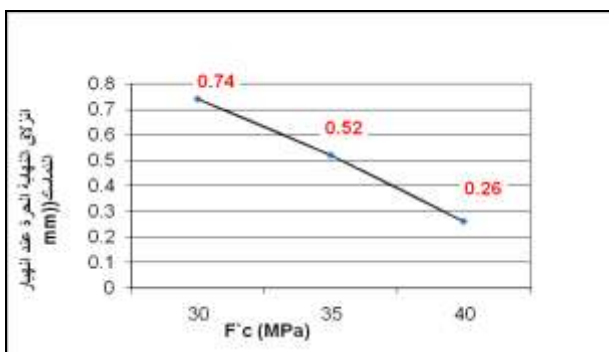
شكل (15) قيم انزلاقات النهايات الحرة للقضبان فولاذية

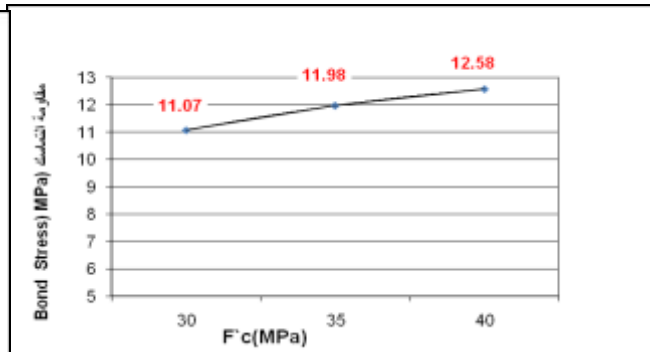
شكل (14) قيم إجهاد التماسك الوسطي عند انهيار التماسك

من الشكلين (14) و (26) واللذين يمثلان العلاقة بين إجهاد التماسك والمقاومة التصميمية  $F'_c$  تم استخلاص معادلة إجهاد التماسك المقترحة بدلالة المقاومة للعينات المحلزنة السليمة المعادلة (2) والمتآكلة المعادلة (3):

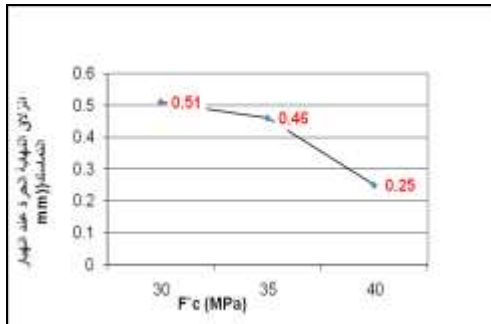
شكل (18) قيم انزلاقات النهايات الحرة للقضبان الفولاذية المغموسة في عينة التماسك الخرسانية

b- العينات الخرسانية التي تحتوي على قضبان محلزنة ومطوقة وذات مقاومة تصميمية 30 MPa كانت قيمة الانزلاق ( slip ) عند انهيار التماسك مساوية 0.51mm وبالنسبة للعينات الخرسانية ذات المقاومة التصميمية 35 MPa كانت قيمة الانزلاق عند انهيار التماسك مساوية 0.46mm إي بانخفاض قدره 9.8% أما بالنسبة للعينات الخرسانية ذات المقاومة التصميمية 40 MPa كانت القيمة مساوية 0.25mm إي بانخفاض قدره 45.6% كذلك وبالنسبة للعينات الخرسانية ذات المقاومة التصميمية 35MPa وانخفاض قدره 50.9% وذلك بالنسبة للعينات الخرسانية ذات المقاومة التصميمية 30 MPa أي أنه عند ازدياد المقاومة تقل قيم الانزلاقات المقابلة لقيم انهيار التماسك الوسطي ( average bond failure ) للعينات الخرسانية المدروسة وبالتالي يزداد إجهاد التماسك .

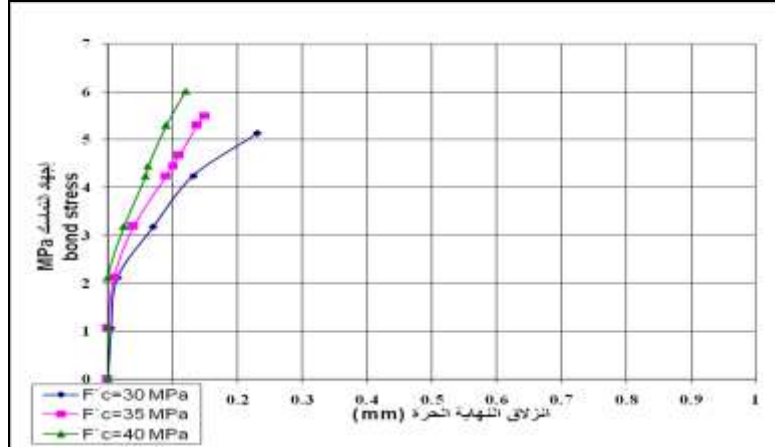
شكل (19) يبيّن العلاقة بين إجهاد التماسك وانزلاق النهاية الحرة من أجل المقاومات الثلاثة المستخدمة

a- العينات الخرسانية التي تحتوي على قضبان ملساء وذات مقاومة تصميمية كان إجهاد التماسك الوسطي عند الانهيار مساو للقيمة 5.13 MPa وكان إجهاد التماسك الوسطي عند الانهيار للعينات الخرسانية التي تحتوي على قضبان ملساء وذات مقاومة تصميمية  $350\text{kg/cm}^2$  مساوياً للقيمة 5.5 MPa أي بزيادة ~ 7% في إجهاد التماسك بالمقارنة مع العينة الخرسانية ذات المقاومة 30 MPa وإجهاد التماسك الوسطي عند الانهيار للعينات الخرسانية التي تحتوي على قضبان ملساء وذات مقاومة تصميمية 40 MPa مساو للقيمة 6.01 MPa أي بزيادة ~ 9% في إجهاد التماسك بالمقارنة مع العينة الخرسانية ذات المقاومة 35 MPa وبزيادة قدرها ~ 17% في إجهاد التماسك بالمقارنة مع العينة الخرسانية ذات المقاومة 30 MPa. أي أنه عند ازدياد المقاومة يزداد إجهاد التماسك الوسطي عند الانهيار.

b- العينات الخرسانية التي تحتوي على قضبان ملساء ذات مقاومة تصميمية 30 MPa كانت قيمة الانزلاق (slip) مساوية 0.23 mm، وبالنسبة للعينات الخرسانية ذات المقاومة التصميمية 35 MPa كانت قيمة الانزلاق مساوية 0.15 mm أي بانخفاض مقداره ~ 35%. أما بالنسبة للعينات الخرسانية ذات المقاومة التصميمية 40 MPa كانت قيمة الانزلاق مساوية 0.12 mm أي بانخفاض مقداره 13% وذلك بالنسبة للعينات الخرسانية ذات المقاومة 35 MPa وانخفاض مقداره ~ 48% وذلك بالنسبة للعينات الخرسانية ذات المقاومة 30 MPa.

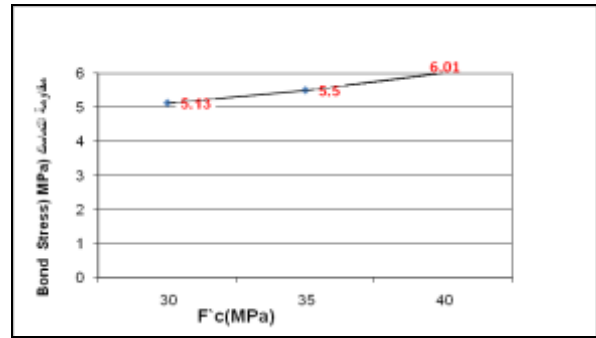
شكل (20) قيم إجهادات التماسك الوسطية عند انهيار التماسك

ومن الشكلين (20) و (32) تم استخلاص إجهاد التماسك للعينات الملساء السليمة المعادلة (4) والمتآكلة المعادلة (5):

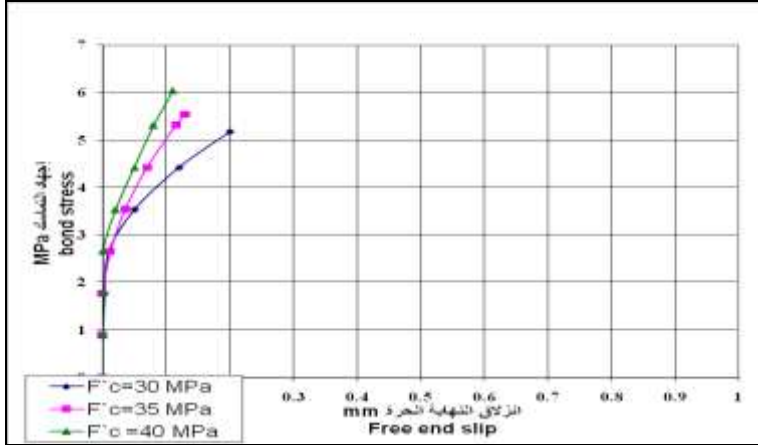
شكل (22) يبين العلاقة بين إجهاد التماسك وانزلاق النهاية الحرة من أجل المقاومات الثلاثة المستخدمة

a- العينات الخرسانية التي تحتوي على قضبان ملساء ومطوقة وذات مقاومة تصميمية 30 MPa كان إجهاد التماسك الوسطي عند الانهيار مساوياً للقيمة 5.17 MPa وكان إجهاد التماسك الوسطي عند الانهيار للعينات الخرسانية التي تحتوي على قضبان ملساء ومطوقة وذات مقاومة تصميمية 35 MPa مساوياً للقيمة 5.54 MPa أي بزيادة ~ 7 % في إجهاد التماسك بالمقارنة مع العينة الخرسانية ذات المقاومة 30 MPa وإجهاد التماسك الوسطي عند الانهيار للعينات الخرسانية التي تحتوي على قضبان ملساء ومطوقة وذات مقاومة تصميمية 40 MPa مساو للقيمة 6.04 MPa أي بزيادة ~ 9 % في إجهاد التماسك بالمقارنة مع العينة الخرسانية ذات المقاومة 35 MPa وبزيادة قدرها ~ 17 % في إجهاد التماسك بالمقارنة مع العينة الخرسانية ذات المقاومة 30 Pa .

أي أنه عند ازدياد المقاومة في العينات الخرسانية المطوقة يزداد إجهاد التماسك الوسطي عند الانهيار .  
b- العينات الخرسانية التي تحتوي على قضبان ملساء ومطوقة ذات مقاومة تصميمية 30 MPa كانت قيمة الانزلاق (slip) كان إجهاد التماسك عند الانهيار 0.2 mm وبالنسبة للعينات الخرسانية وذات مقاومة تصميمية 35 MPa كانت قيمة الانزلاق عند انهيار التماسك مساوية لـ 0.13 mm أي بانخفاض قدره 35 % أما بالنسبة للعينات الخرسانية ذات المقاومة التصميمية 40 MPa فكانت القيمة مساوية 0.11 mm أي بانخفاض قدره ~ 15% وذلك بالنسبة للعينات الخرسانية وذات مقاومة تصميمية 35 MPa وانخفاض قدره 45% وذلك بالنسبة للعينات

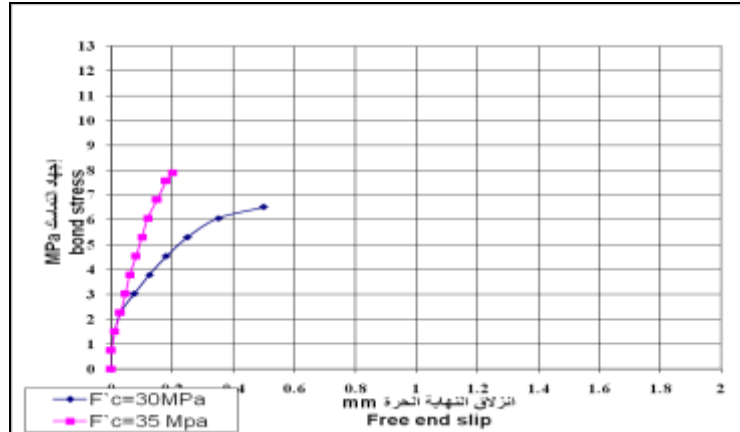
شكل (25) يبين العلاقة بين إجهاد التماسك وانزلاق النهاية الحرة من أجل المقاومتين الاثنتين المستخدمتين

a- العينات الخرسانية التي تحتوي على قضبان محلزنة متآكلة وذات مقاومة تصميمية 30MPa كان إجهاد التماسك الوسطي عند الانهيار مساوياً للقيمة 6.52MPa وكان إجهاد التماسك الوسطي عند الانهيار للعينات الخرسانية التي تحتوي على قضبان محلزنة متآكلة وذات مقاومة تصميمية 35 MPa مساوياً للقيمة 7.85MPa أي بزيادة 20.3% في إجهاد التماسك بالمقارنة مع العينة الخرسانية ذات المقاومة 30 MPa أما بالنسبة للعينات الخرسانية ذات المقاومة 40 Mpa فلم يحدث الصداً للقضبان المحلزنة ضمن شروط التجربة نفسها، إذ يمكن اعتبار البيتون ذي المقاومة 40MPa بيتون ذا مقاومة جيدة للصداً.

b- العينات الخرسانية التي تحتوي على قضبان محلزنة متآكلة ذات مقاومة تصميمية 30 MPa كانت قيمة الانزلاق عند انهيار التماسك مساوية 0.5mm. وبالنسبة للعينات المحلزنة السليمة ذات المقاومة نفسها التصميمية كانت قيمة الانزلاق عند انهيار التماسك مساوية 0.74mm أي انه نتيجة الصداً قد انخفض إجهاد التماسك للعينات ذات المقاومة نفسها وبالتالي انخفضت قيمة الانزلاق المرافق له بمقدار  $\sim 32.4\%$ . و العينات الخرسانية التي تحتوي على قضبان محلزنة متآكلة وذات مقاومة تصميمية 35 MPa كانت قيمة الانزلاق عند انهيار التماسك مساوية للقيمة 0.2mm. أما بالنسبة للعينات المحلزنة السليمة ذات المقاومة التصميمية نفسها كانت قيمة الانزلاق عند انهيار التماسك مساوية للقيمة 0.52mm.

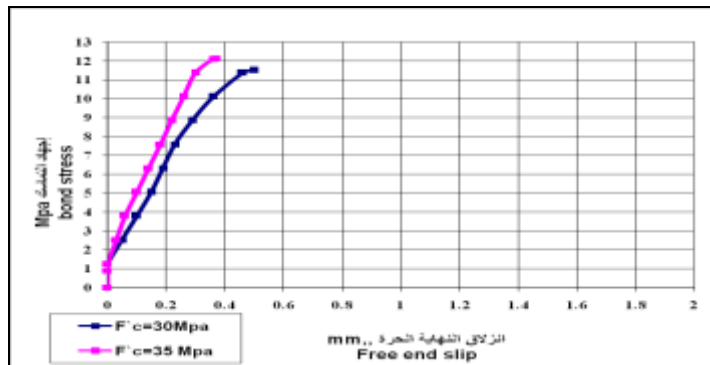
شكل(28) يبين العلاقة بين إجهاد التماسك وانزلاق النهاية الحرة من أجل المقاومتين الاثنتين المستخدمتين

a- العينات الخرسانية التي تحتوي على قضبان محلزنة ومطوقة ومتآكلة وذات مقاومة تصميمية 30 MPa كان إجهاد التماسك الوسطي عند الانهيار مساوياً للقيمة 11.5 MPa وكان إجهاد التماسك الوسطي عند الانهيار للعينات الخرسانية التي تحتوي على قضبان محلزنة ومطوقة ومتآكلة وذات مقاومة تصميمية 35MPa مساوياً للقيمة 12.13MPa أي بزيادة ~ 5.47 % في إجهاد التماسك بالمقارنة مع العينة الخرسانية ذات المقاومة 30 MPa أما بالنسبة للعينات الخرسانية ذات المقاومة 40 MPa فلم تحصل حادثه الصدأ للقضبان المحلزنة فيها ضمن شروط التجربة حيث إنه تركت العينات أكثر من ثلاثة أشهر ولم تظهر عليها تشققات ولم يحدث فيها ارتفاع في التيار الكهربائي وهذا دليل على عدم حدوث الصدأ في قضيب التسليح المغموس في العينة. حيث يمكن اعتبار البيتون ذي المقاومة 40MPa بيتون ذا مقاومة جيدة للصدأ.

b- العينات الخرسانية التي تحتوي على قضبان محلزنة مطوقة ومتآكلة ذات مقاومة تصميمية 30 MPa كانت قيمة الانزلاق عند انهيار التماسك مساوية 0.5 mm . أما بالنسبة للعينات الخرسانية ذات المقاومة التصميمية 35 MPa كانت قيمة الانزلاق عند انهيار التماسك مساوية 0.37 mm إي بانخفاض مقداره 26%.
