## تحرّي التقصف الهيدروجيني لفولاذ تسليح الخرسانة المعالج بطريقة الفسفتة بهدف الحماية من التآكل

## Detection of Hydrogen Embrittlement of Concrete Reinforcing Steel Treated by the Phosphating Method for Protection against Corrosion

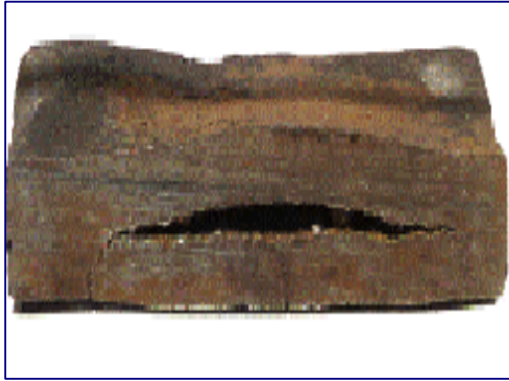
الشكل رقم (2) يظهر صورة لقطعة حديدية تعرضت لتقصف هيدروجيني من النوع (blistering) (12)

وعلى وجه العموم تتلخص آلية حدوث هذا النوع من الضرر الذي يصيب الفولاذ العادي والذي يعرف عادةً باسم التبرثر (blistering)، بإعادة الاتحاد الكيميائي (recombination) للهيدروجين الذري في مستوى العيوب الداخلية للمادة وتلعب العيوب الداخلية أو التحجيفات المجهرية الدقيقة أو الشوائب الدخيلة على سطح الفولاذ دور الشرك الذي يقع فيه الهيدروجين الذري [13،21]، والهيدروجين الجزيئي ( $H_2$ ) المتشكل لا يستطيع الانتشار، مولداً بالتالي ضغوطاً قد تصل إلى قيم كبيرة، يمكنها أن تؤدي إلى حدوث تشوه لدن موضعي (localized plastic deformation) للمعدن، يؤدي إلى تشكيل انتفاخات أو بثور يمكن أن يصل قطرها إلى عدة سنتيمترات [12،15،21]. شكل رقم(2). وتشخيص هذا النوع من التآكل يتمثل في تحري وجود أية صدوع أو تمزقات (ruptures) في بنية الفولاذ، نظراً لحدوثه دون أي تشكيل للصدأ [14].

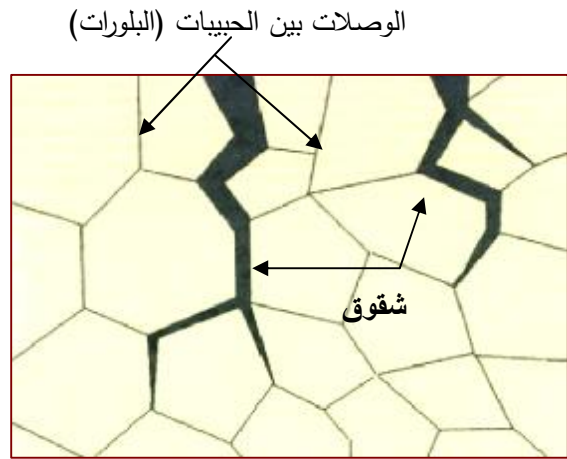
الشكل رقم (1) يظهر المسار الأكثر احتمالاً للشقوق التي يسببها هجوم الهيدروجين

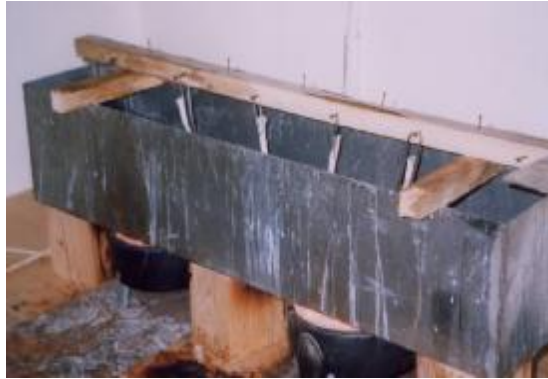
الشكل رقم (3) يظهر صورة عامة لحوض التغطية المصنوع من الستانلس ستيل.

تم إنشاء نظام لتنفيذ عملية الفسفة يتألف مما يلي، الشكل رقم (3):

(a) حوض تغطيس مصنوع من مادة الستانلس ستيل أبعاده (700X135X150 mm)،

(b) أجهزة تسخين كهربائية،

- (c) منبع ماء،  
 (d) مصرف للمياه،  
 (e) منظم لدرجة الحرارة،  
 (f) خيوط مع مساند تعليق.

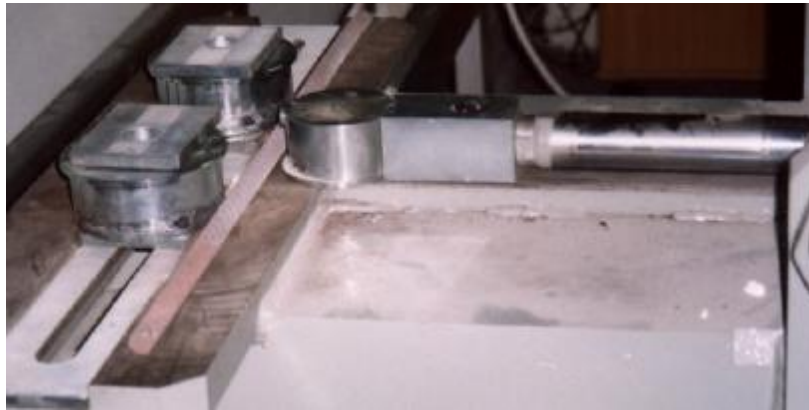
الشكل رقم (6) صورة لجهاز الانحناء وإعادة الانحناء
