## تأثير تصميم النهاية العنقية على مقدار البروز والنقص الحفافي في أثناء دورات خبز الخزف

## The Effect of Cervical end Design on Overextended and Underextended Margins During Ceramic Firing Cycles

### □ ABSTRACT □

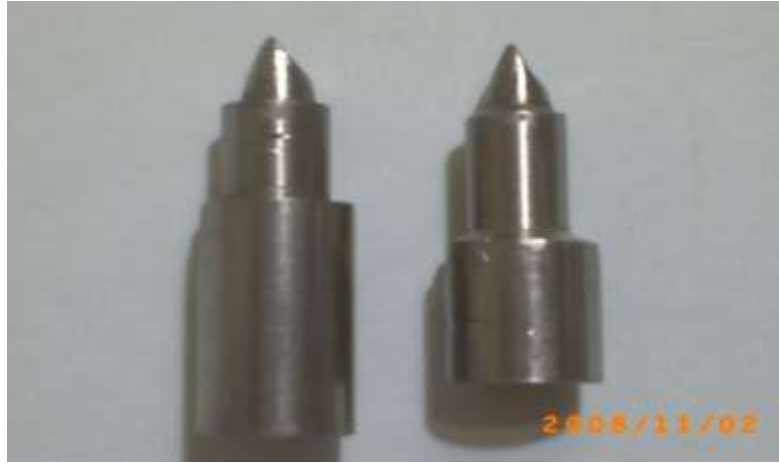
الشكل (1) يبين نموذجي الستانلس ستيل للأسنان المحضرة

تم تحضير نموذجين رئيسيين من الستانلس ستيل للأسنان واحد بكتف و الآخر شبه كتف والتي أعدت من أجل صنع تيجان معدنية خزفية لتثايبا علوية .  
كان التحضير من الناحية الشفوية بثخانة 1.3 ملم على الطول بكامله أما من الناحية الملاصقة واللسانية بثخانة 1 ملم، كان ارتفاع النموذج 7 ملم مع تقارب للجدران المحورية بزاوية 6 درجات (الشكل رقم 1).  
ولعمل النماذج الشمعية للقلنسوات بسماكة واحدة قمنا بصنع قالب شمعي فوق القلنسوة الأولى وتم صبه بالنحاس وعمل فتحة من الأعلى على شكل قمع لصب الشمع المصهور منها والحصول على قلنسوات بسماكات متساوية 0,5 مم (شكل 2) .

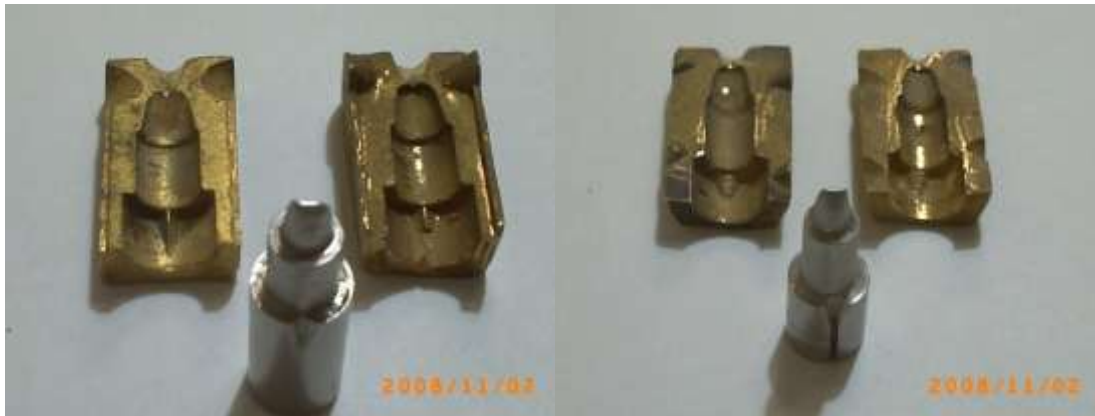
الشكل(2) القالب النحاسي المستخدم للحصول على نماذج شمعية متساوية السماكة

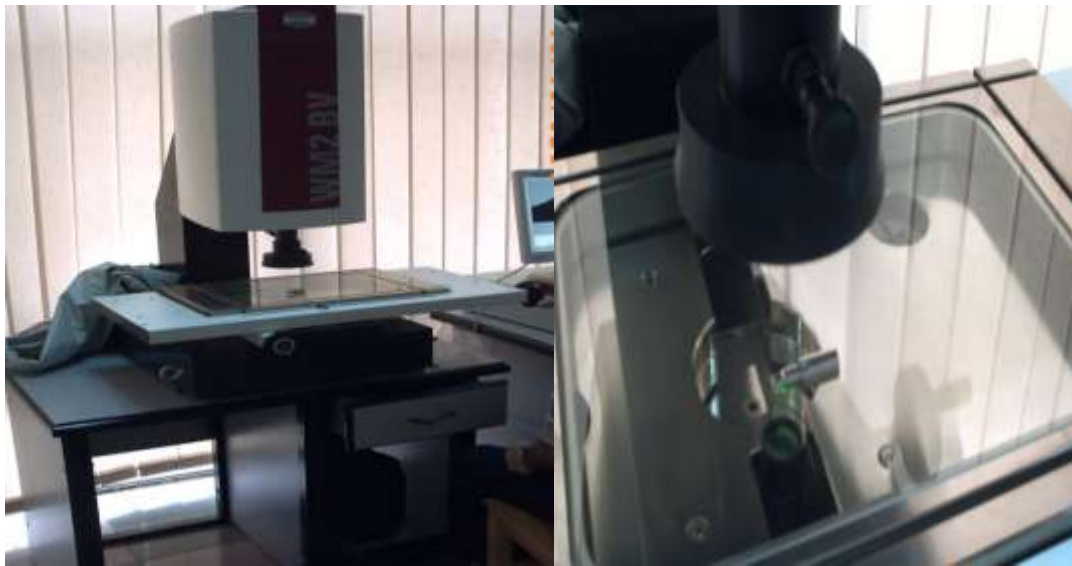
الشكل ( 4 ) المجهر الالكتروني المستخدم في البحث

تمت القياسات باستخدام مجهر الكتروني مزود بكاميرا (WM2BV) حيث تصل دقة القياس إلى 0.1 ميكرون موجود في كلية الهندسة الميكانيكية بجامعة تشرين (الشكل رقم 4) .

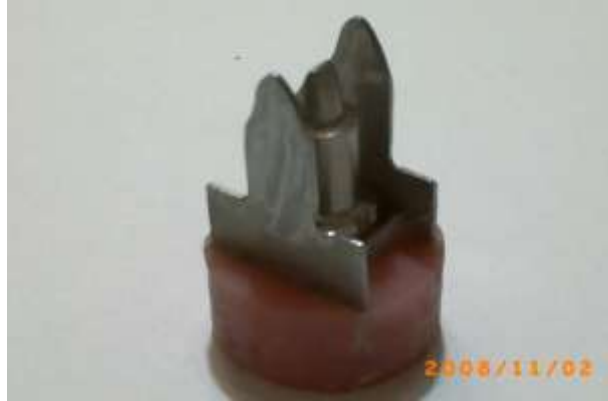
الشكل ( 5 ) الموجه المعدني

تم بناء موجه معدني للحصول على محيط خارجي متماثل لجميع القلنسوات (الشكل رقم 5) ثم تم تطبيق الخزف تبعاً لتعليمات المصانع المنتجة ، تمت بعد ذلك إجراءات التبريد والقياس

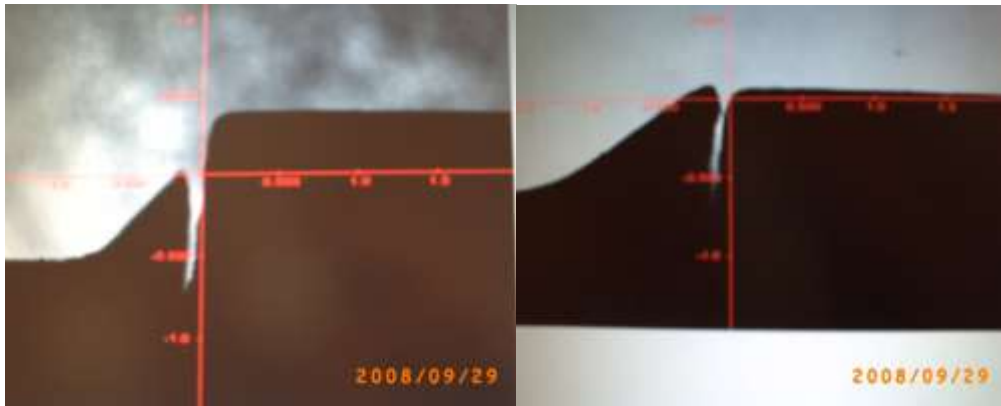
الشكل ( 6 ) صورة لعينتين تبين النقص والزيادة في الحواف في حالة التحضير بشكل كتف

تم إجراء قياس البروز الحفافي Overextended margin والنقص الحفافي Underextended margin ( المسافة بين حافة السن المحضر و السطح الخارجي للترميم في المستوى الأفقي ) . كانت القياسات ذات قيم متباينة تتراوح ما بين 29- ميكرون وحتى 154 ميكرون في حالات شكل النهاية العنقية بشكل كتف (الشكل 6) .
