## Comparison between Microleakage of Ceramic Inlays and Direct Composite in Class II Restorations: An in Vitro Study

Dr. Monzer Haddad\*  
Ahmad Alkhayer\*\*

### □ ABSTRACT □

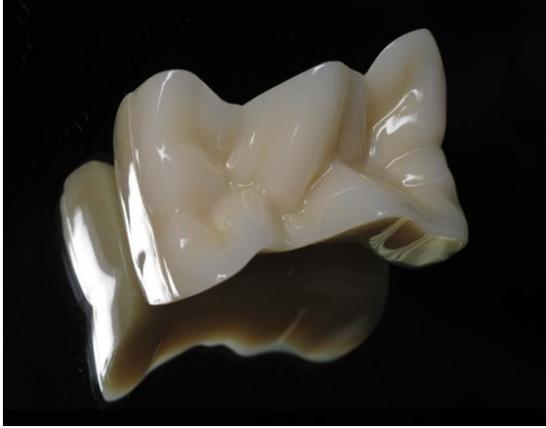
الشكل (1) الترميم الخزفي ضمن التاجي

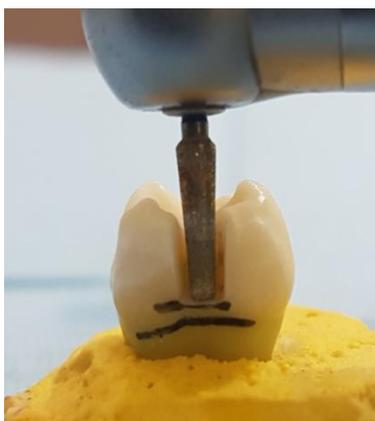
الشكل (2) تحضير الاسنان

تم اختيار عشرين رحي علوية دائمة خالية من النخر مقلوعة حديثاً من بين الأرحاء المحفوظة بعد القلع في محلول السالين، حضرنا على هذه الأرحاء حفر من الصنف الثاني MOD بأبعاد متماثلة (عرض التحضير 4 مم، عمق التحضير 2 مم، عمق الجدار اللثوي 1.5 مم)، و تم إنهاء حواف التحضير للحفر الملاصقة بحيث توّضع الجدار اللثوي الأنسي فوق الملتقى المينائي الملاطي بمقدار 1 مم (في الميناء)، بينما توّضع الجدار اللثوي الوحشي تحت الملتقى المينائي الملاطي بمقدار 1 مم (في العاج).

اتبعنا مبادئ التحضير للترميمات الغير مباشرة فكانت الجدران متباعدة بمقدار ست درجات وتم ذلك باستخدام سنبله ماسية درجة استدقاقها ست درجات، مع استبدالها بعد كل أربع تحضيرات لضمان فعالية قطع عالية. فُسمت الأسنان الى مجموعتين و عُرست في قوالب جبسية.

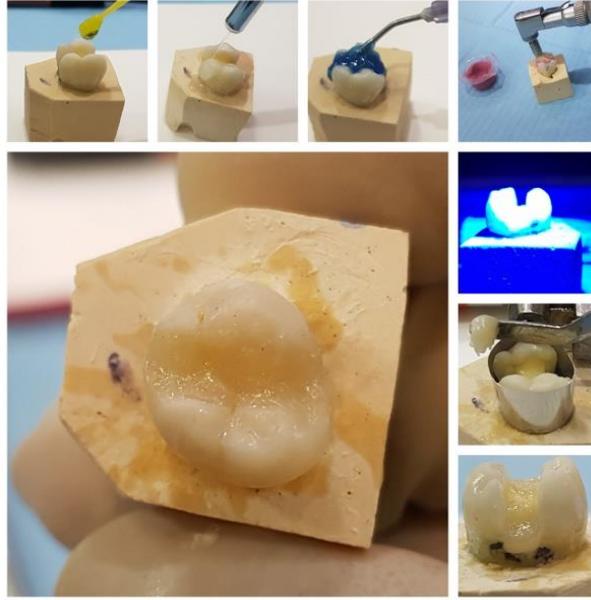
الشكل (3) خطوات الترميم بالكومبوزيت

بعد تنظيف سطوح الأسنان المحضرة بمعجون التقلّيح ثم غسلها و تجفيفها، تم تركيب المسندة وتخريش كامل سطوح التحضير بحمض الفوسفور 37% (N-Etch, Ivoclar vivadent) لمدة 15 ثانية للعاج و30 ثانية للميناء ثم غُسلت وجُففت بلطف. تم تطبيق طبقتين من المادة الرابطة للعاج (Tetric N-Bond) و صُلّبت لمدة عشرين ثانية باستخدام جهاز التصليب، ثم رُمّت الحفر المحضرة بالكومبوزيت (Tetric N-Ceram, Ivoclar vivadent) على شكل طبقات أفقية متزايدة لا تزيد سماكتها عن 2مم، حيث صُلّبت كل طبقة لمدة 40 ثانية على مسافة ثابتة من الجهة الإطباقية.

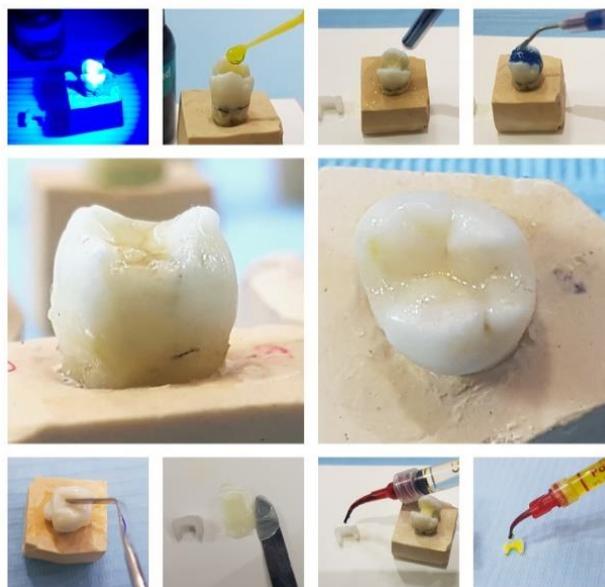
الشكل (4) خطوات إصاق ترميم الامبريس2

بعد تنظيف سطوح الاسنان المحضرة بمعجون التقليل وغسلها وتجفيفها، تم تخريش كامل سطوح التحضير بحمض الفوسفور 37% لمدة 15 ثانية للعاج و30 ثانية للمينا ثم غُسلت و جُففت بلطف. ثم طبقت طبقتين من المادة الرابطة للعاج (Tetric N-Bond, Ivoclar vivadent) و صُلبت لمدة عشرين ثانية باستخدام جهاز التصليب.

كما تمت تهيئة ترميمات الامبرس 2 من خلال تطبيق حمض الفلور 10% (Porcelain Etch, Ultradent) على السطوح التي سترتبط مع النسيج السنية لمدة 20 ثانية ثم تطبيق السيلان (Silane, Ultradent) على السطوح المخرشة لمدة 60 ثانية و تجفيفها بالهواء.

مُزجت كميات متساوية من الاساس والمسرع للإسمنت الراتنجي ثنائي التصلب (Variolink, Ivoclar vivadent) وفق تعليمات الشركة ثم وضع الإسمنت والترميمات ضمن الحفرة السنية المحضرة مع تثبيتها بتطبيق ضغط معتدل، وأزيلت الزوائد من الإسمنت قبل تطبيق التصليب الضوئي لمدة 40 ثانية من الجهة الإطباقية لكل من الجهتين الأنسية والوحدسية.

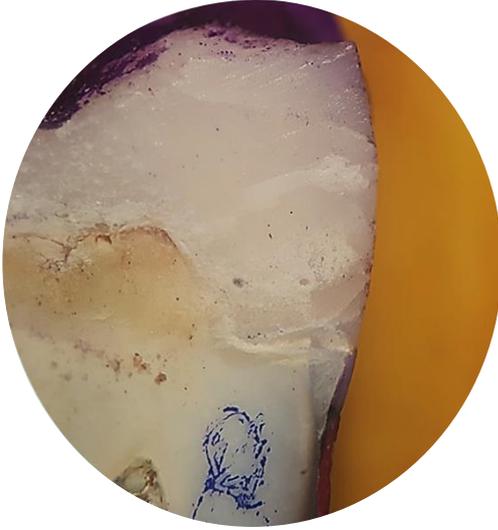
الشكل (6): لا يوجد تسرب حفافي في الميناء

- درجة 0: لا يوجد تسرب في السطح البيني بين السن و الترميم.
  - درجة 1: التسرب يصل لأقل من ثلث المسافة على الجدار اللثوي.
  - درجة 2: التسرب يصل لأكثر من الثلث وأقل من الثلثين على الجدار اللثوي.
  - درجة 3: التسرب يصل لأكثر من ثلثي الجدار اللثوي دون الوصول إلى الجدار المحوري اللبي.
  - درجة 4: التسرب يصل إلى الجدار المحوري اللبي.
- في الشكلين (5) و(6) نماذج من التسرب الحفافي لإحدى العينات.

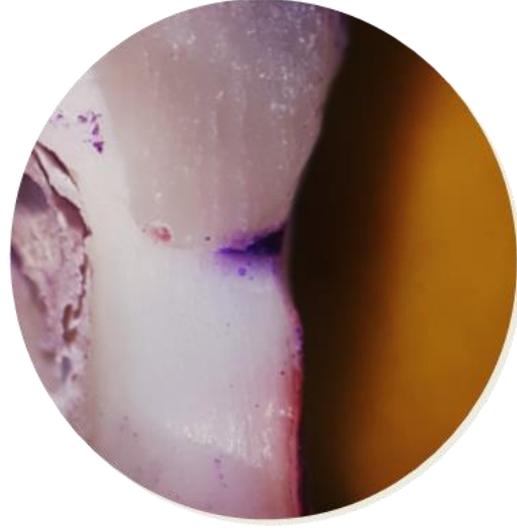
الشكل (5): تسرب حفافي من الدرجة الثانية في العاج
