## A study of Corrosion of Impellers Drinking Water Pumps in Al-Sin Spring

This research aims to describe the corrosion occurring in the bronze impellers of the water pumps of Al-Sin Spring of the classification (Cu SN10-C-GC) according to the DIN system, where the form of corrosion occurred and the factors causing it were studied, including the chemical factor resulting from the water sterilization material, and the mechanical factor resulting from the friction of filter sand atoms with the blades, and the most harmful areas in the body of the impellers were identified, and when calculating the corrosion rates, whether the rate of decrease in thickness, decrease in weight, or the coefficient of pitting corrosion.

## دراسة تآكل شفرات مضخات مياه الشرب في نبع السن

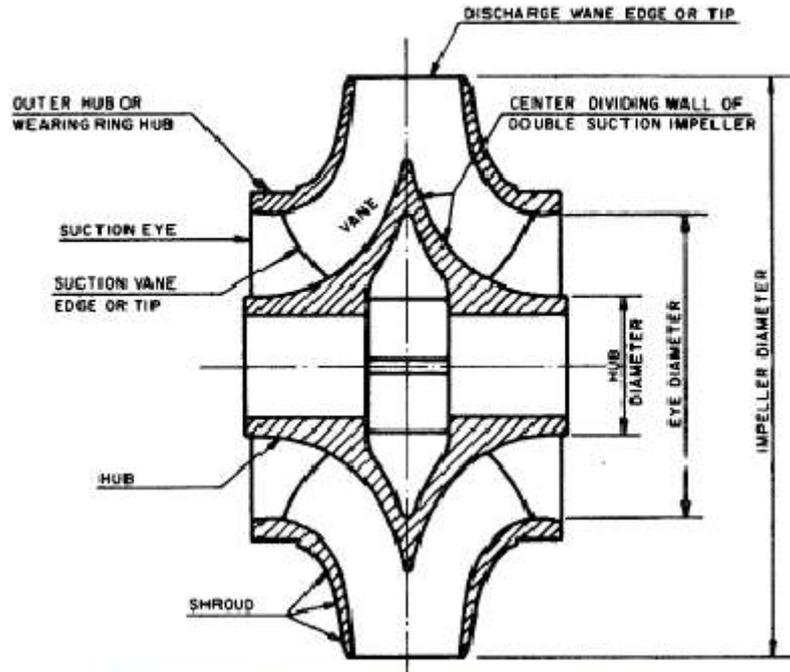
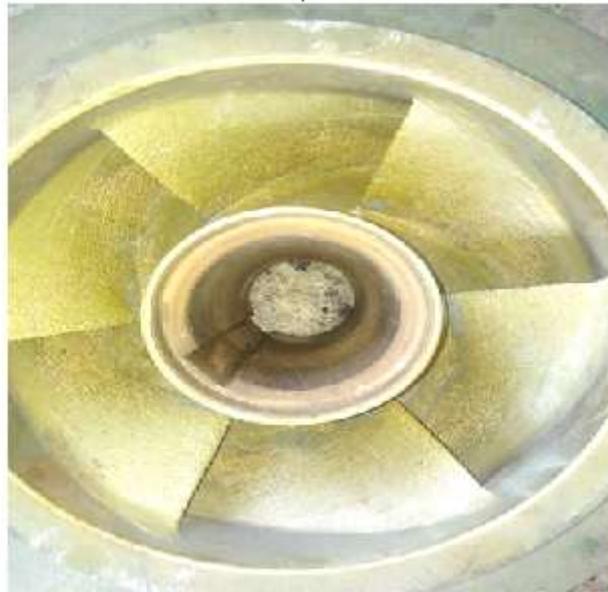
الشكل (9) شفرة برونزية للمضخة.

ومن خلال الفحص البصري تعتبر منطقة vane (الريشة) من أكثر المناطق حساسية وتعرضاً للتآكل، كونها تكون على تماس مباشر مع تيار الماء الداخل وتصطدم معه بقوة لإكسابه السرعة الخطية اللازمة لبلوغ نقطة العمل، لذا عند دراسة تآكل الشفرات سنجد أكثر المناطق المتضررة هي هذه المناطق على جسم الشفرة.

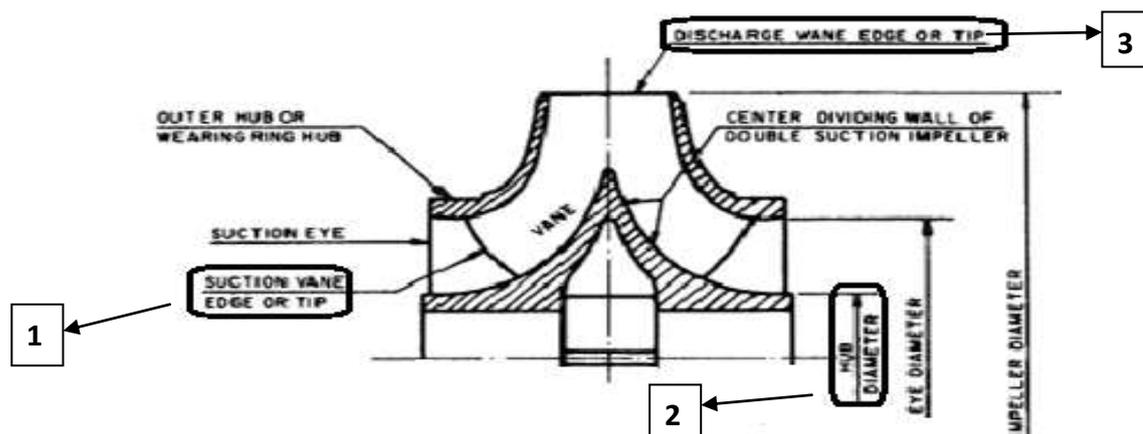
الشكل (7-2-2) قطاع نصفى لشفرة مضخة يبين مناطق الدراسة.

تم قياس السماكة لشفرة خارج الخدمة من مناطق مختلفة ومقارنتها مع شفرة أخرى جديدة، حيث تم اخذ القراءة على عدة مرات لضبط دقة القياس، وكانت النتائج كما هو موضح في الجدول (3):

سماكة طرف واحد	سماكة الأسورة الخارجية	سماكة طرف الشفرة	
4.16mm	22.08mm	3.50mm	شفرة خارج الخدمة
4.20mm	22.06mm	3.52mm	
4.22mm	22.05mm	3.45mm	
4.35mm	22.36mm	8.50mm	شفرة جديدة
4.30mm	22.35mm	8.45mm	
4.32mm	22.40mm	8.55mm

وكون النقصان في السماكة كان واضحاً على كامل مساحة طرف الشفرة، قمنا بقياس نقاط ثابتة مثلت أكبر قيم للسماكة في حالة الشفرات الجديدة والخارجة عن الخدمة، وقمنا بإجراء المقارنة بينها.

- 1- التآكل من النوع الرطب .
- 2- التآكل في درجات حرارة منخفضة.
- 3- وجود تآكل منتظم ظهر واضحاً من خلال الترقق الحاصل في الشفرات على كامل طولها.
- 4- وجود تآكل تقري ظهر على سطح طرف الشفرة وكان يشكل بؤرة تآكل مركزة أنتشر في بعض المناطق ليحدث ثقب في الشفرة كما هو موضح في الشكل التالي.

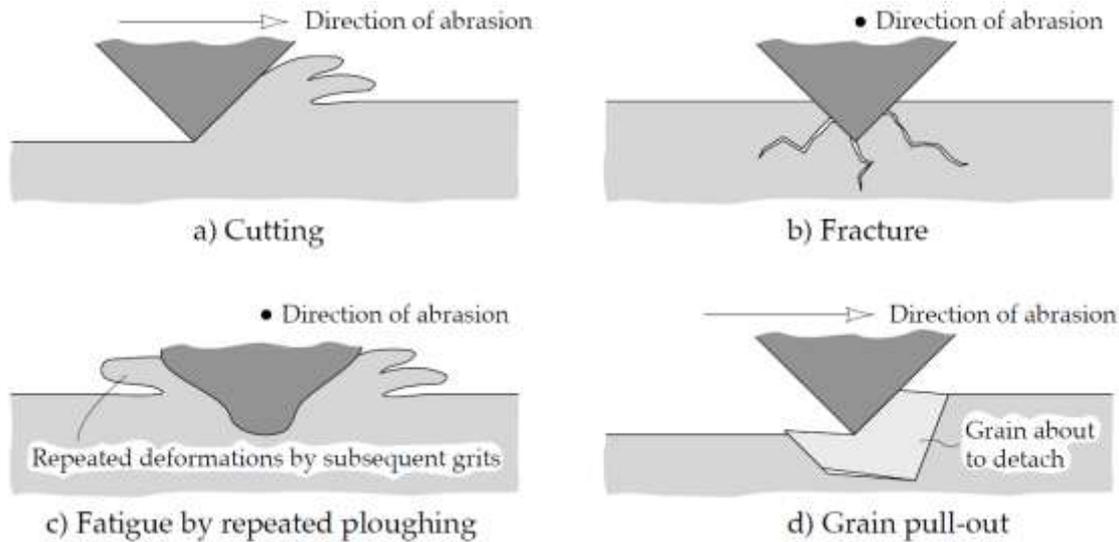
2- انزلاق حبيبات الرمل على سطح الشفرات: يختلف الضرر الناتج حسب طريقة انزلاق حبيبات الرمل ويمكن أن نميز الحالات الثلاث التالية: [7]

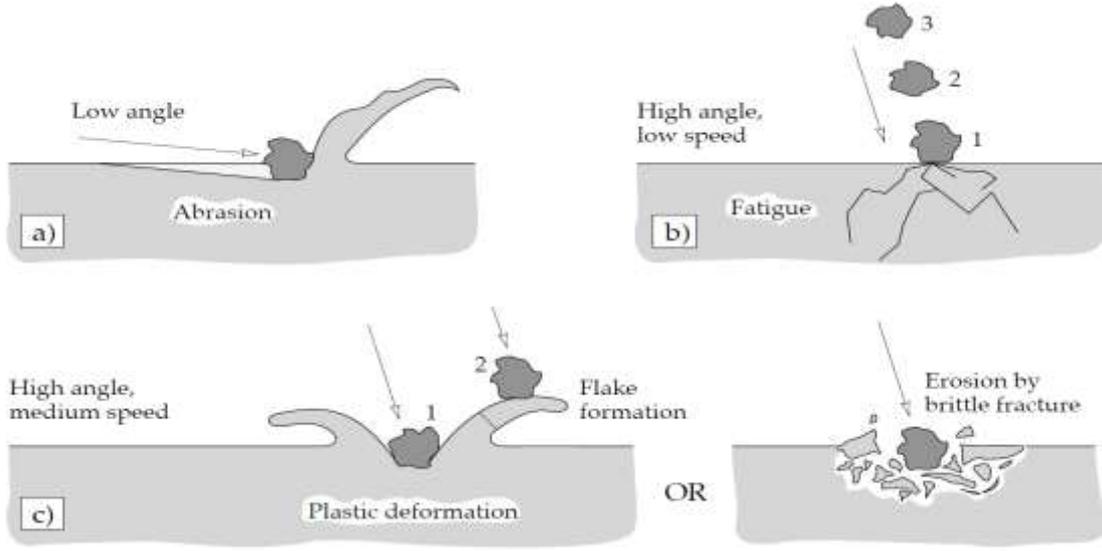
3- سرعة وزاوية اصطدام حبيبات الرمل بالشفرات: كون حركة حبيبات الرمل داخل جوف المضخة مع تيار الماء غير منضبطة بشكل ثابت، فإن اصطدامها مع الشفرات يأخذ عدة احتمالات نبينها بالشكل التالي:

تعتبر هذه العوامل هي العوامل الرئيسية التي تؤدي لحدوث الحث في شفرات المضخة، وينتج عنها بشكل رئيسي تناقص في السماكة الذي يمكن توصيفه بالتآكل المنتظم، كما يمكن أن تحدث حفرات صغيرة على سطح الشفرات تشكل يور لتآكل نقري (pitting corrosion)، وكما يلاحظ حدوث تخريش واضح على سطح الشفرات.
