## دراسة عيوب وتصدعات بعض المنشآت المائية (الأقنية) في حوض الفرات

## A Study of Cracks and Defects of Some Hydraulic Structures (Canals) in the Euphrates River

To examine the situation of these structures and recognize all kinds of defects which affect these hydraulic structures, we visited the site of the project of irrigation canals in the seventh section of the Euphrates. We inspected all structures, particularly canals. We identified the types of defects and cracks as well as their causes, performing a set of tests and accurate analyses of the results. At the end, the study provides some scientific recommendations to prevent such defects happening again.

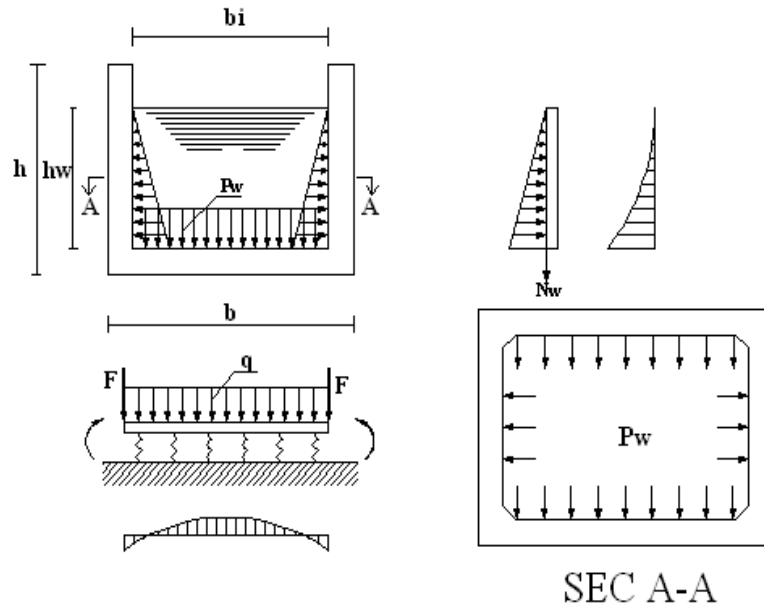
الشكل رقم (8): القوى المؤثرة في القناة، مع مخططات العزم.

إن جدار القناة يعمل كظفر موثوق مع قاعدة القناة وتكون قيمة هذا العزم عند القاعدة (انظر الشكل 8):

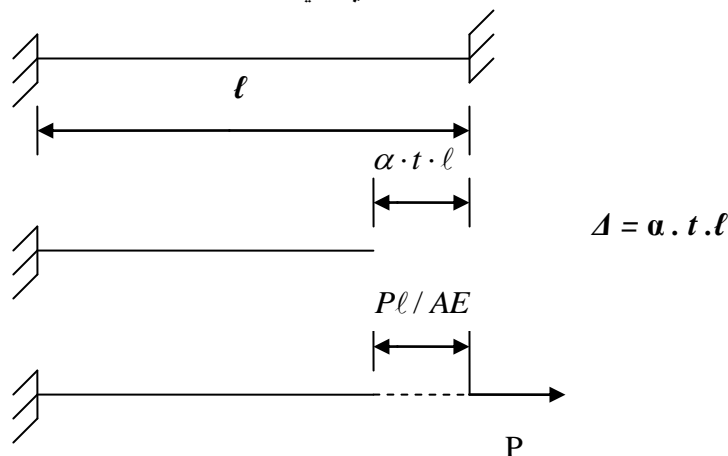
ولكن بما أن الجدار غير حر بالتقلص نتيجة وثاقته بامتداد الجدار، فإن ذلك سيتحول إلى قوة شدة محورية في الجدار بحيث تحصل به استطالة مساوية لقيمة التقلص الحراري لكي يبقى الطول ثابتاً [1، 3].

الشكل رقم (11): تأثير الحرارة على جدران الأقبية.

لنفرض أن قوة الشد هي  $P$  فنكون الاستطالة الناتجة عنها:  $P.L/AE$   
 حيث:  $A$  - مساحة مقطع الجدار؛  $E$  - عامل مرونة الجدار.  
 حتى تتحقق شروط توافق الانتقال يجب أن تتحقق العلاقة:  
 $P.L/AE = \alpha . t . l \Rightarrow P = \alpha . t . A . E \quad \dots(9)$

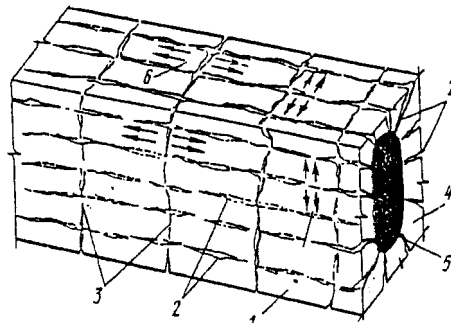
1- جزء من الجانز البيتوني؛ 2،3- شقوق انكماش طولية وعرضية؛ 4- الطبقة الخارجية الجافة؛  
5- الطبقة الداخلية؛ 6- إجهادات شادة.  
الشكل رقم (12) تقلص الخرسانة.
