Developing a Methodology for Road Safety Inspection on Rural Roads (via Tartous-Safita)

Road safety inspection on rural roads aims to find deficiencies and shortcomings existing on these roads whether they were design errors or errors caused by putting the road in service. Tartous – Safita road is considered one of the rural roads with two lanes and two directions from the first classification. A distance 5km of the road was studied in two sections. In the first part, 2km of the road was studied where photos and road measurements were taken; the road width, the bankit width, the road sides, visibility conditions, compatibility between the horizontal and the vertical elements of the road, drainage, intersections, speed limits, passing ability, the traffic signs, pedestrian and public transport and the road markers were studied every 100m and inspection reports were prepared. These reports contain photos with descriptions and mention the existing deficiencies and proposed improvement procedures. The second part, 3km of the road was studied but every 50m, 81 reports were prepared. The study based on the accidents data between 2014 - 2016, and the results were got after collecting the

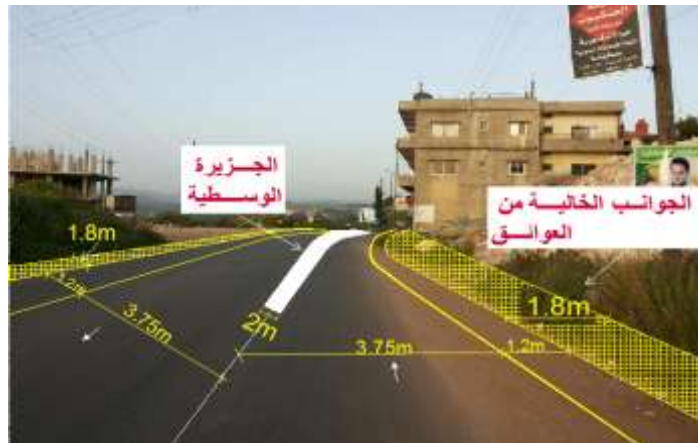
عند النقطة 200m من وجهة نظر السائق المتجه

عرض حارة المرور عند النقطة 200m هو 7.7m حيث يوجد فصل لحركتي الذهاب والإياب، عرض الرصيف 1.5m، وعرض الطريق الكلي عند النقطة 300m هو 9.9m، وعرض الجوانب اليمينية الخالية من العوائق (بعد عمود الكهرباء عن طرف الطريق) 0.5m.

يوجد سوء في التصميم اقترح استمرار فصل الحركات عن طريق الجزيرة الوسطية إلى ما بعد المنعطف وإنارة هذا الجزء من الطريق وذلك لتلافي الوقوع في حوادث الاصطدام عند الانتقال من طريق منار إلى طريق غير منار في هذه النقطة الحرجة حيث المنعطف بنصف قطر صغير والرؤية عليه غير كافية.

مسافة الرؤية للتوقف على المنعطف الأفقي غير متوفرة بسبب عوائق الرؤية في مجال المنحني الأفقي لذلك اقترح إزالة عوائق الرؤية من نباتات وأتربة وبناء لتوضيح الرؤية و وضع الشاخصة المرورية التي تشير إلى وجود منعطف أفقي على بعد كافي من طرف الطريق لا يقل عن 1m وارتفاع 1.5m وعلى بعد 110m من بداية المنعطف حسب الـ AASHTO.

بعد تجهيزات الطريق (عمود الكهرباء) هو 0.5m غير كافي وهناك خطر الاصطدام به من قبل العربات يجب أن يتم تحريكه لمسافة تبعد عن طرف الطريق بمقدار لا يقل عن 3m.

إزالة العوائق عن الجوانب حيث يجب أن يكون عرض الجوانب الخالية من العوائق لا يقل عن 1.8m لتتمكن العربات من استخدامها عند الحاجة وتنظيف سطح الطريق من الأتربة.
المقطع (1700-1800):

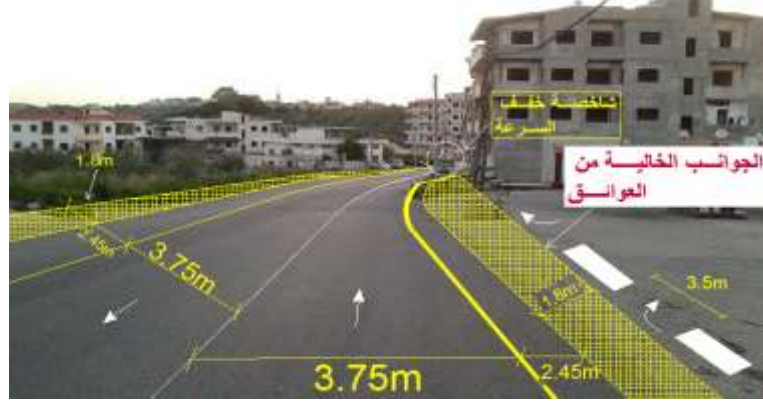
من وجهة نظر السائق المتجه إلى طرطوس
عند النقطة 1700

عرض الطريق يتراوح بين (12.4 - 13.3)m، تم تعريض الطريق بحيث أصبح يخدم ثلاث حارات مرور، عرض جوانب الطريق اليسارية الخالية من العوائق (0.4 - 0.5)m، عرض جوانب الطريق اليمينية الخالية من العوائق (0.6 - 2.25)m، يوجد محطة محروقات في هذا القطاع تمت الإشارة إليها بإشارة معلومات قبل المحطة بقليل بعدها عن حافة الطريق 0.8m، وعندها يوجد عمود كهرياء بعده عن حافة الطريق 0.9m.

محطة المحروقات لم يتم توجيه حركات الانعطاف منها وإليها السبب الذي أدى إلى تكرار الحوادث بالقرب منها، اقترح توجيه حركات الانعطاف بواسطة جزر وكذلك دهان طرقي، وإزاحة عمود الكهرياء إلى الخلف بحيث يصبح بعده عن حافة الطريق 3m.

يوجد منعطف بنصف قطر صغير، موقع الشاحنة المرورية اللازمة لتنبيه السائقين على ضرورة تخفيف السرعة غير مناسب، اقترح تغيير موقعها لتصبح على بعد كافي من طرف الطريق لا يقل عن 1m وارتفاع 1.5m وعلى بعد 110m من بداية المنعطف حسب ال AASHTO.

الرؤية على المنعطف غير كافية فالبناء يعيق الرؤية وكذلك حاجز الحماية لا يعطي انسيابية وراحة عند الانعطاف، اقترح إزالة عوائق الرؤية وإراحة الحاجز للخلف بحيث يصبح بعده عن طرف الطريق لا يقل عن 1.2m لإعطاء راحة أكبر عند الانعطاف.

عرض جوانب الطريق الخالية من العوائق قليل يجب إزالة النباتات والأتربة عنها ليصبح العرض لا يقل عن 1.8m لإمكانية استخدامها من قبل العربات.
