## دراسة التآكل في بطانة برج التقطير الجوي في مصفاة بانياس

## Study of Corrosion in the lining of Atmospheric Distillation Column of Banias Refinery

In this research an evaluation of corrosion environment for atmospheric distillation column had been done, to realize a study of the corrosion situation of its lining in Banias Refinery Company.

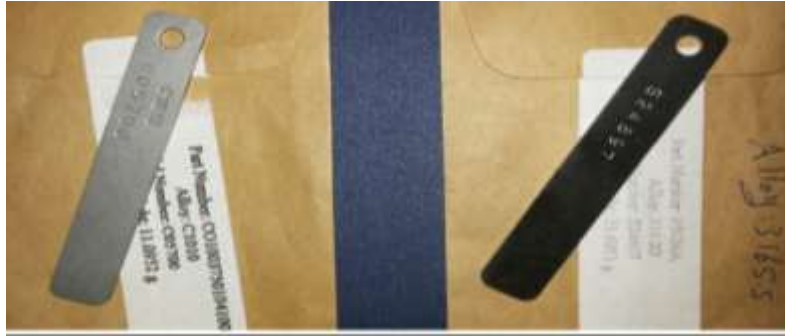
الشكل (1): الكوبونات قبل زراعتها في منطقة القبة.

تم الحصول على كوبونين جديدين أحدهما من خليطة المونل (monel400) موافق لتركيب بطانة القبة، والآخر من الخليطة S.St.316 موافق لتركيب الدارات العليا المتصلة مع قبة البرج، بأبعاد (75X12X2)mm لكل منهما، ثم تم وزن كل من الكوبونين بميزان الكتروني بدقة  $\frac{1}{10000}$ ، والشكل (1) يوضح هذين الكوبونين.

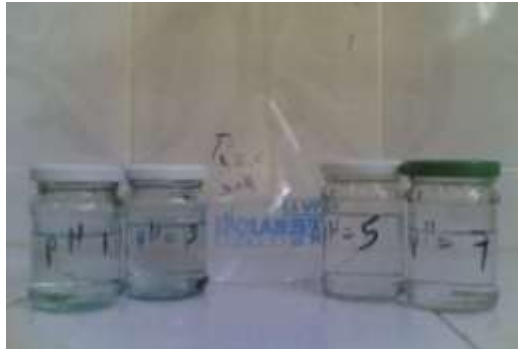
الشكل (4): عينات المونل بعد وضعها ضمن المحاليل.

تم توزيع العينات الأربعة من الكوبون على المحاليل الأربعة كما هو مبين في الشكل (4).

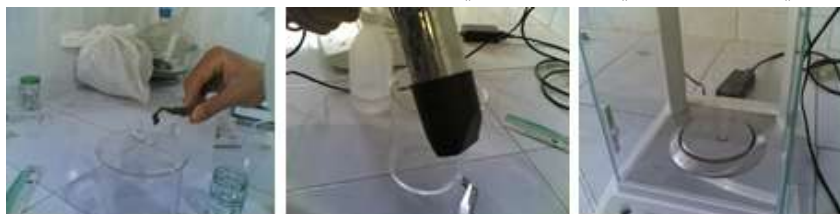
الشكل (5): مراقبة عينات المونل خلال التجربة.

يبين الشكل (5) طريقة مراقبة العينات أثناء تواجدها ضمن الحمض، حيث تركت العينات في المحلول لمدة 15 يوماً وتمت مراقبة حدوث التآكل فيها عدة مرات خلال هذه الفترة، حيث في كل مرة قمنا بغسل العينة بالماء المقطر ثم جففناها بمجفف كهربائي وقمنا بوزنها في ميزان الكتروني بدقة 0.0001.
