## Study of the Phenomenon of Reinforcing Steel Rust in Reinforced Concrete Structures in Syrian Coast Cities - Problem and Solutions

Dr. Ali Turikieh\*

## دراسة ظاهرة صدأ حديد التسليح في المنشآت الخرسانية المسلحة في مدن الساحل السوري - مشكلة وحلول

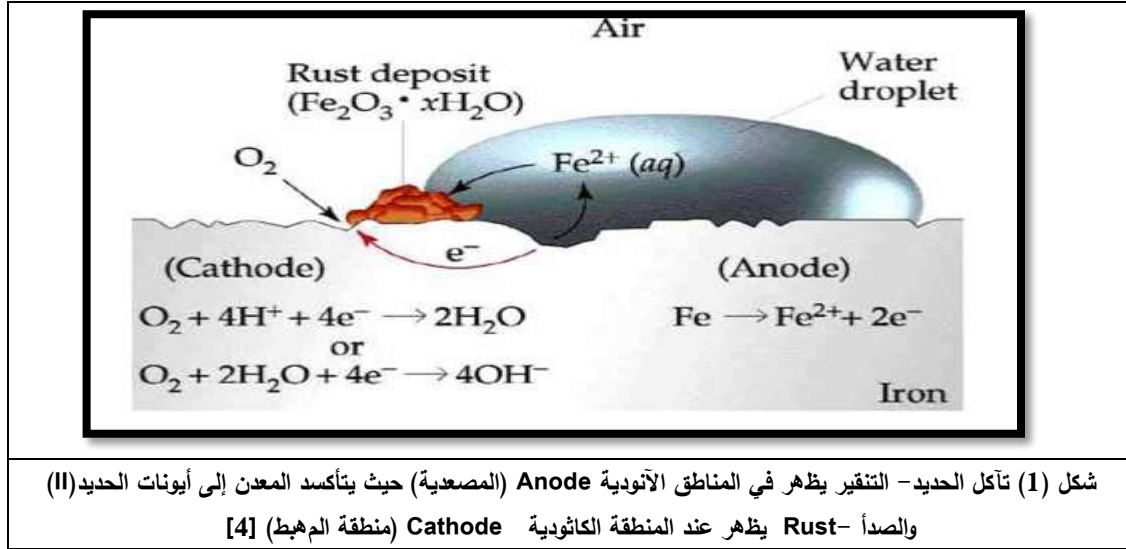
من الحقائق الهامة أن صدأ الحديد يتطلب كلاً من الأكسجين والماء، ولا يحدث في ماء خالٍ من الأكسجين أو في هواء جاف (dry air) الشيء الآخر الملاحظ أن الصدأ يتضمن تنقيراً في سطح المعدن لكنه يترسب في موقع مفصول طبيعياً عن منطقة التنقيير الشكل (1) يوضح آلية تآكل الحديد- التنقيير يظهر في المناطق الأنودية Anode (المصعدية) حيث يتأكسد المعدن إلى أيونات الحديد (II) والصدأ Rust- يظهر عند المنطقة الكاثودية Cathode (منطقة المهبط). لا يتشكل الصدأ بالتفاعل المباشر بين الأكسجين (O2) والحديد (Fe2)، لكنه يتشكل بعملية كهروكيميائية ، يتأكسد في ها الحديد في منطقة من السطح، ويوجد الأكسجين في منطقة أخرى منه.

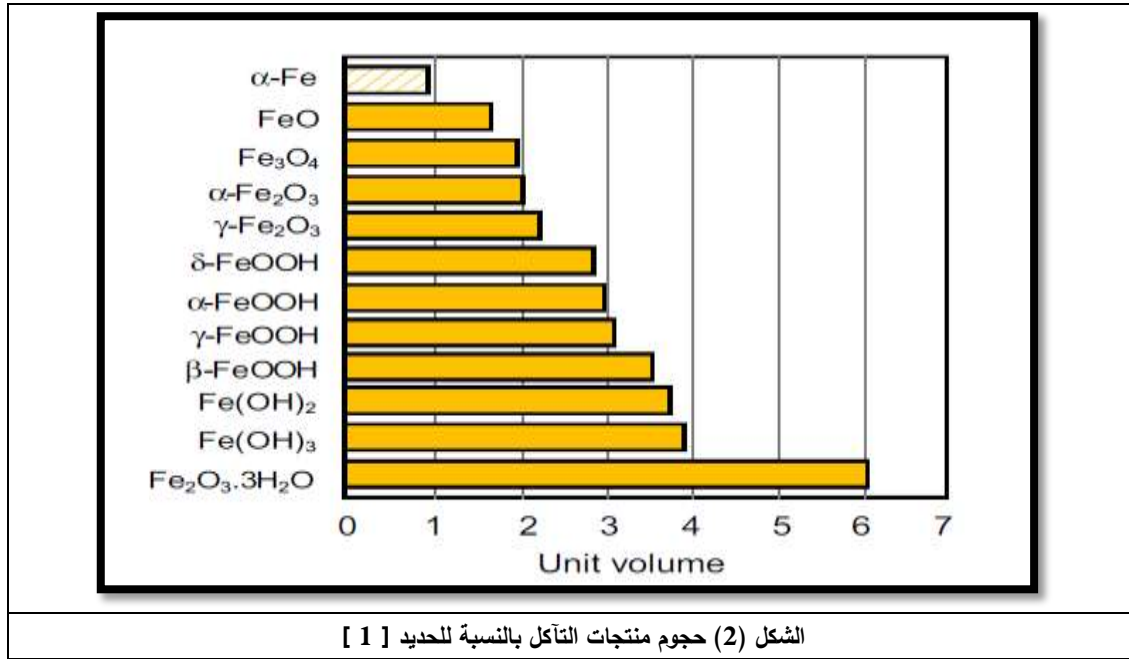
ينمو الصدأ Rust- ويزداد حول قضبان فولاذ التسليح منتجاً تشققات بامتداد طولها بسبب القوى الناجمة عن تزايد حجم نواتج الصدأ التي قد تبلغ ستة أضعاف الحجم الأصلي للحديد [5,1] وهذا ما يظهره الشكل (2). ويؤدي ذلك إلى سقوط الخرسانة كاشفة حديد قضبان التسليح وتساعد أملاح كلوريدات الكالسيوم الموجودة في الخرسانة ( إن وُجدت) على ظهور هذا العيب كما تساعد على ذلك الرطوبة المُشبعة بالأملاح في المناطق الساحلية التي تحمل أملاح الكلوريدات، وبالتالي فإن خطورة تآكل فولاذ التسليح تصبح كبيرة في هذه الحالة. إن التشققات الناجمة عن تآكل فولاذ التسليح في المنشآت الخرسانية المسلحة خطيرة على عمر المنشآت وتحملها حيث تقلل مساحة مقاطع فولاذ التسليح في القطاع الخرساني، وهذه الظاهرة خطيرة بصفة خاصة في الخرسانة مسبقة الإجهاد.

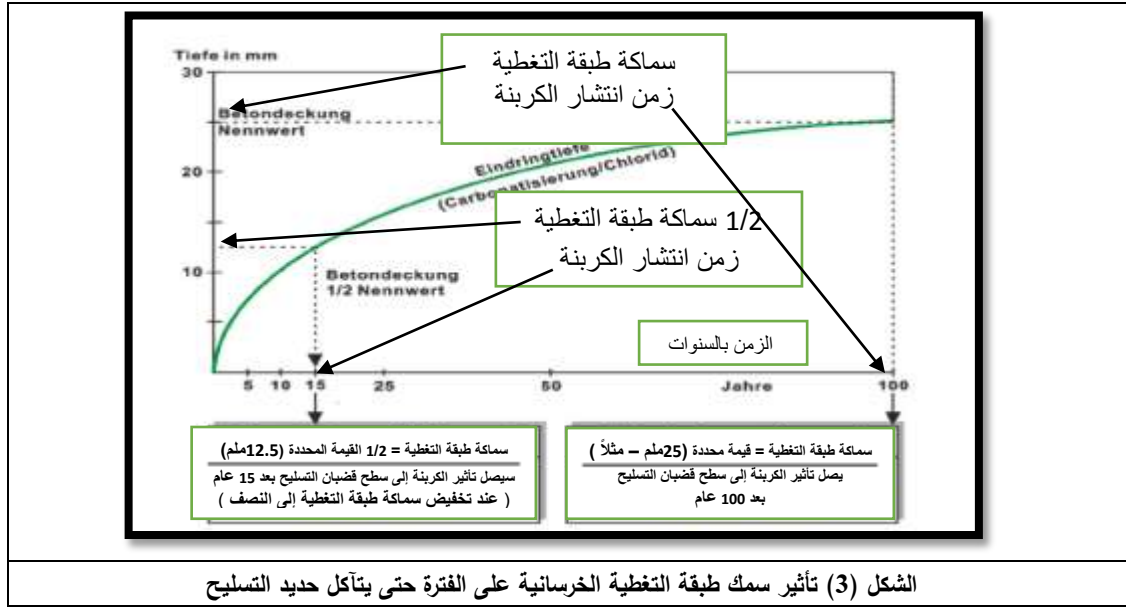
وقد أثبتت الدراسة - [17] بأن تقليل سماكة طبقة التغطية لفلواذ التسليح في العناصر الإنشائية إلى نصف القيمة المطلوبة سبب في الإسراع انتشار ثاني أكسيد الكربون في الخرسانة حتى يصل إلى قضبان التسليح من ( 100 سنة) إلى 15 سنة كما هو موضح بالشكل ( 3 ).
