تآكل المنشآت المعدنية

و يبين هذا البحث بعض أنواع تآكل الفولاذ مع شرح مبسط لآلية حدوث كل نوع من هذه الأنواع وأسبابه بغية اختيار أفضل الطرق لمعالجة هذه الظاهرة، كما يعرض بعض الأمثلة التي وجدها الباحث في عدد من المنشآت المعدنية في الساحل السوري.

Corrosion of Steel Structures

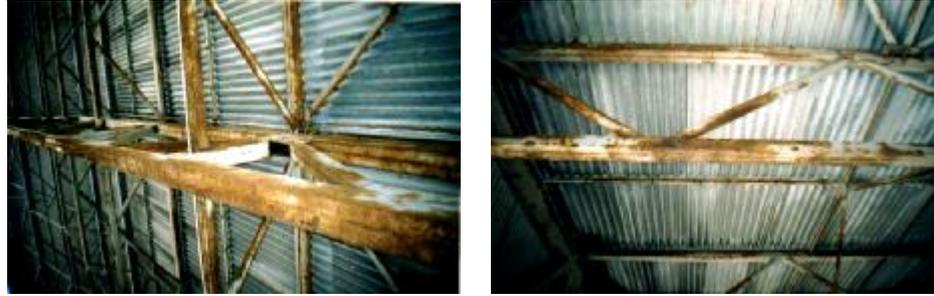
الشكل (2) التآكل العام أو المنتظم في منصة الستاد الرئيسي في مدينة جبلة

و تبين الصور التوضيحية التالية مثلاً جيداً عن التآكل العام أو المنتظم الذي يصيب بعض العناصر المعدنية الموجودة في منصة السناد الرئيسي في مدينة الأسد الرياضية وكذلك ستاد مدينة جبلة، كما تبين أن التآكل العام أو المنتظم هو التآكل المسيطر على منصة ستاد مدينة جبلة أكثر منه في مدينة الأسد الرياضية وذلك بسبب اتجاه هذه المنصة بالنسبة للبحر وتعرضها لتأثير الهواء والرذاذ البحري بشكل أكثر عمومية منه في المدينة الرياضية

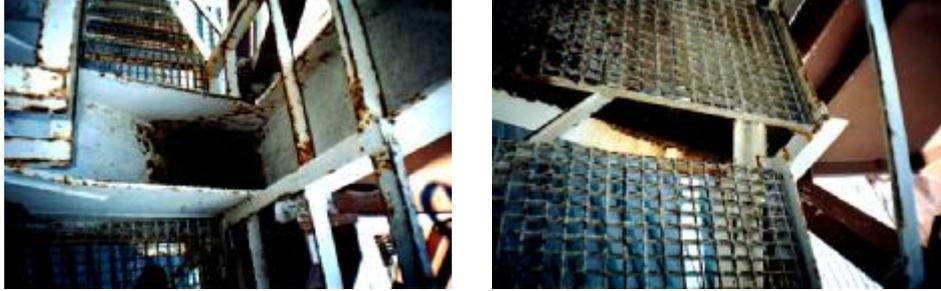
الشكل (4)

التآكل الصدعي أو التكهفي في عناصر معدنية في منصة المدينة الرياضية
نتيجة تجمع المياه الراكدة والطين والأوساخ

ولقد وجدنا أن المنصة الرئيسية في المدينة الرياضية تحوي أمثلة عديدة عن هكذا نوع من التآكل وكان السبب الأساسي له هو التوضع الخاطئ للعنصر المعدني بحيث أنه يسمح بتجميع المياه الراكدة وكذلك الطين والأوساخ ونواتج التآكل كما هو مبين في الأمثلة التالية:

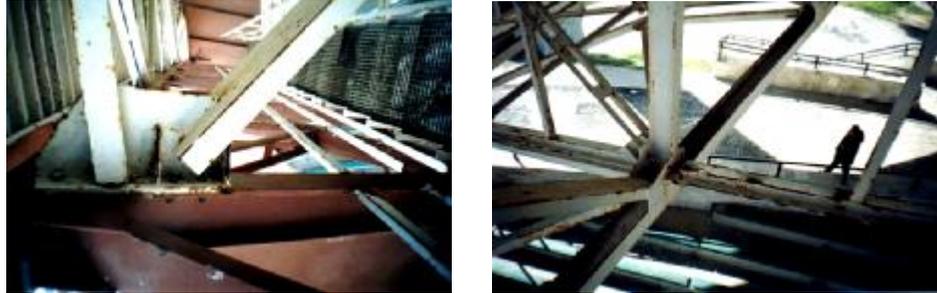
الشكل (5) التآكل الصدعي في العقد ووصلات البراغي والمناطق المحصورة
